PARECER TÉCNICO SOBRE O
ESTADO DE CONSERVAÇÃO DA
ANTIGA FÁBRICA DO GRUPO
COFACO NA ILHA DO FAIAL

RELATÓRIO 123/2021

Trabalho realizado para
Secretaria Regional das Obras Públicas e Comunicações
Ponta Delgada, novembro de 2021

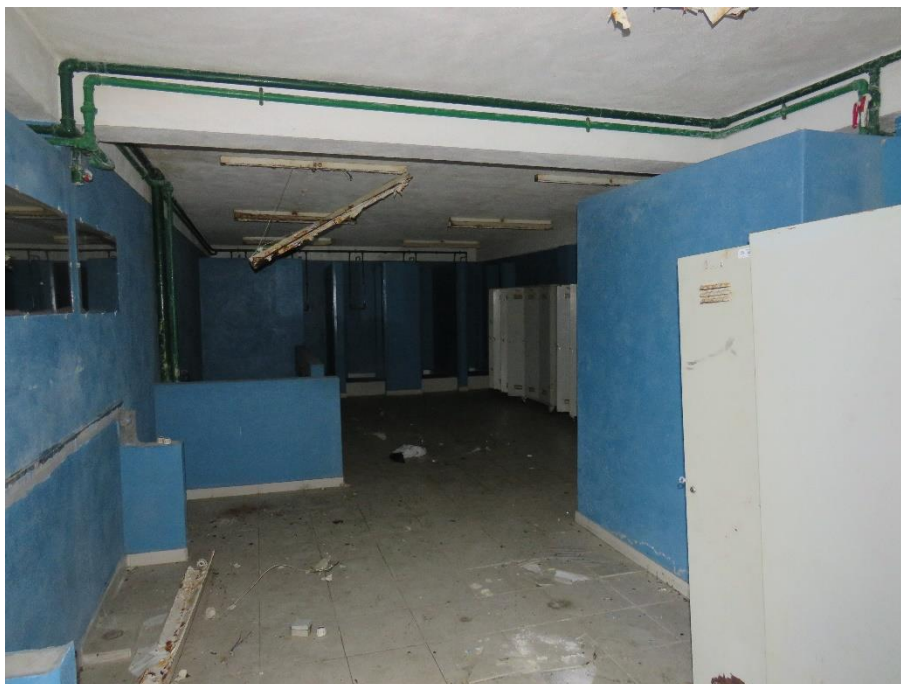
No interior dos balneários, observou-se a existência de corrosão nos elementos metálicos das luminárias (Figura 6).

Figura 6 – Corrosão dos elementos metálicos das luminárias existentes nas instalações sanitárias do piso intermédio.

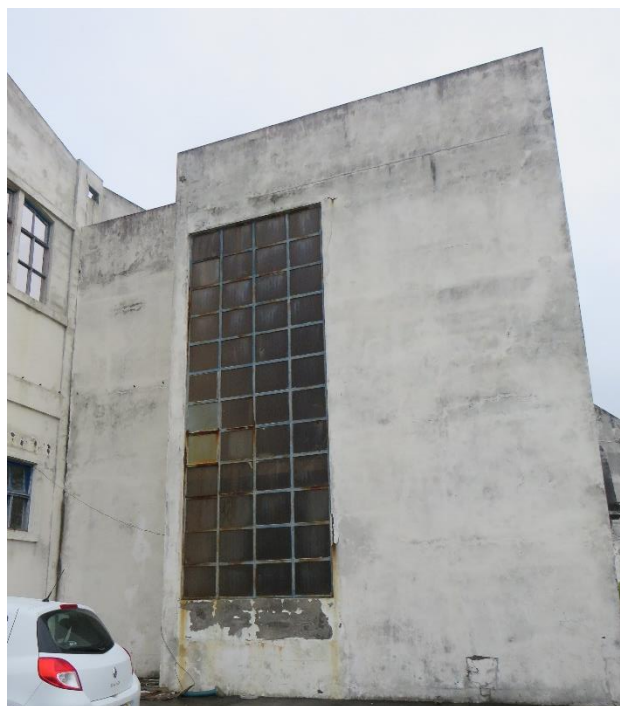
- Corrosão dos elementos metálicos de suporte do envidraçado na fachada Poente (Figura 7);
- Degradação e destacamento de pintura;
- Fissuração nos elementos de betão armado (vigas e pilares) na fachada Sul (Figuras 8 a 12);
- Destacamento de betão da camada de recobrimento em elementos de betão armado (vigas e pilares) na fachada Sul (Figuras 8 a 12);
- Corrosão das armaduras em elementos de betão armado (vigas e pilares) na fachada Sul (Figuras 8 a 12), com plastificação de alguns varões (Figura 11).

Figura 7 – Corrosão dos elementos metálicos de suporte do envidraçado na fachada Poente. Degradação e destacamento da pintura.

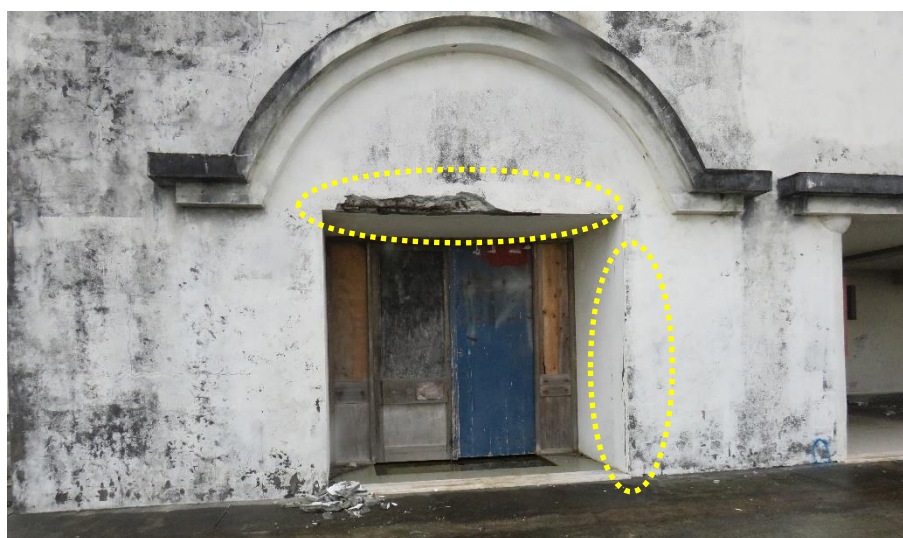
Figura 8 – Fissuração, destacamento de betão da camada de recobrimento e corrosão de armaduras em lintel e pilar exterior (pormenor na figura seguinte).

- A fissuração, o destacamento de betão da camada de recobrimento e a corrosão das armaduras em elementos de betão armado (pilares, vigas e lajes). Uma vez que tais patologias provocam uma perda significativa da capacidade resistente dos elementos estruturais, não só pela perda de secção da armadura, mas também por perda de aderência dos varões ao betão, recomenda-se, para estas situações, as seguintes ações de reparação: 1) remoção do betão afetado; 2) decapagem e aplicação de revestimento de proteção às armaduras (quando as perdas de secção são inferiores a 10%), ou a substituição e proteção de armaduras com o mesmo produto (para perdas de secção superiores a 10%); e, 3) aplicação de betão/argamassa tixotrópica compatível com o betão original;

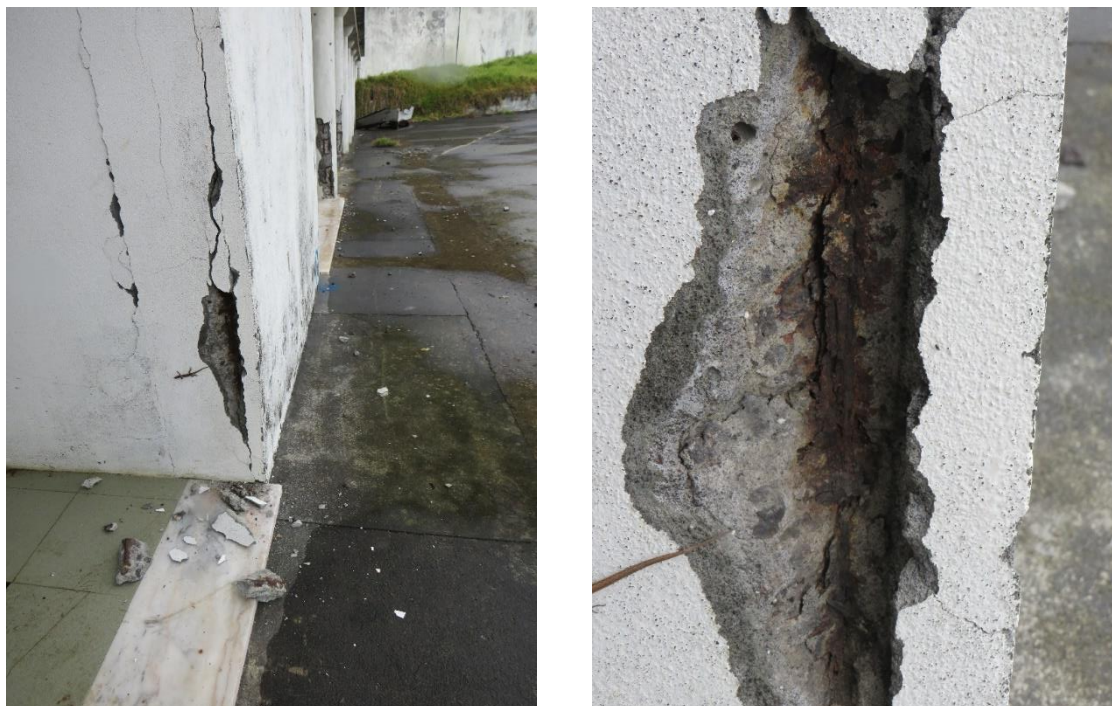
Figura 9 – Fissuração, destacamento de betão da camada de recobrimento e corrosão de armaduras em pilar exterior.

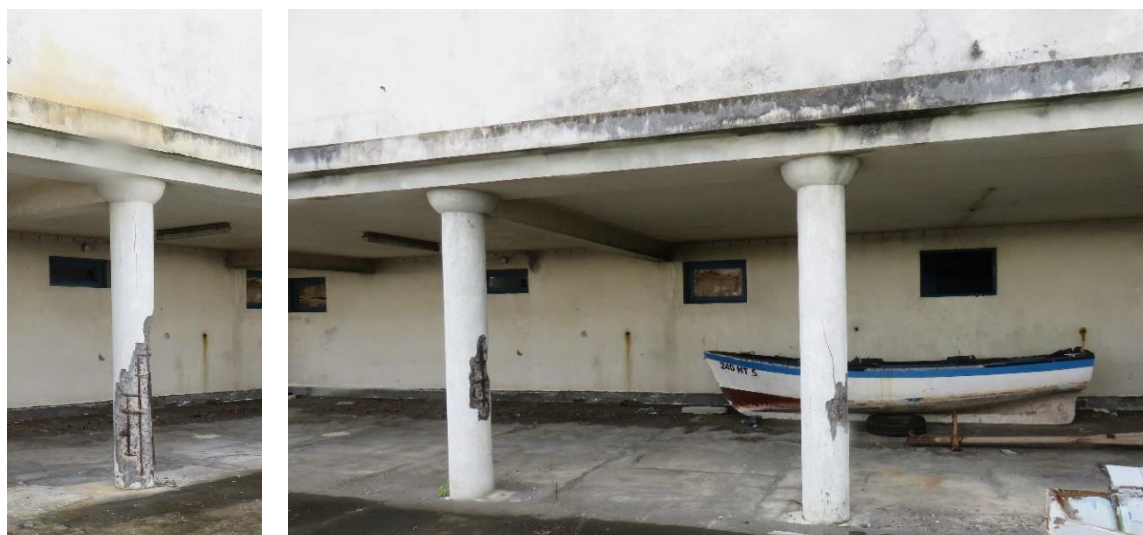
Figura 10 – Destacamento de betão da camada de recobrimento e corrosão de armaduras em diversos pilares do Piso 0 na fachada Sul.

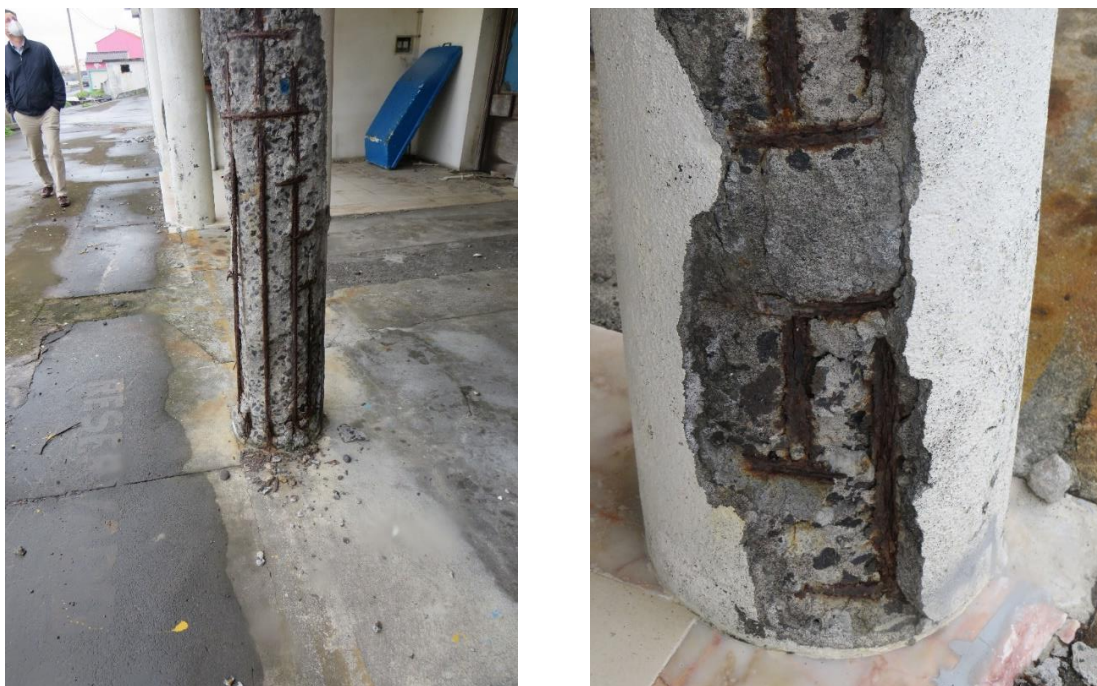
O estado avançado de corrosão da armadura em elementos estruturais, em especial na fachada Sul do Corpo 1, com perda de secção e até alguma plastificação dos varões de aço, assim como dos restantes elementos metálicos, resulta do elevado teor de humidade relativa do ar, associada ao ataque de cloretos nos materiais, dada a localização em zona costeira [3].

Figura 11 – Pormenor do estado avançado de corrosão de armaduras em diversos pilares do Piso 0 na fachada Sul.

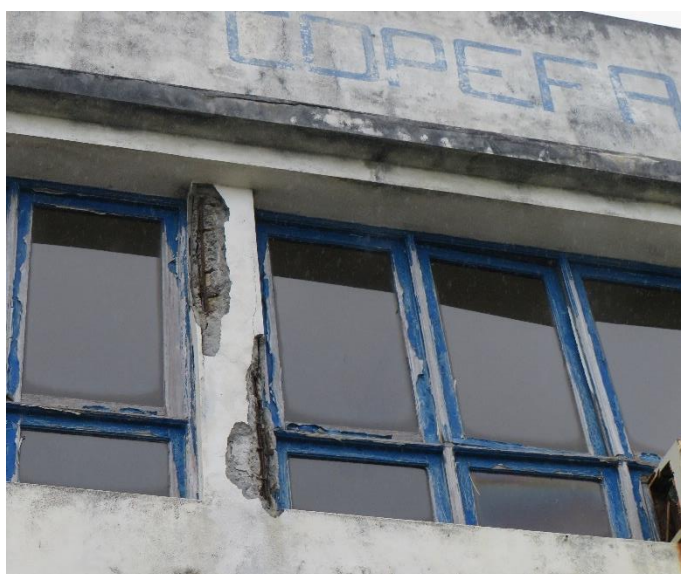
Figura 12 – Destacamento de betão da camada de recobrimento e corrosão de armaduras em pilar e degradação da caixilharia de madeira, na fachada Sul.

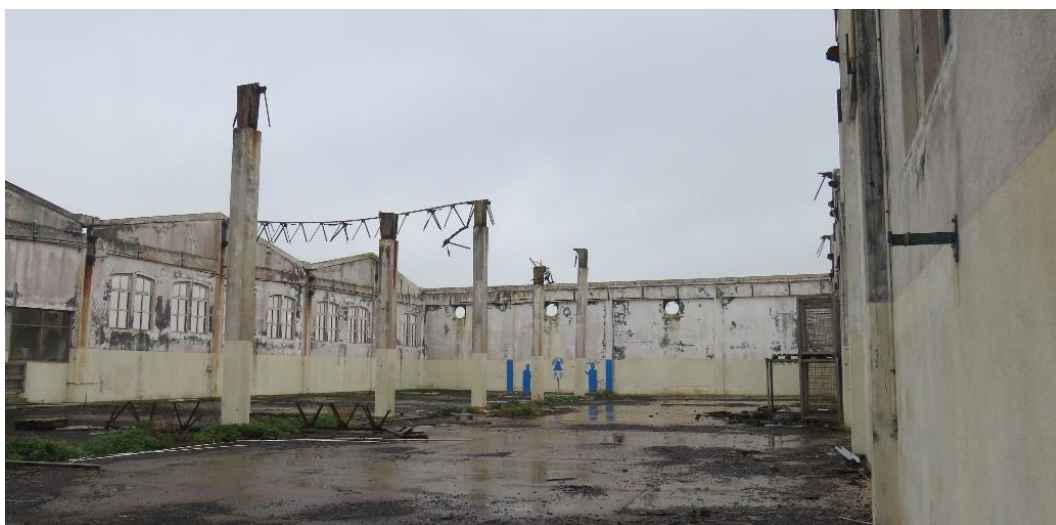
- Inexistência da estrutura da cobertura (Figura 13);
- Deformação vertical de um pilar interior, com fissuração transversal na base (Figura 14);
- Fissuração diversa em paredes (Figura 15);
- Degradação da junta de dilatação (Figura 15);
- Corrosão de elementos metálicos (Figuras 13 e 15)

Figura 13 – Aspeto geral do interior do Piso 1 do Corpo 2: ausência da estrutura da cobertura.

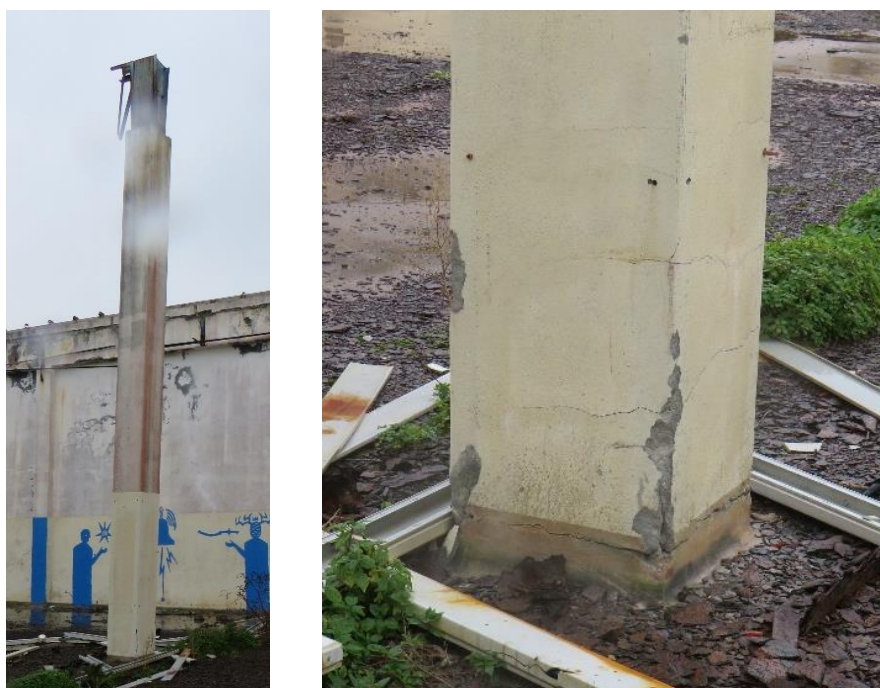
- Deformação vertical de um pilar interior no Piso 1 do Corpo 2, apresentando fissuração na base, devido eventualmente a um forte impacto pontual;
- Fissuração observada em parte da laje de betão armado do pavimento do Piso 1 no Compartimento 11.6, assim como a queda de outra parte da laje maciça, eventualmente associada à remoção de elementos de suporte, nomeadamente ao corte de perfis metálicos (Figura 72);
- Fissuração diversa observada nas paredes, em particular as fendas de maior expressão, que se encontra associada, muito provavelmente e de acordo com a informação recolhida no local, à ocorrência de eventos sísmicos, em particular o sismo de 1998.

Figura 14 – Deformação vertical de pilar, sendo visível a fissuração dos esforços de flexão resultantes na base.

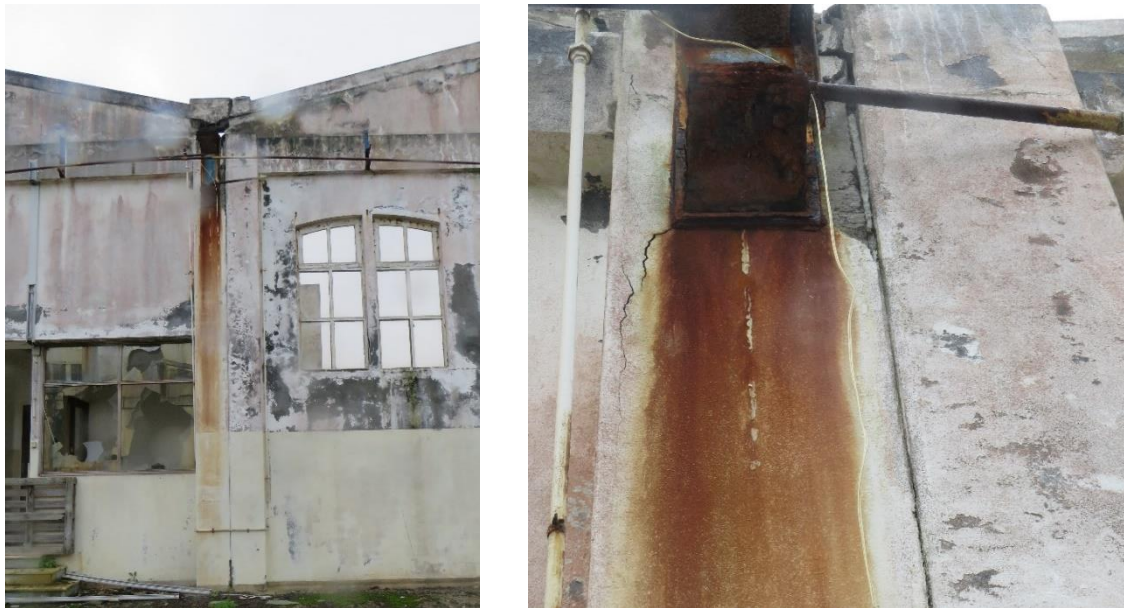
Figura 15 – Fissuras e corrosão de elementos metálicos na zona da junta de dilatação, na fachada Sul do edifício.

- Para terminar com a degradação da junta de dilatação, que permite infiltrações de águas pluviais, recomenda-se a remoção e substituição do material de preenchimento existente, por novo material compatível com aquelas funções.

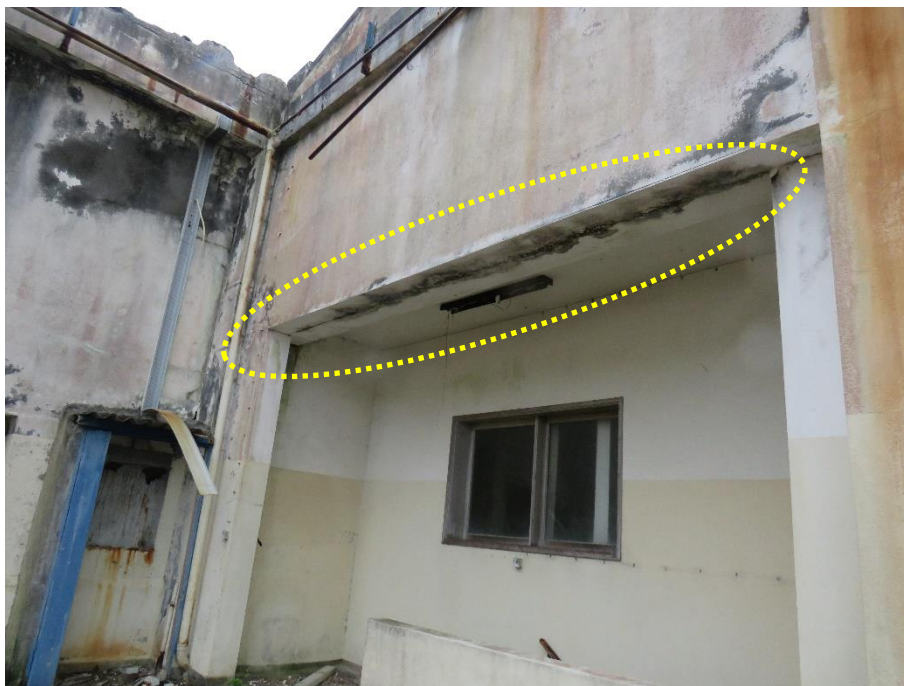
- Destacamento de betão da camada de recobrimento em elementos de betão armado (viga) (Figura 16);
- Corrosão das armaduras em elementos de betão armado (vigas) (Figura 16).

Figura 16 – Destacamento de betão da camada de recobrimento e corrosão de armaduras na face inferior de lintel, no Piso 1.

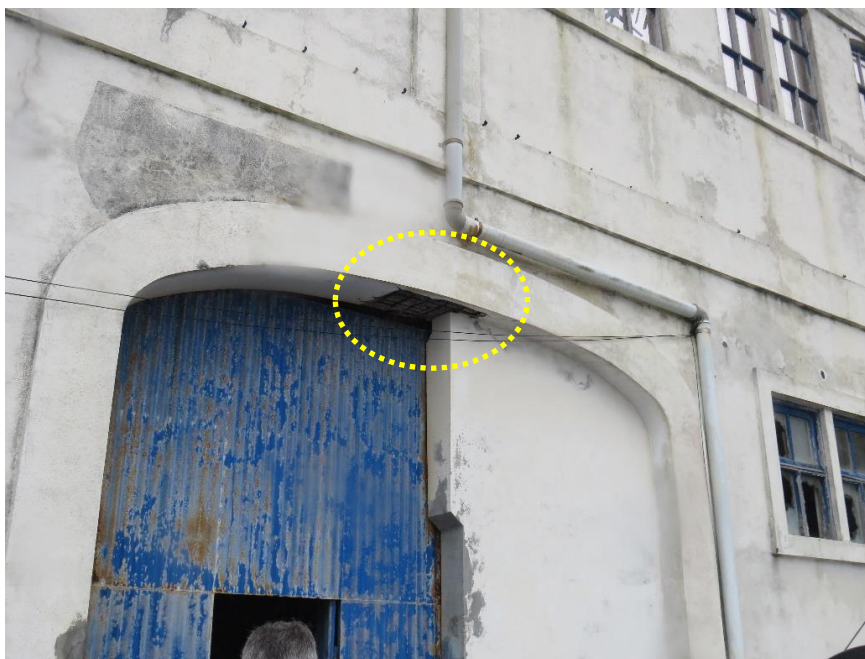
- Fissuração em elementos de betão armado (vigas e pilares) (Figura 20);
- Destacamento de betão da camada de recobrimento em elementos de betão armado (lajes, vigas, pilares e lintéis), quer na fachada Sul (Figura 17), quer no interior (Figuras 18 e 19);
- Corrosão das armaduras em elementos de betão armado (lajes, vigas, pilares e lintéis), quer na fachada Sul (Figura 17), quer no interior (Figuras 18 e 19);
- Destacamento de pintura e sinais de colonização biológica em zonas adjacentes à junta de dilatação (Figura 19);
- Criptoflorescências em diversos paramentos interiores (Figuras 20 e 21).

Figura 17 – Destacamento de betão da camada de recobrimento e corrosão de armaduras na face inferior do lintel, na fachada Sul do edifício.

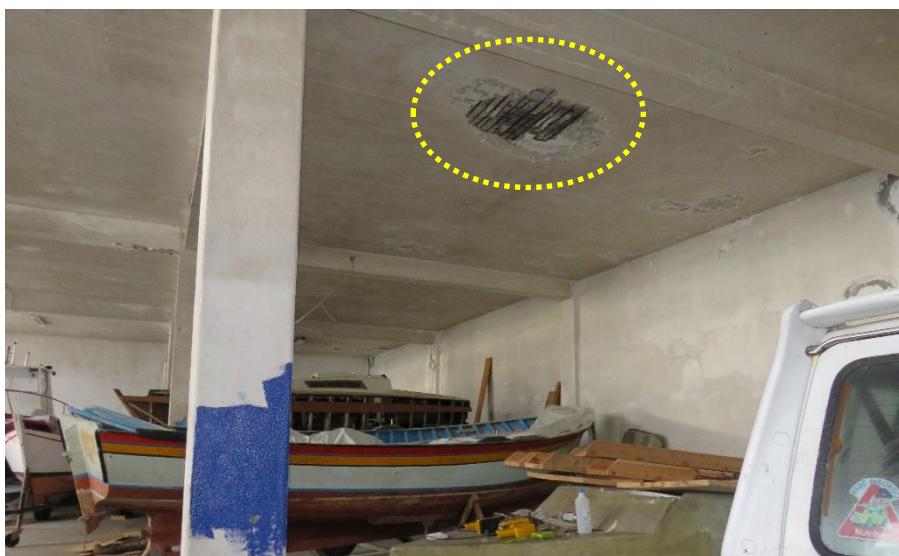
Figura 18 – Destacamento de betão da camada de recobrimento e corrosão de armadura na face inferior da laje de teto do Piso 0.

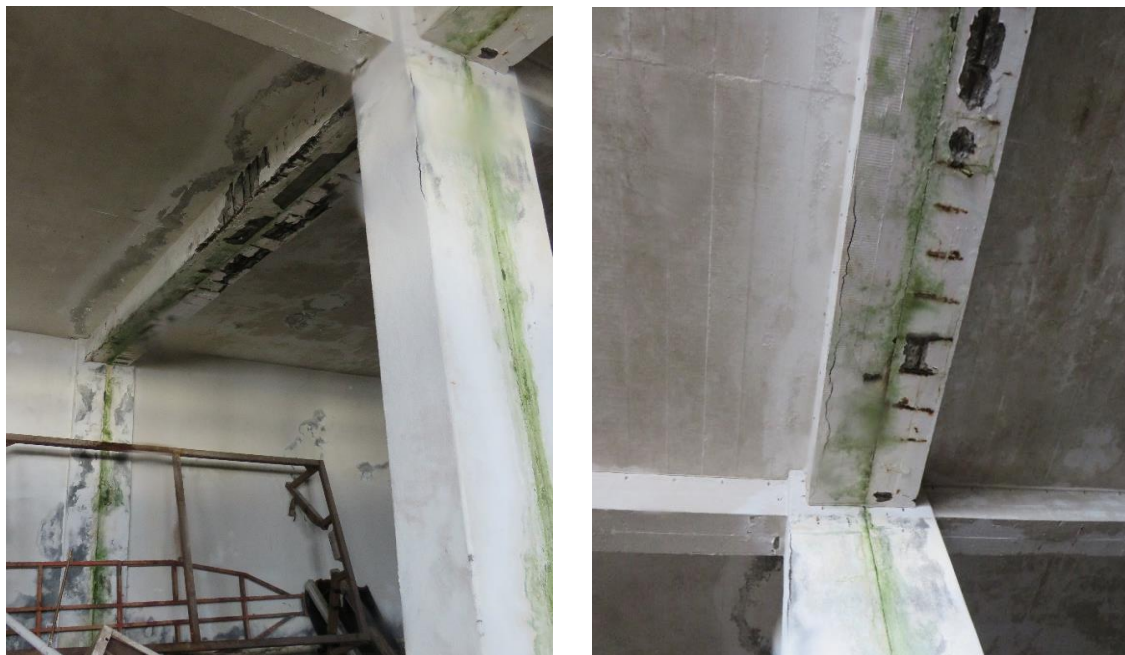
Figura 19 – Destacamento de betão da camada de recobrimento e corrosão de armaduras em vigas adjacentes a junta de dilatação, no Piso 0. Destacamento de pintura e manchas de humidade.

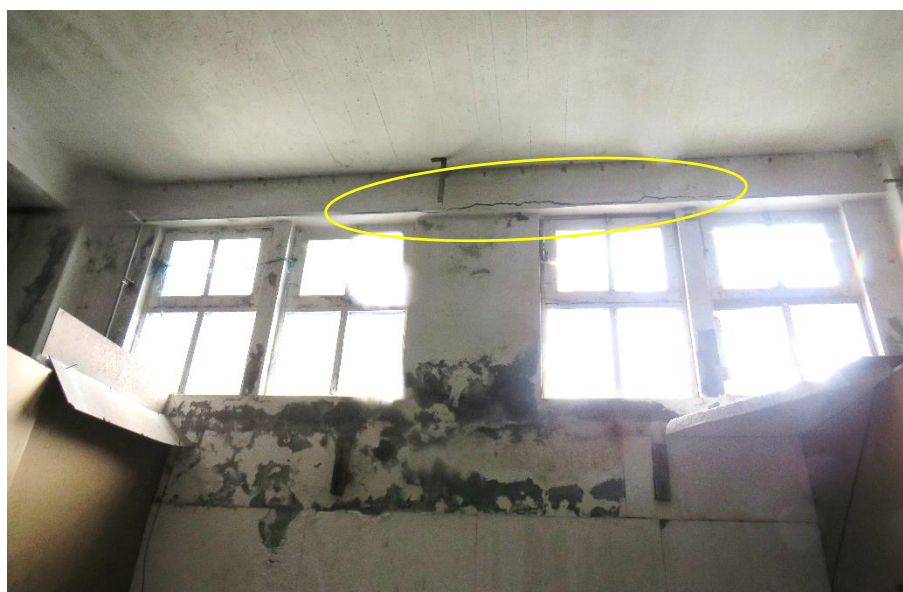
Figura 20 – Criptoflorescências em paramento interior da fachada Sul e fissuração em viga, no Piso 0.

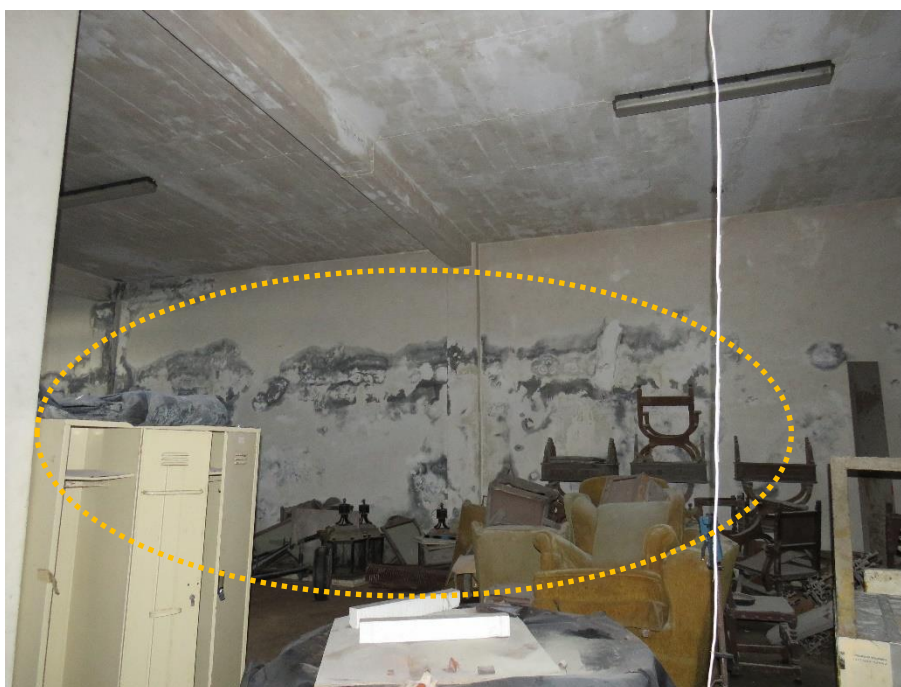
Figura 21 – Criptoflorescências no muro de suporte a Norte, do Piso 0.

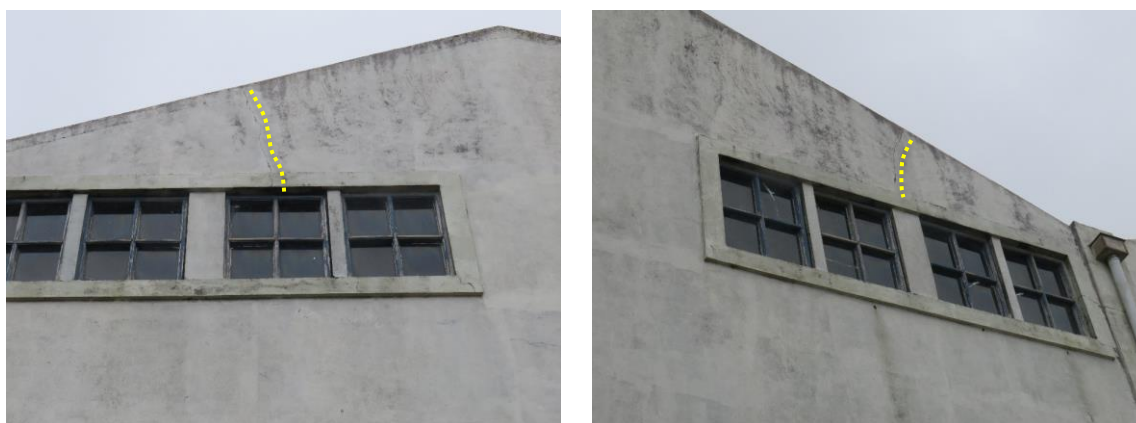
- Fissuração diversa no paramento exterior da fachada Sul (Figuras 22 e 23);
- Fissuração em pilares adjacentes à junta de dilatação (Figura 24) e pilar de canto (Figura 29), no paramento interior da fachada Sul;
- Destacamento de betão da camada de recobrimento na base de pilares adjacentes à junta de dilatação, no paramento interior da fachada Sul (Figura 24);
- Corrosão das armaduras na base dos pilares adjacentes à junta de dilatação, no paramento interior da fachada Sul (Figura 24);

Figura 22 – Fissuras observadas no topo da fachada Sul.

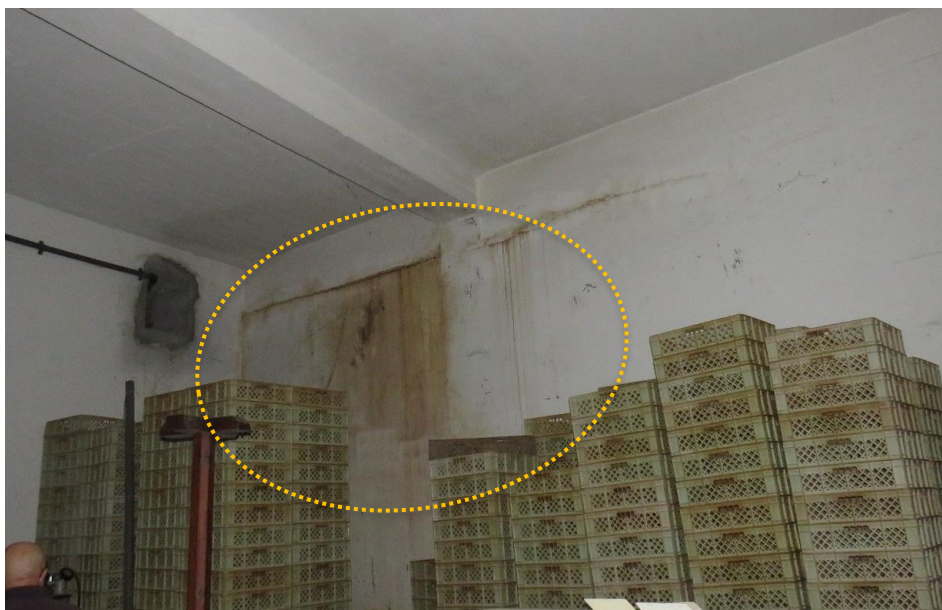
- Abertura da junta de dilatação visível na face inferior de vigas adjacentes (Figura 25);
- Sinais de infiltrações de águas pluviais pela junta de dilatação, no compartimento orientado a Norte (Figura 27);
- Sinais de humidade nos paramentos interiores das fachadas Poente (Figura 28) e Sul (Figura 29), com colonização biológica.

Figura 28 – Vestígios de humidade no paramento interior da fachada Poente.

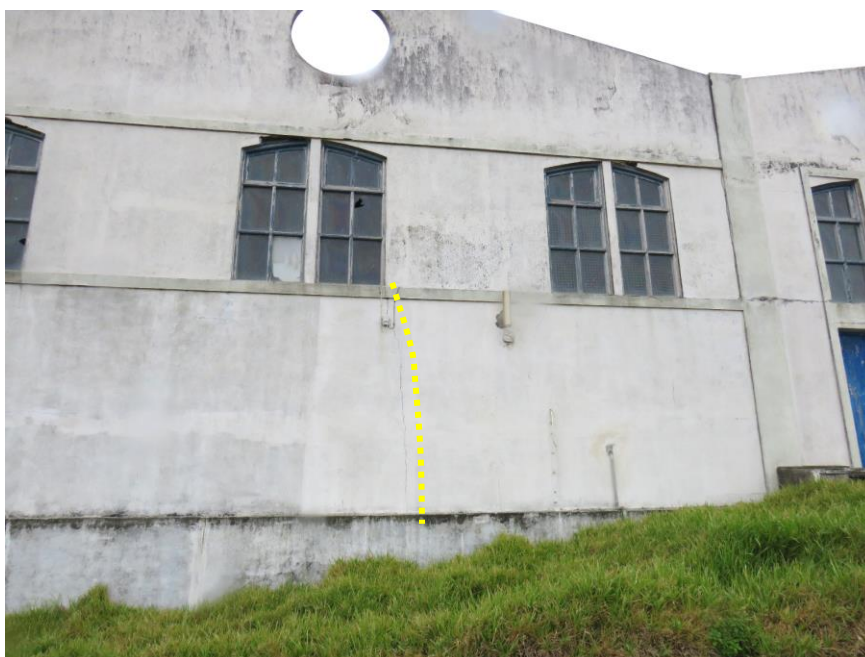
- Fissuras que atravessam a espessura da parede (Figuras 30, 31 e 36);
- Sinais de elevada humidade, provocando criptoflorescências (Figura 31), colonização biológica (Figura 33) e podridão de elementos de madeira, nas zonas de apoio das asnas da cobertura (Figura 35);
- Inexistência de pavimento entre o Piso 0 e o Piso 1 (Figura 32);
- A estrutura de madeira da cobertura aparenta apresentar-se, na generalidade, em razoável estado de conservação (Figura 34).

Figura 30 – Fissura na fachada Sul, visível também pelo interior (figura seguinte).

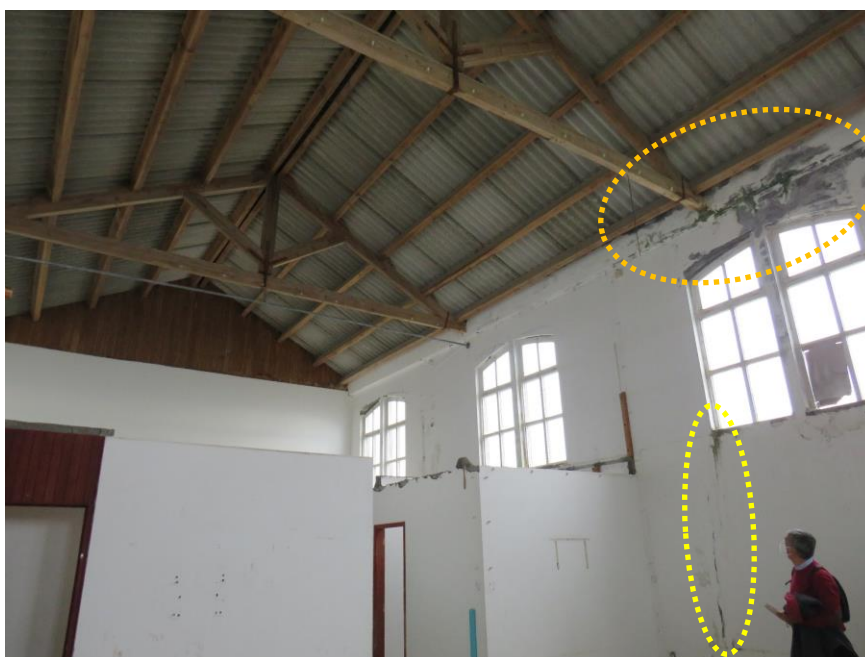
Figura 31 – Destacamento de pintura e fissura no paramento interior da fachada Sul, visível também pelo exterior (figura anterior).

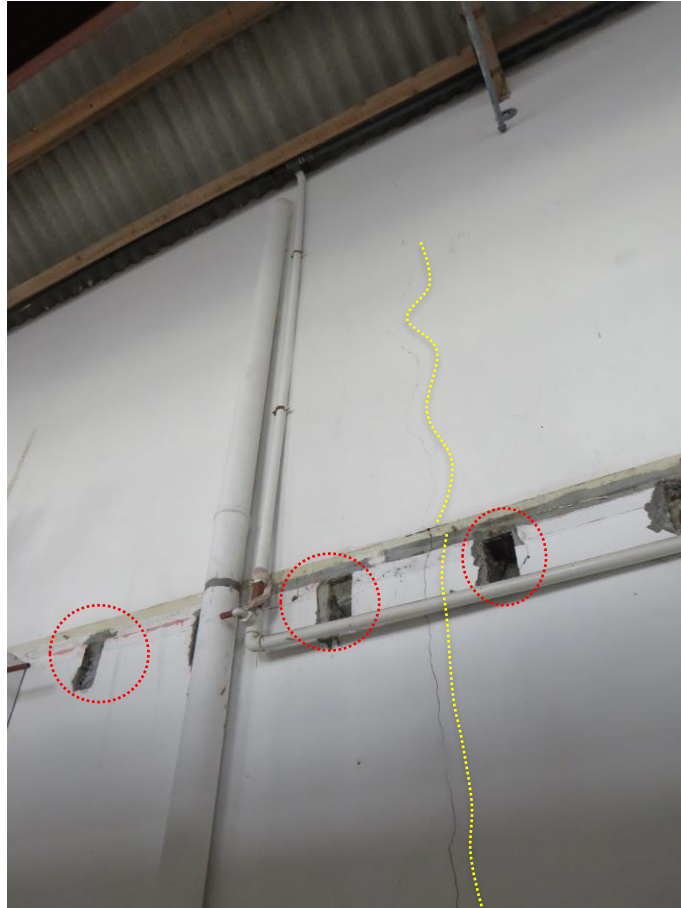
Figura 32 – Fissura vertical no paramento interior da parede Norte. Marcas do apoio de vigas de pavimento do Piso 1.

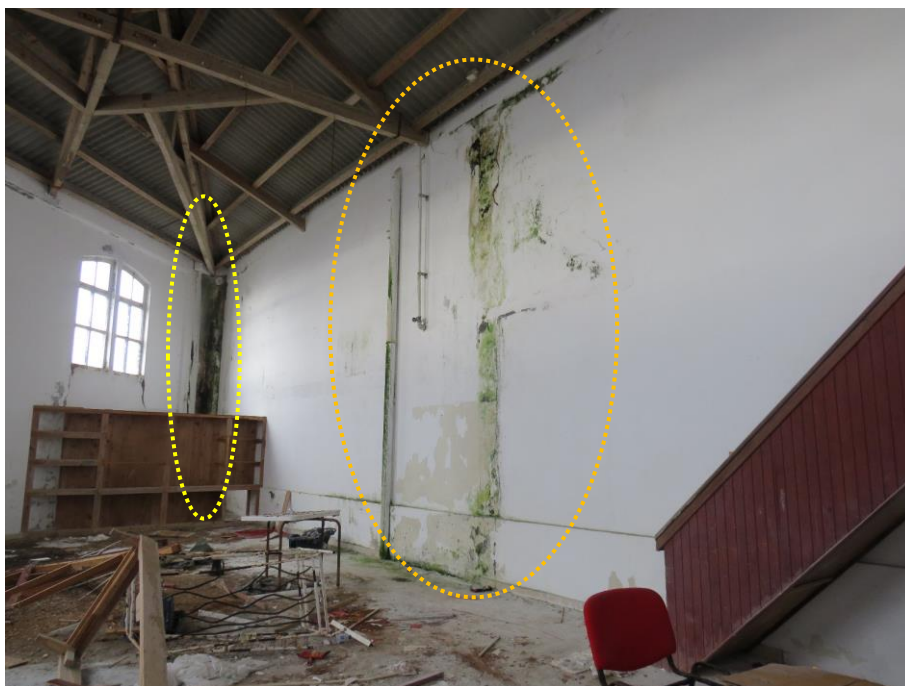
Figura 33 – Manchas de humidade, fissuração e destacamento de pintura em paramentos interior das paredes Poente e Norte.

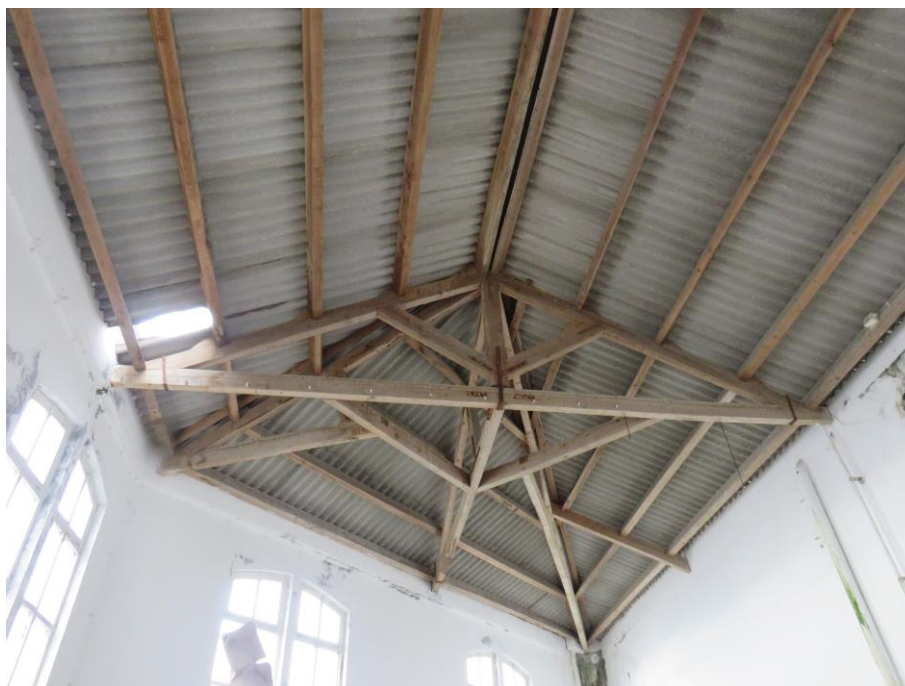
Figura 34 – Estado geral da estrutura de madeira da cobertura.

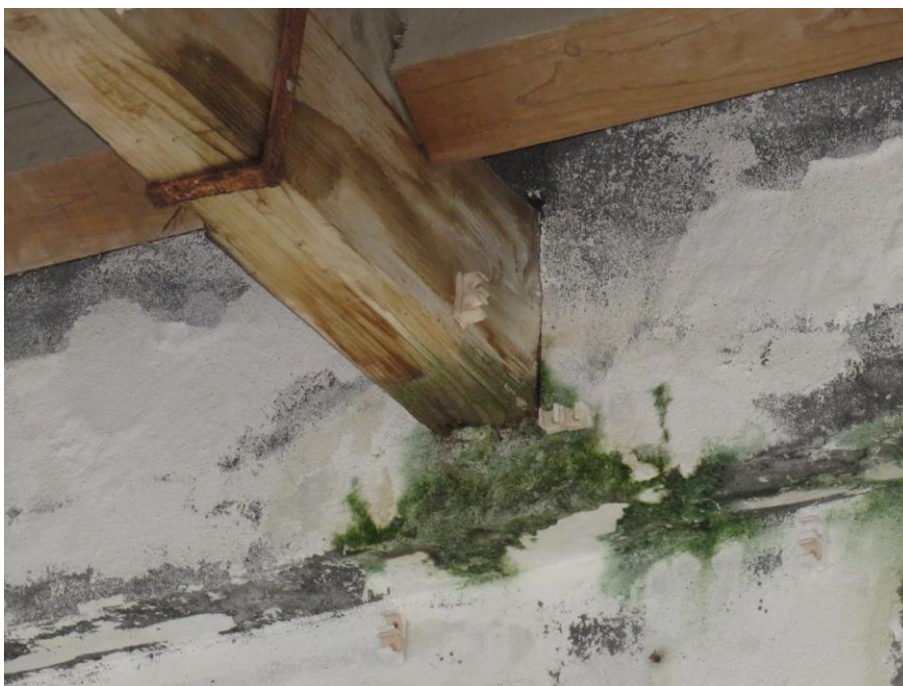
Figura 35 – Pormenor de um apoio da asna de madeira da estrutura da cobertura na parede: presença de humidade.

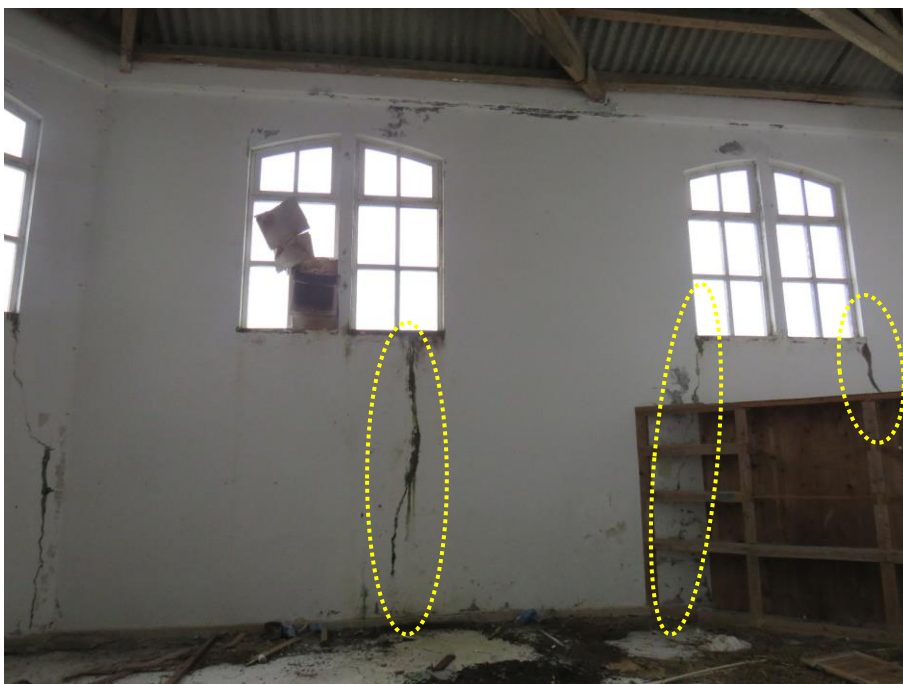
Figura 36 – Fissuras com manchas de humidade no paramento interior da fachada Poente.

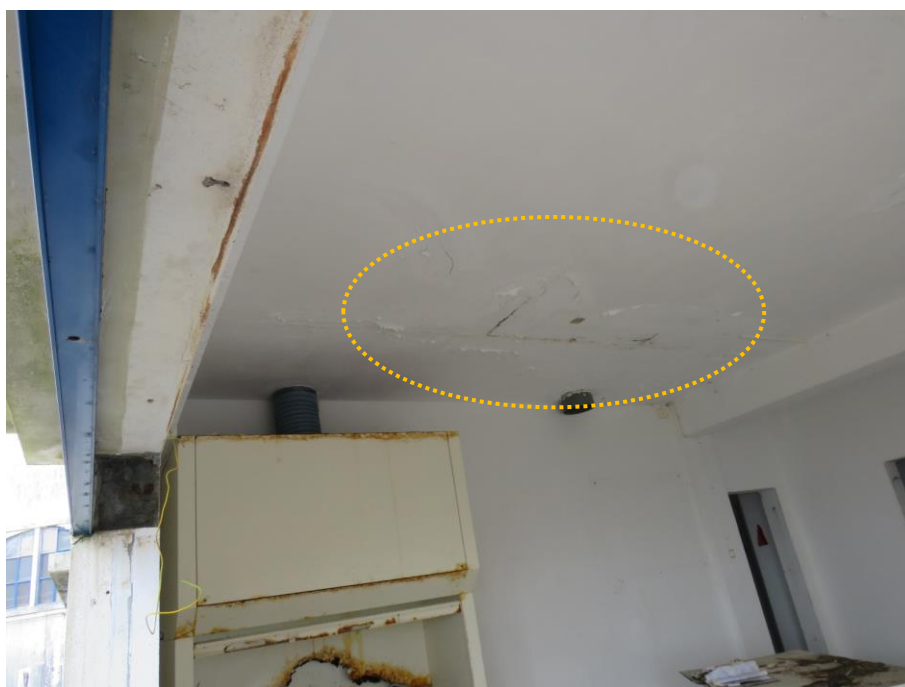
- Sinais de humidade, com destacamento da camada superficial de pintura (Figura 37);
- Fissuração nas paredes entre os diferentes tipos de materiais: alvenaria de blocos e elementos de betão armado (Figura 38).

Figura 37 – Indícios de humidade na face inferior da laje de teto.

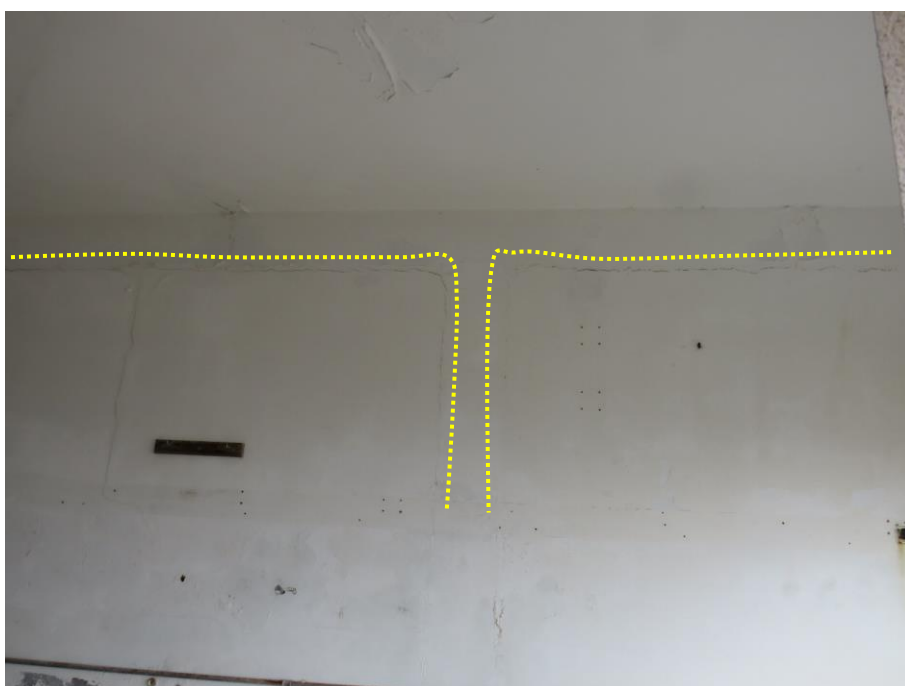
Figura 38 – Fissuração entre os elementos estruturais (vigas e pilares) e a parede de alvenaria.

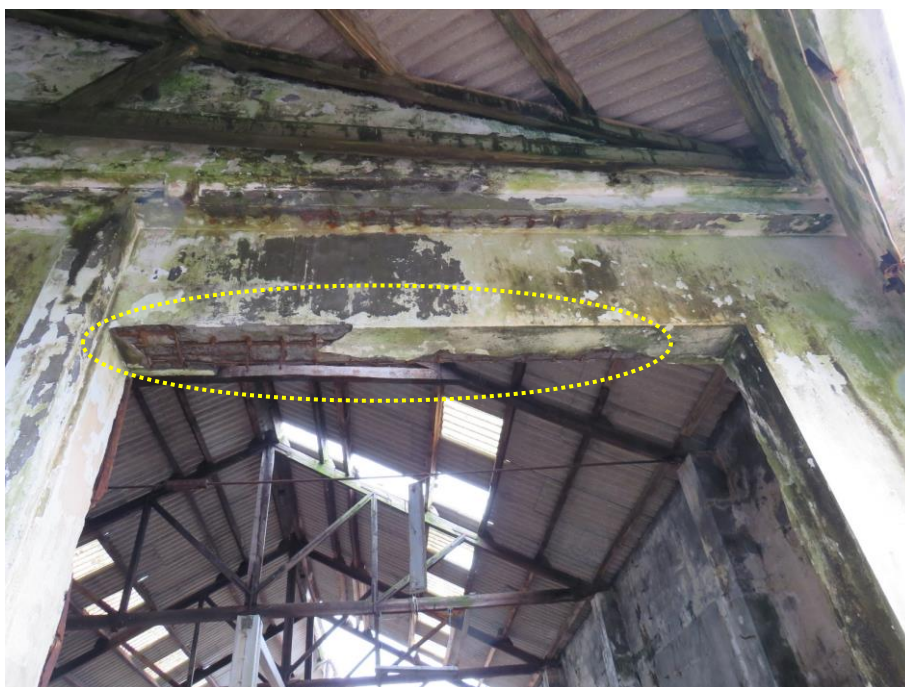
- Destacamento de betão da camada de recobrimento na face inferior de viga na entrada (Figura 39);
- Corrosão das armaduras na face inferior de viga na entrada (Figura 39);
- Fissuração em diversos elementos estruturais e não estruturais (Figura 40 a 42 e Figura 45), alguma com maior expressão (Figuras 43 e 44);
- Sinais de elevada humidade, com colonização biológica (Figuras 39 e 40) e podridão em elementos de madeira da estrutura da cobertura (Figura 45);
- Queda parcial da estrutura da cobertura (Figura 43).

Figura 39 – Colonização biológica, destacamento de pintura, destacamento de betão da camada de recobrimento e corrosão de armaduras de vigas na entrada Poente.

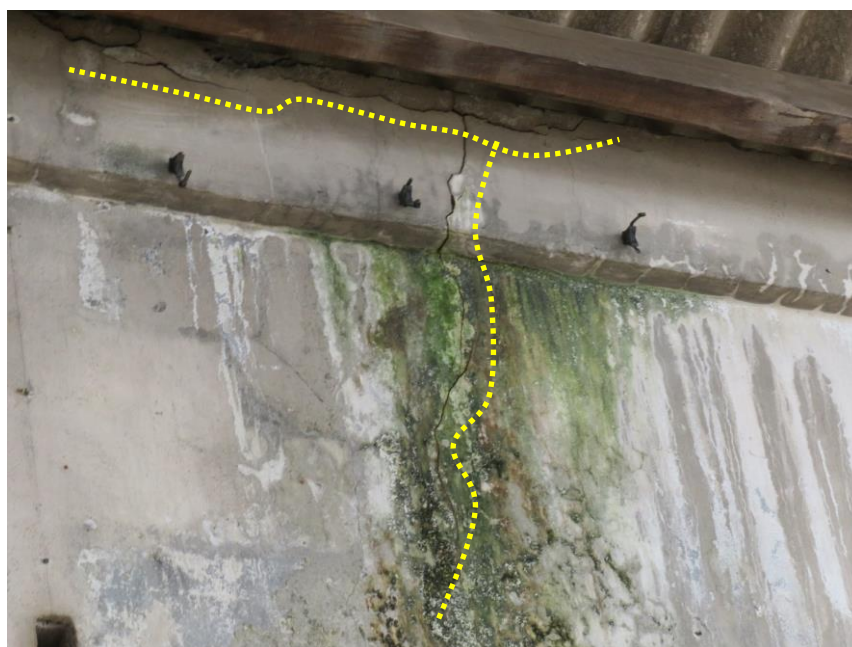
Figura 40 – Fissuração em parede e viga e manchas de humidade na parede Norte.

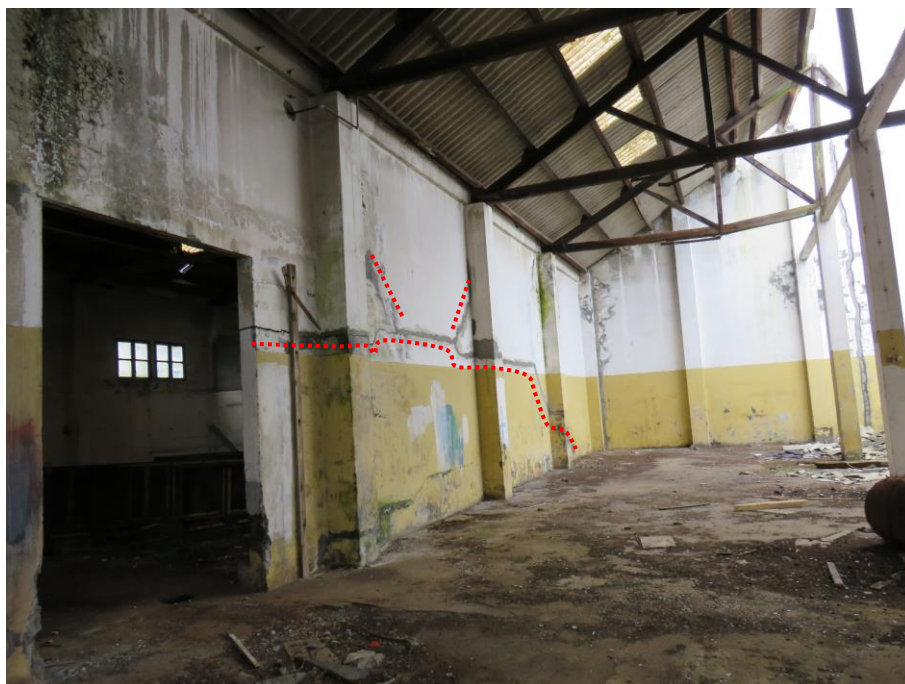
Figura 41 – Fissuras existente na parede Norte.

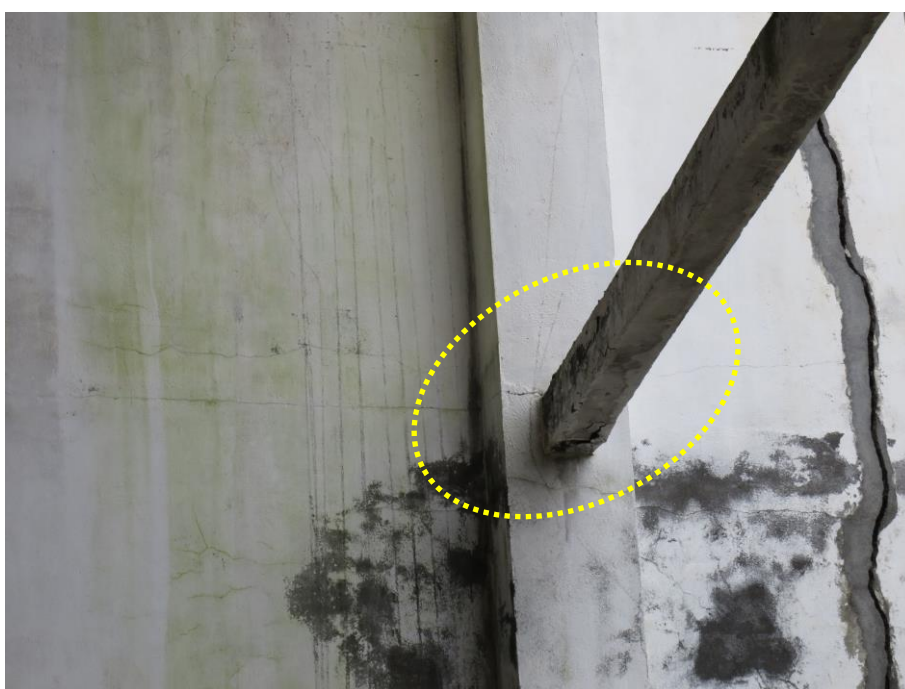
Figura 42 – Fissuração em viga de pequenas dimensões existente a meia altura do edifício.

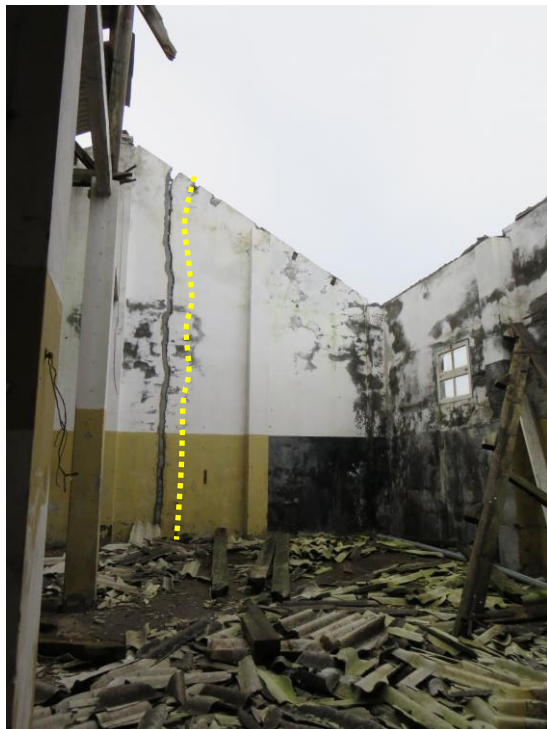
Figura 43 – Queda parcial da cobertura e fenda vertical na fachada Nascente.

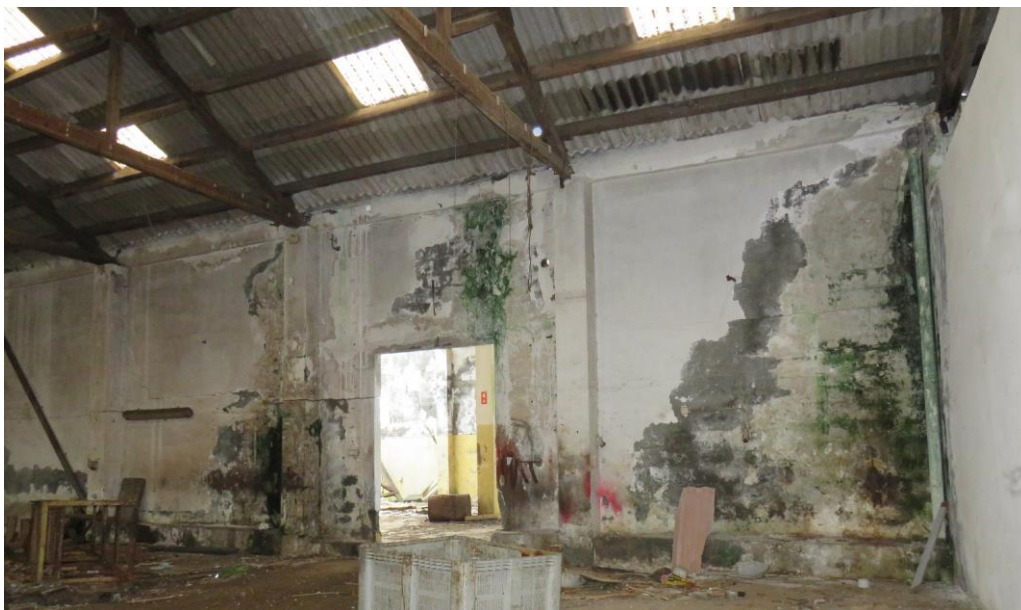
- Sinais de elevada humidade, com colonização biológica e destacamento de pintura (Figura 46), bem como podridão em elementos de madeira da estrutura da cobertura;
- Fissuração com diferentes orientações em paredes (Figuras 47 e 48).

Figura 46 – Indícios de humidade, destacamento de pintura e fissuração em parede Sul.

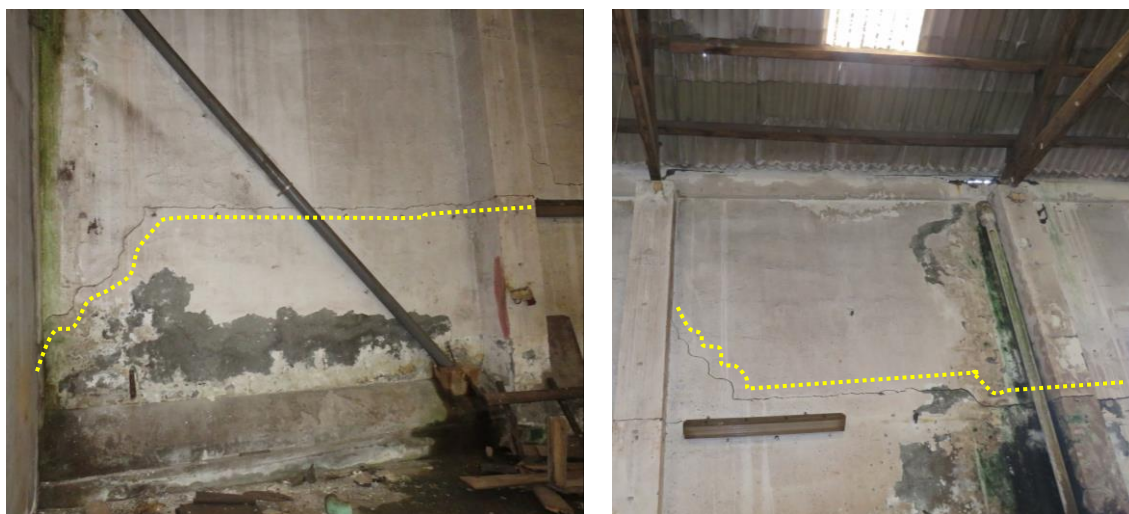
Figura 47 – Fissuras e manchas de humidade em parede Sul, com maior incidência na zona de tubo de queda.
