PARECER TÉCNICO SOBRE O
ESTADO DE CONSERVAÇÃO DA
ANTIGA FÁBRICA DO GRUPO
COFACO NA ILHA DO FAIAL

RELATÓRIO 123/2021

Trabalho realizado para
Secretaria Regional das Obras Públicas e Comunicações
Ponta Delgada, novembro de 2021

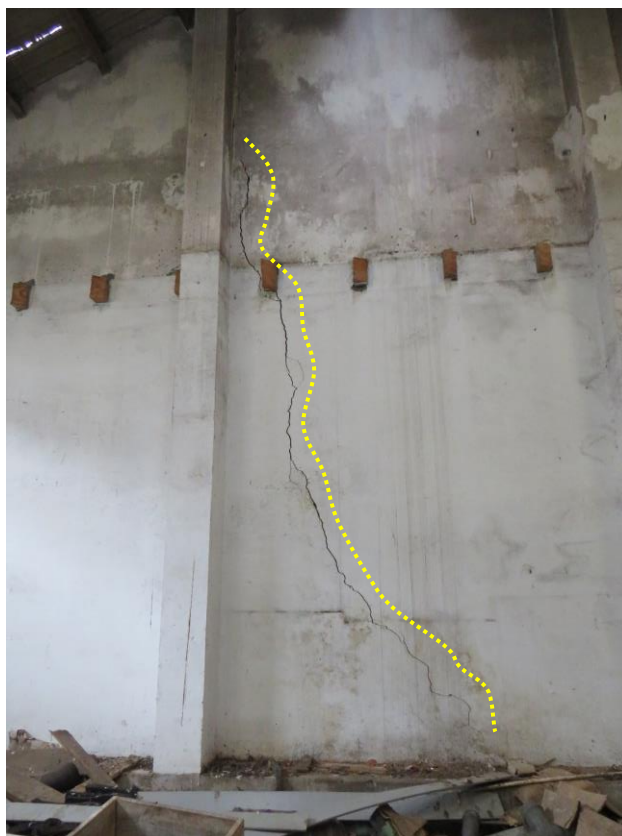
- Sinais de elevada humidade, com colonização biológica e destacamento de pintura (Figura 46), bem como podridão em elementos de madeira da estrutura da cobertura;
- Fissuração com diferentes orientações em paredes (Figuras 47 e 48).

Figura 48 – Fenda diagonal na fachada Nascente.

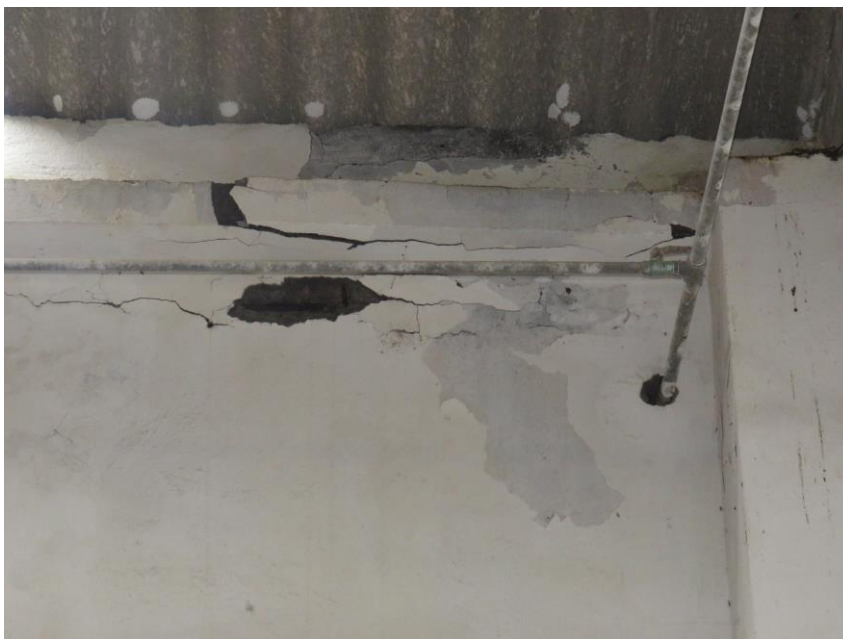
- Fissuração em pilares e vigas (Figuras 49 a 52);
- Destacamento de betão da camada de recobrimento em pilares e vigas (Figuras 49 a 52);
- Corrosão das armaduras em pilares e vigas (Figuras 49 a 52);

Figura 49 – Fissuração, destacamento de betão da camada de recobrimento e corrosão de armaduras em vigas.

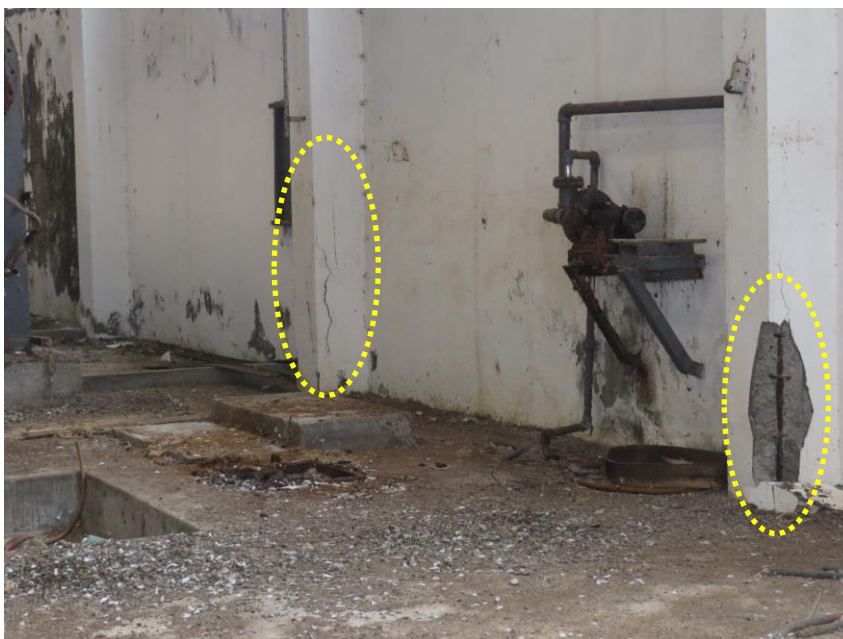
Figura 50 – Fissuração, destacamento de betão da camada de recobrimento e corrosão de armaduras na base dos pilares.

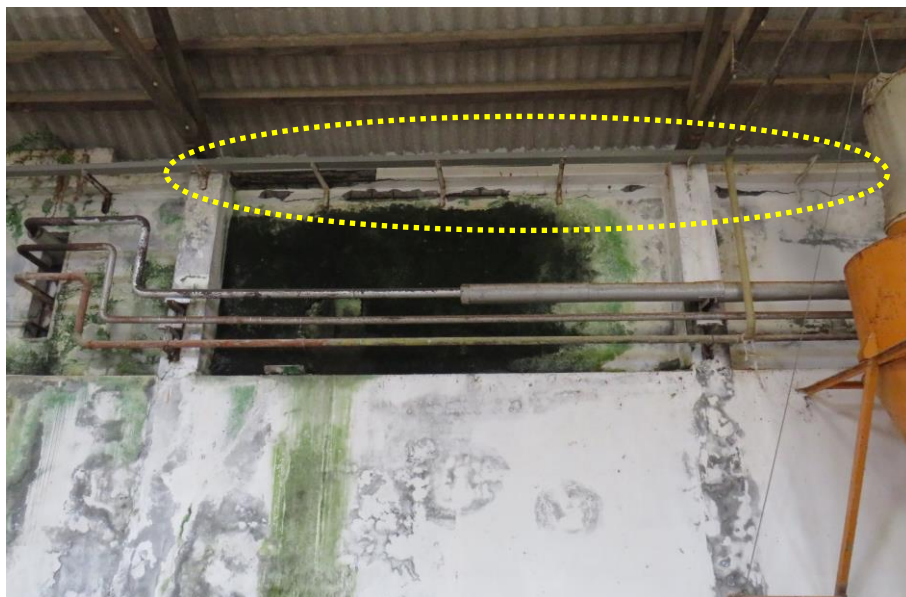
- Sinais de elevada humidade, com colonização biológica e destacamento de pintura (Figuras 51 a 53);
- Fissura diagonal na parede Norte (Figura 53).

Figura 52 – Manchas de elevada humidade. Fissuração, destacamento de betão da camada de recobrimento e corrosão de armadura em vigas.

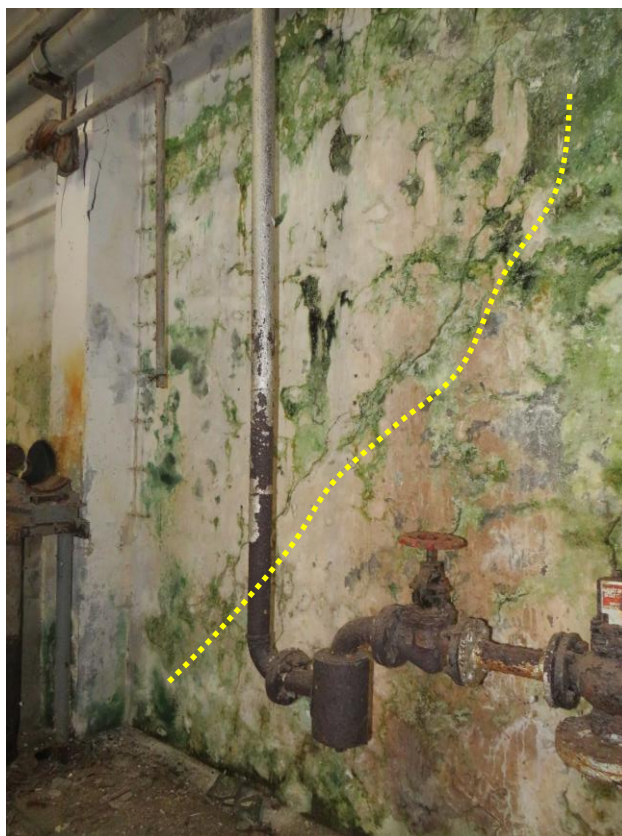
Figura 53 – Manchas de humidade e fissura diagonal em parede Norte.

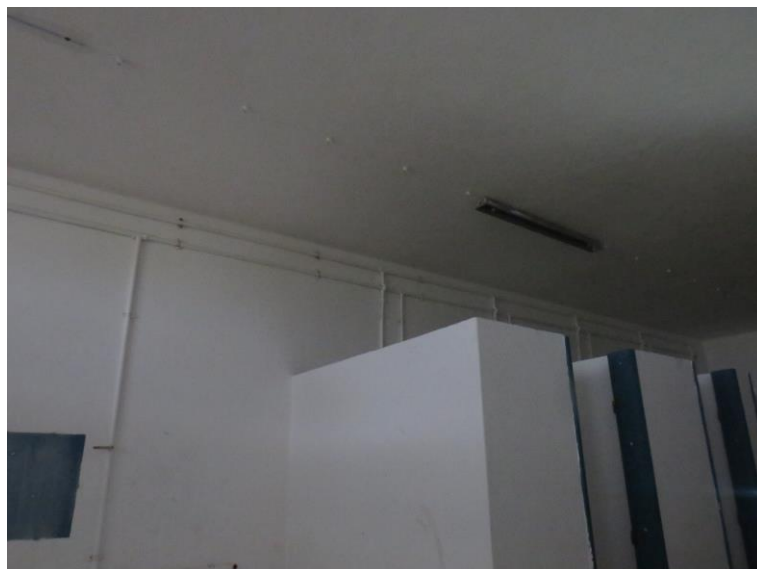
As instalações sanitárias e balneários do Corpo 9 não apresentam anomalias estruturais e/ou provocadas por infiltrações (Figura 54).

Figura 54 – Aspeto geral do interior, sem patologias.

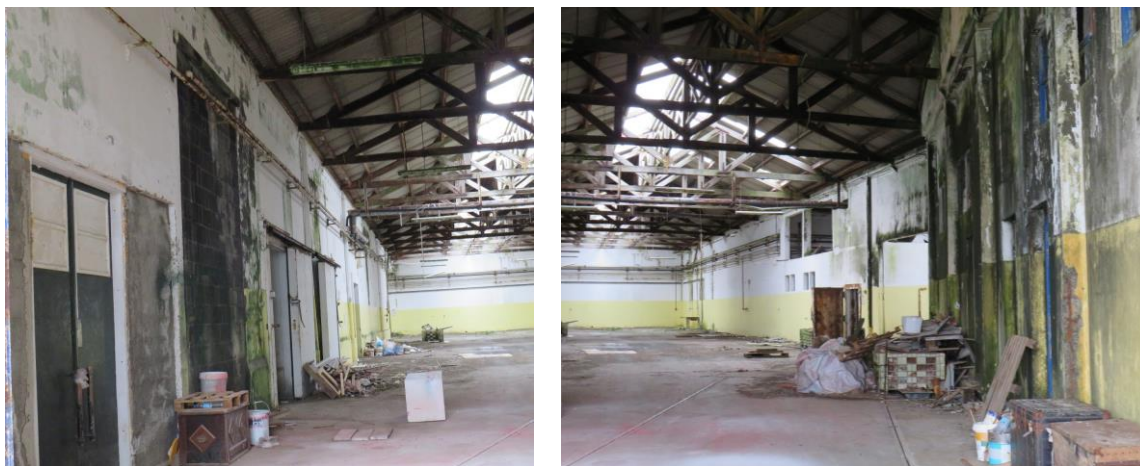
- Sinais de elevada humidade, com colonização biológica e destacamento de pintura (Figuras 55 a 59);
- Degradação da estrutura da cobertura, nomeadamente podridão em elementos de madeira e corrosão de ligadores metálicos (Figuras 57 e 60 a 63);
- Inexistência parcial do revestimento da cobertura (Figuras 56 a 58);
- Fissuração em elementos de betão armado (Figuras 61 e 62);
- Destacamento de betão da camada de recobrimento em vigas (Figuras 61 e 62);
- Corrosão de armaduras em vigas e outros elementos metálicos (Figuras 61 a 63).

Figura 55 – Aspeto da zona de circulação vista da entrada Sul: manchas de humidade, destacamento de betão da camada de revestimento, corrosão de armaduras e outros elementos metálicos e ausência pontual de revestimento da cobertura.

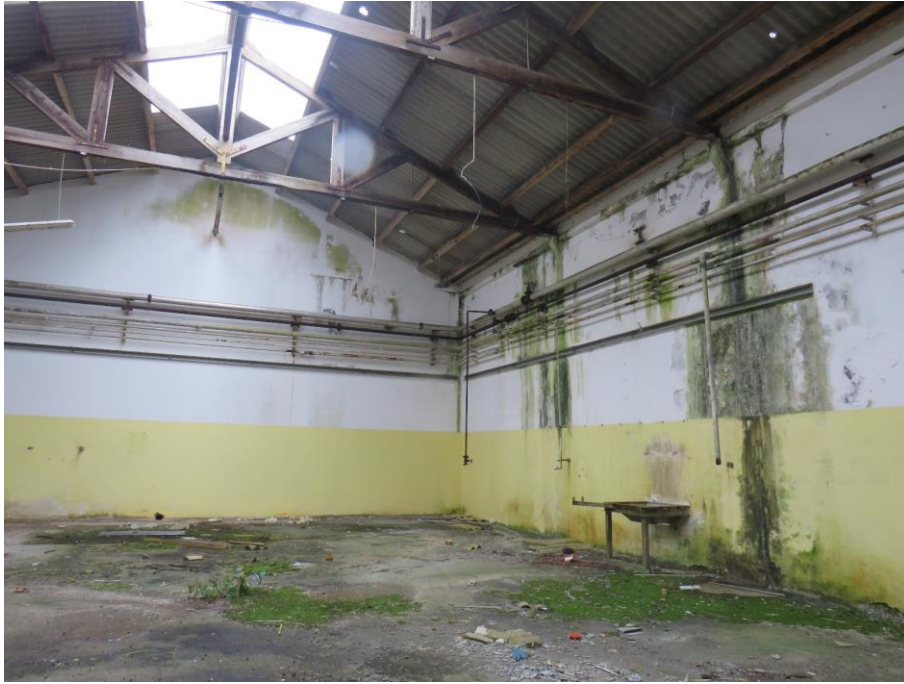
Figura 56 – Manchas de humidade em paredes e pavimento. Ausência de elementos do revestimento da cobertura.

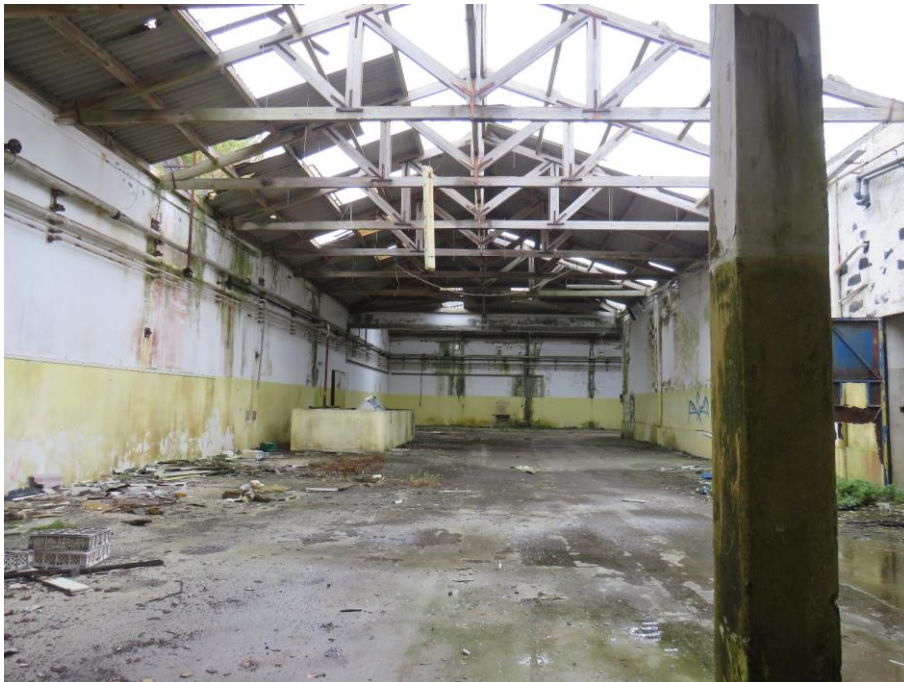
Figura 57 – Aspeto da zona de circulação vista da entrada Poente.

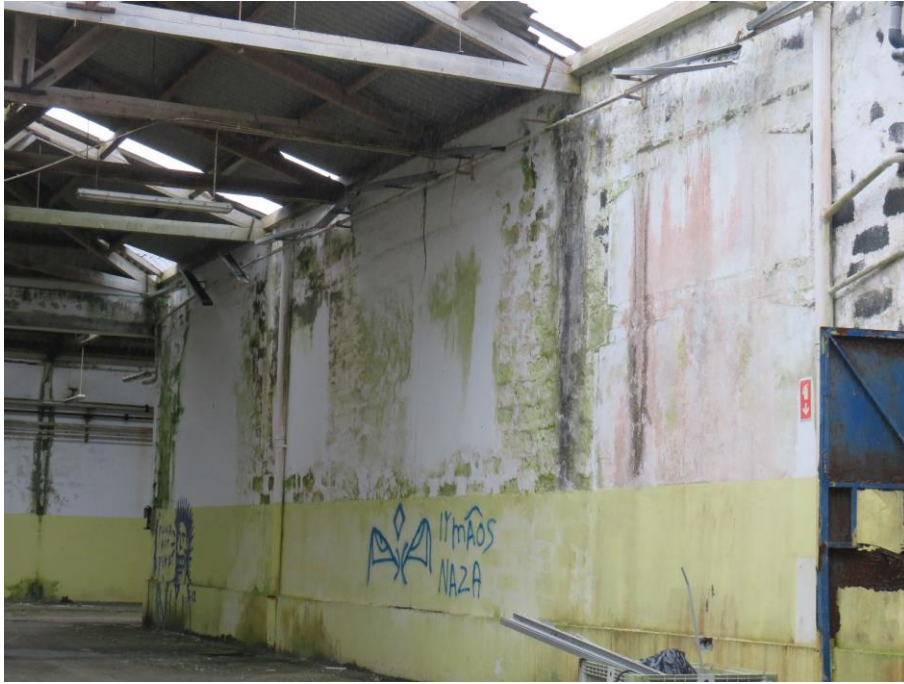
Figura 58 – Manchas de humidade e ausência de elementos do revestimento da cobertura.

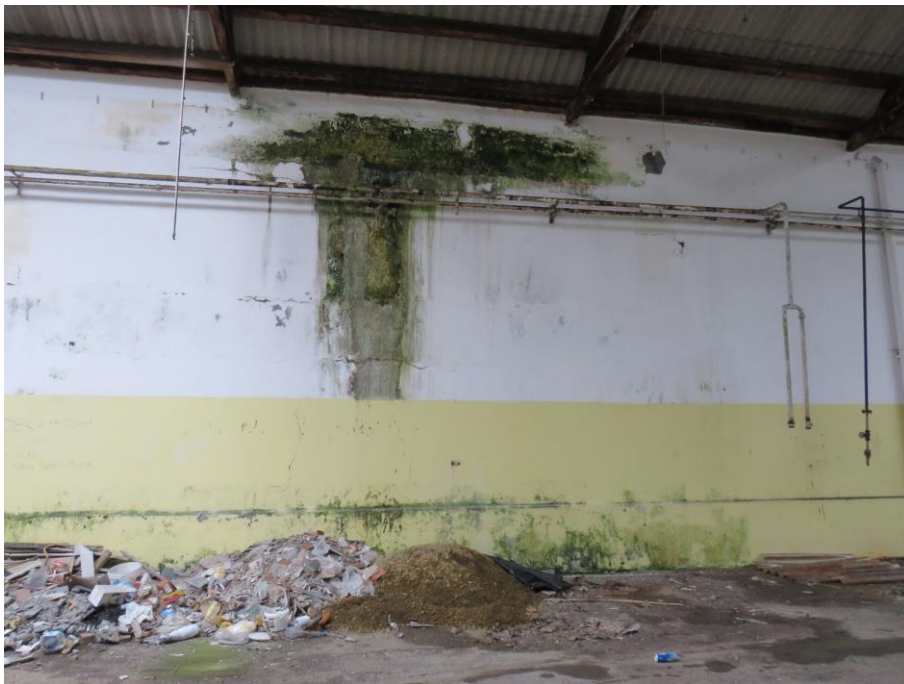
Figura 59 – Manchas de humidade na parede Norte.

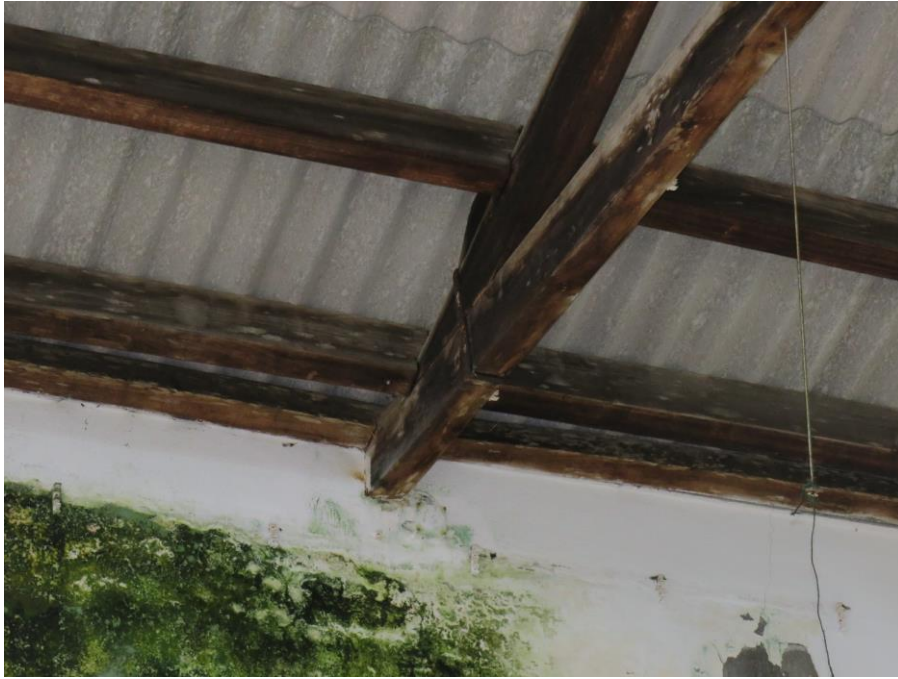
Figura 60 – Podridão da madeira da estrutura da cobertura, em particular na zona dos apoios.

As coberturas de todos os edifícios, à exceção do Corpo 2, são constituídas por estruturas de madeira com ligadores metálicos revestidas com chapas de fibrocimento. Dado o nível de degradação observado, nomeadamente o ataque por fungos de podridão em diversos elementos de madeira e a corrosão dos ligadores metálicos, recomenda-se que todas as estruturas sejam alvo de substituição integral.

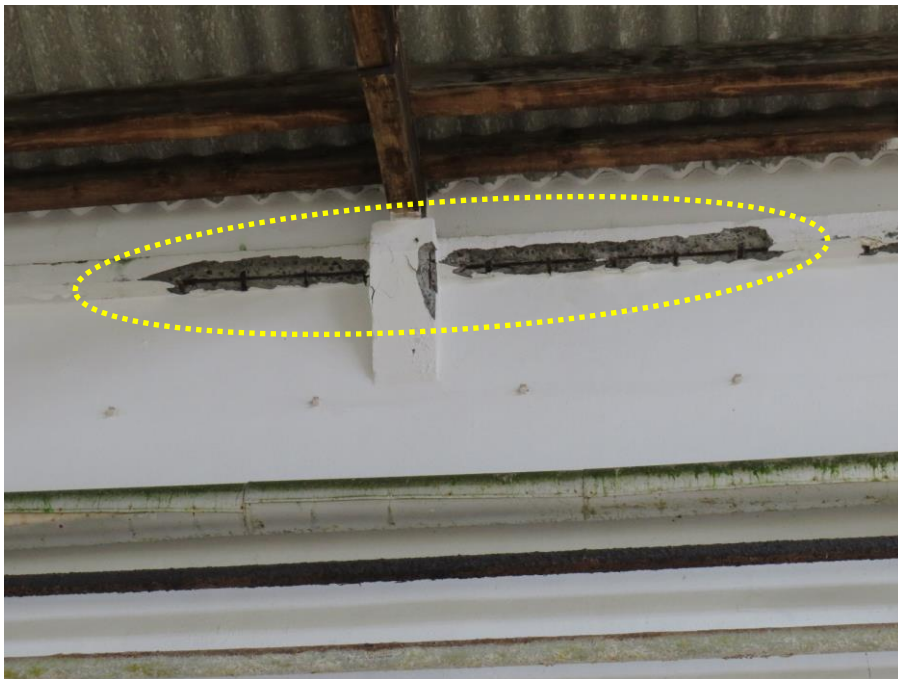
Figura 61 – Queda da camada de betão de recobrimento em vigas, corrosão de armadura e de tubagem. Sinais de podridão da madeira da estrutura da cobertura.

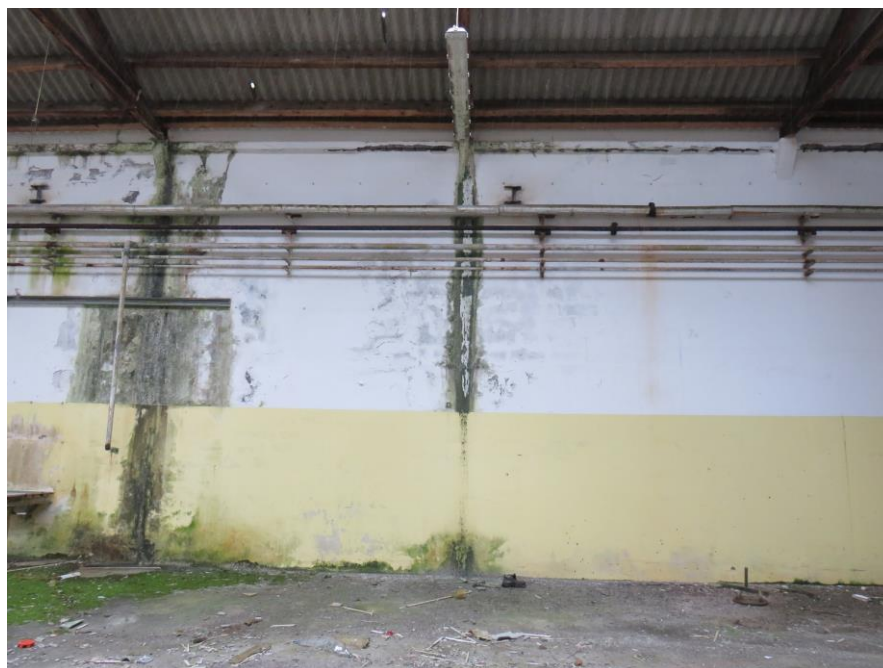
Figura 62 – Manchas de humidade e corrosão de elementos metálicos (tubagem, perfis em I, armadura da viga) e podridão da madeira da estrutura da cobertura.

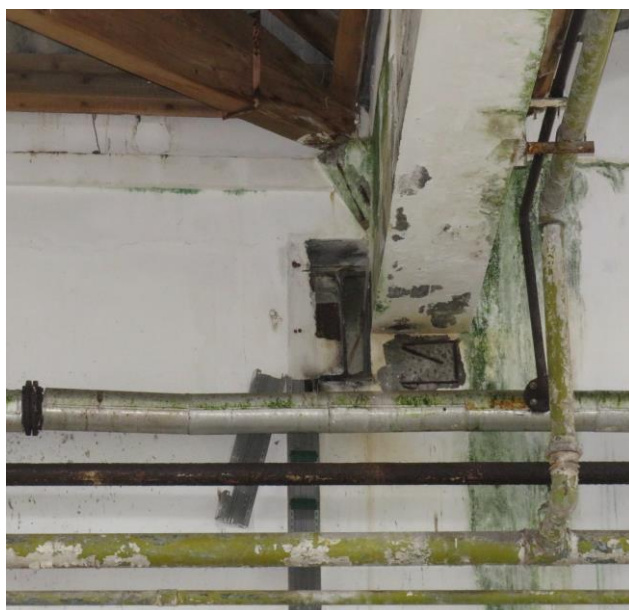
Figura 63 – Manchas de humidade e corrosão dos elementos metálicos (tubagem, perfis em I) e podridão da madeira da estrutura da cobertura.

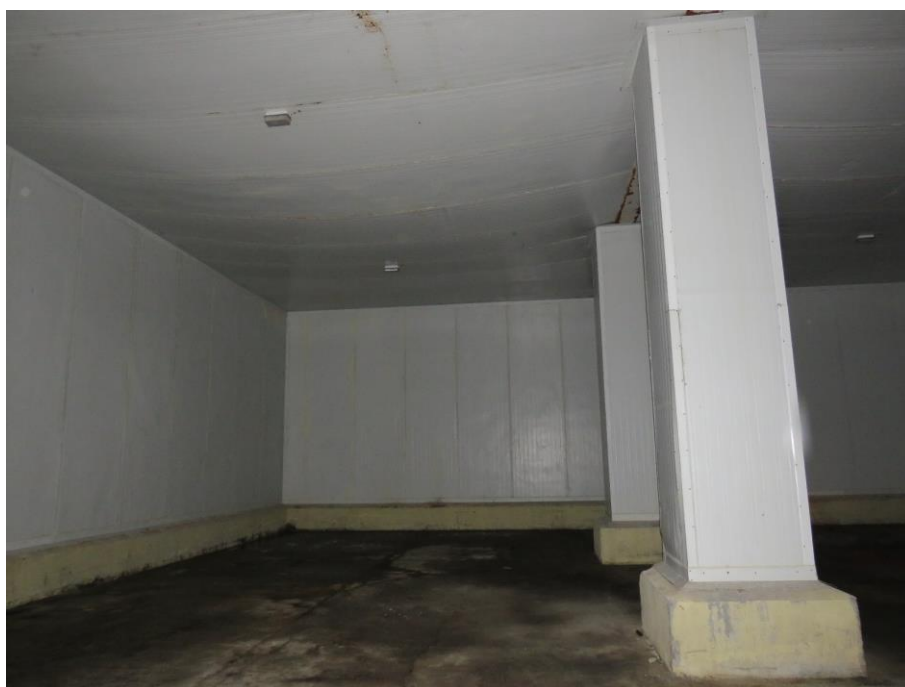
- Fissuração, infiltrações de água e corrosão de elementos metálicos de revestimento nas zonas de frio, nos compartimentos 11.1 (Figuras 64 e 65);
- Fissuração e manchas de humidade no compartimento 11.2 (Figura 66);

Figura 64 – Fissuração e corrosão de elementos metálicos nas zona de frio. Infiltrações de águas.

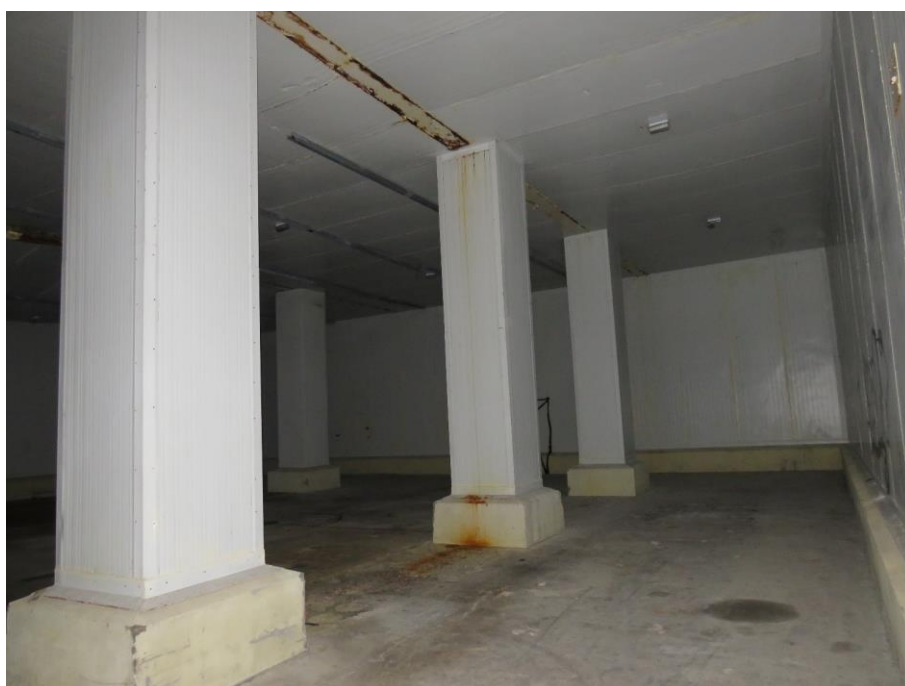
Figura 65 – Fissuração e corrosão de elementos metálicos nas zona de frio.

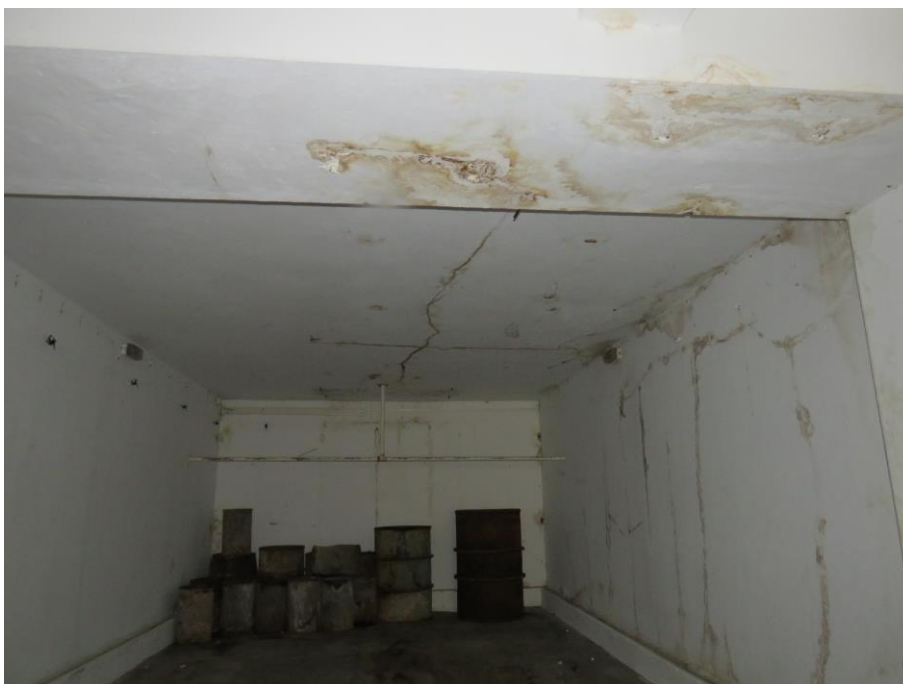
Figura 66 – Fissuração e manchas de humidade no compartimento 11.2

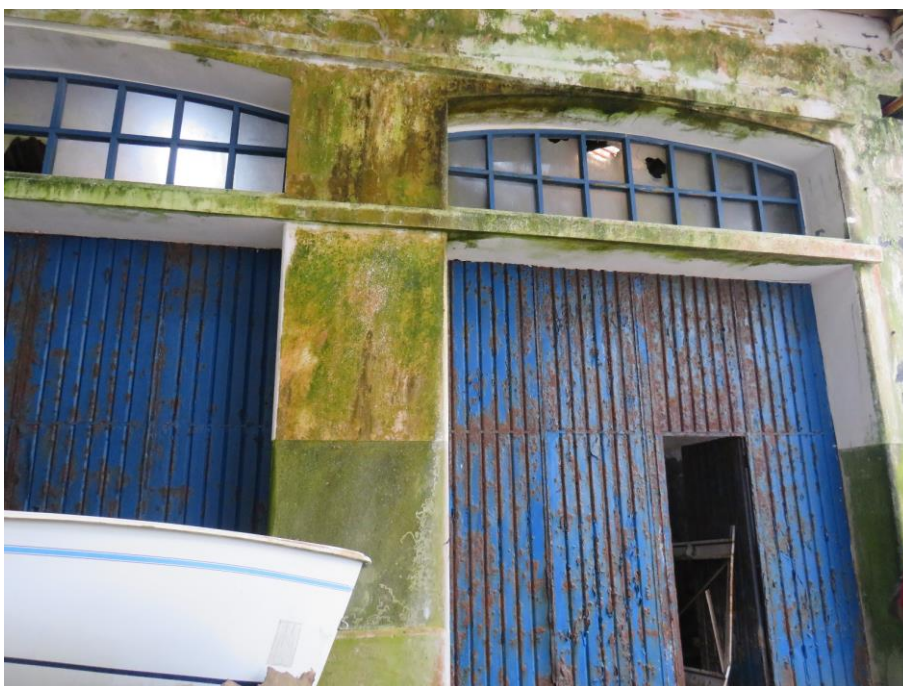
- Corrosão de diversos elementos metálicos: portões de entrada dos compartimentos 11.3 (Figura 67), ligadores metálicos da estrutura da cobertura (Figura 68), perfis metálicos (Figuras 70 e 79), tubagem (Figura 73);

- Sinais de elevada humidade, com colonização biológica (Figura 67), destacamento de pintura (Figuras 68 e 73) e podridão em elementos de madeira da estrutura da cobertura (Figuras 68, 73 e 76);

Figura 67 – Sinais de humidade e corrosão dos portões metálicos na entrada dos compartimentos 11.3.

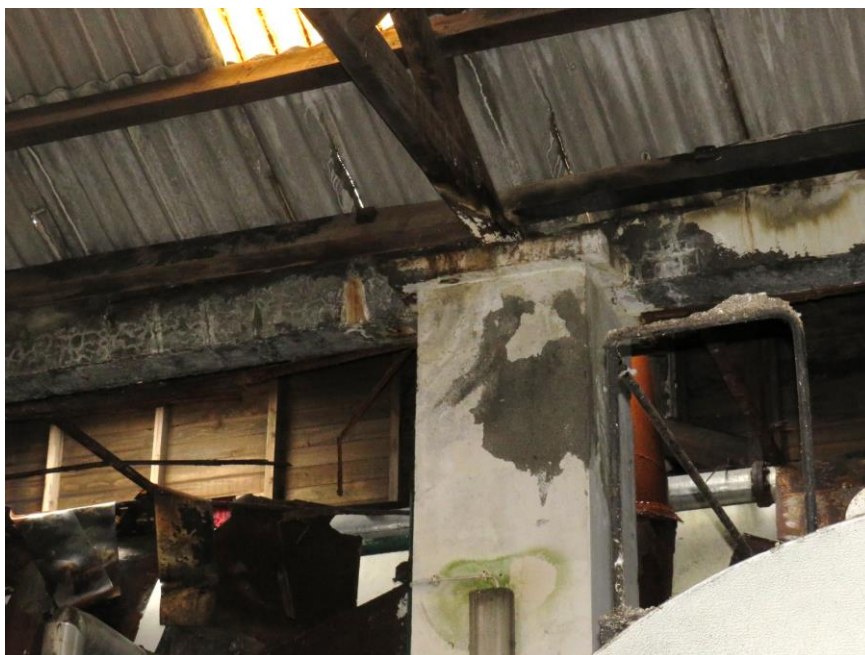
Figura 68 – Destacamento de pintura, corrosão de elementos metálicos e sinais de podridão dos elementos de madeira da estrutura da cobertura no compartimento 11.4.

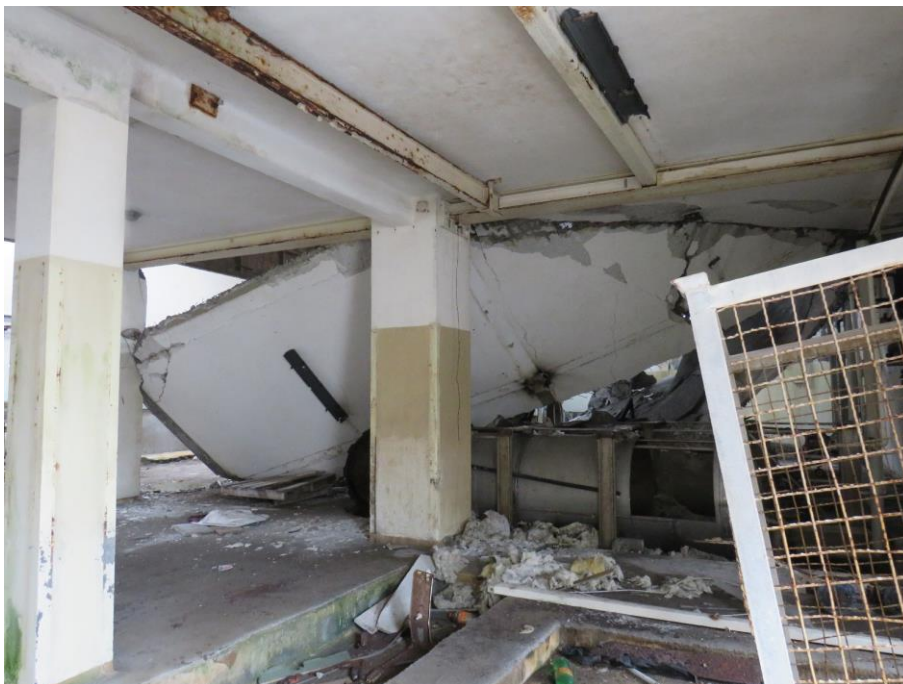
- Corrosão das armaduras em pilar (Figura 69) e vigas (Figuras 77 e 78);
- Queda parcial de laje maciça de pavimento em betão armado do Piso 1 do compartimento 11.6 (Figuras 70 a 72 e Figura 75);

Figura 70 – Corrosão de elementos metálicos e queda parcial da laje de pavimento do Piso 1, no compartimento 11.6.

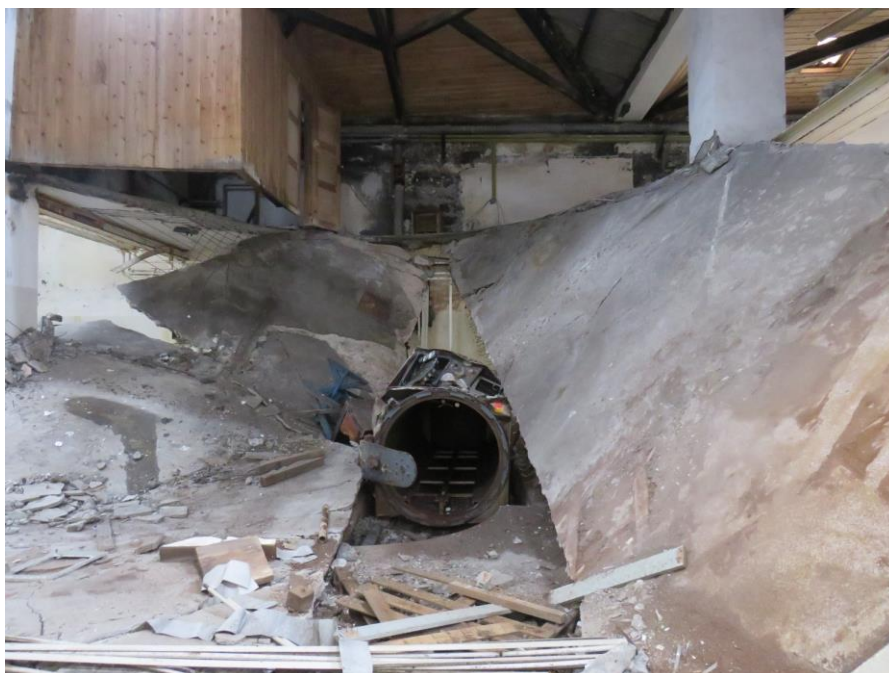
Figura 71 – Queda parcial da maciça de betão armado do Piso 1, no Compartimento 11.6.

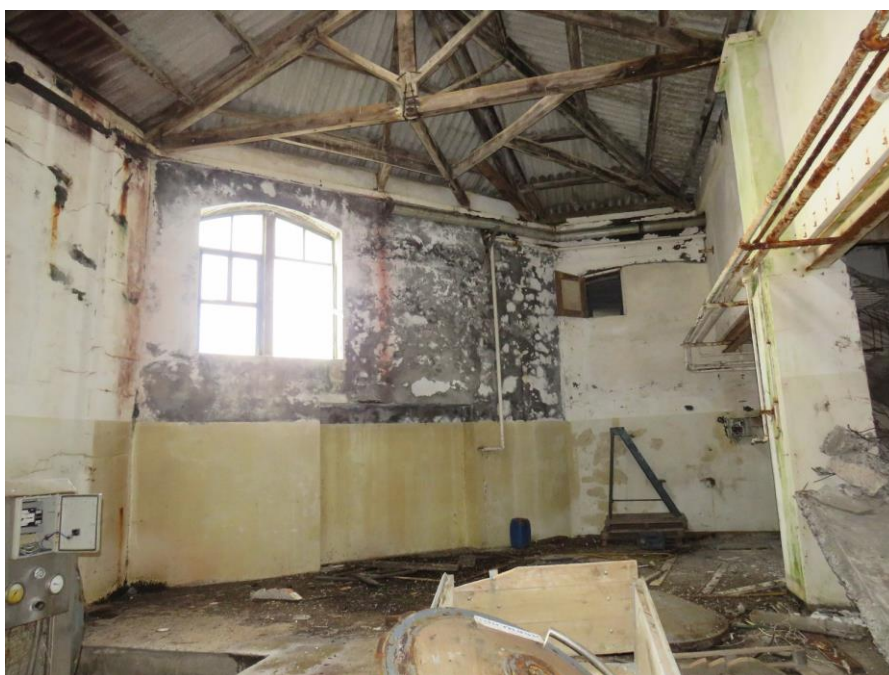
Figura 73 – Sinais de elevada humidade no Compartimento 11.6: destacamento de pintura, corrosão de elementos metálicos e podridão de elementos de madeira da estrutura da cobertura.

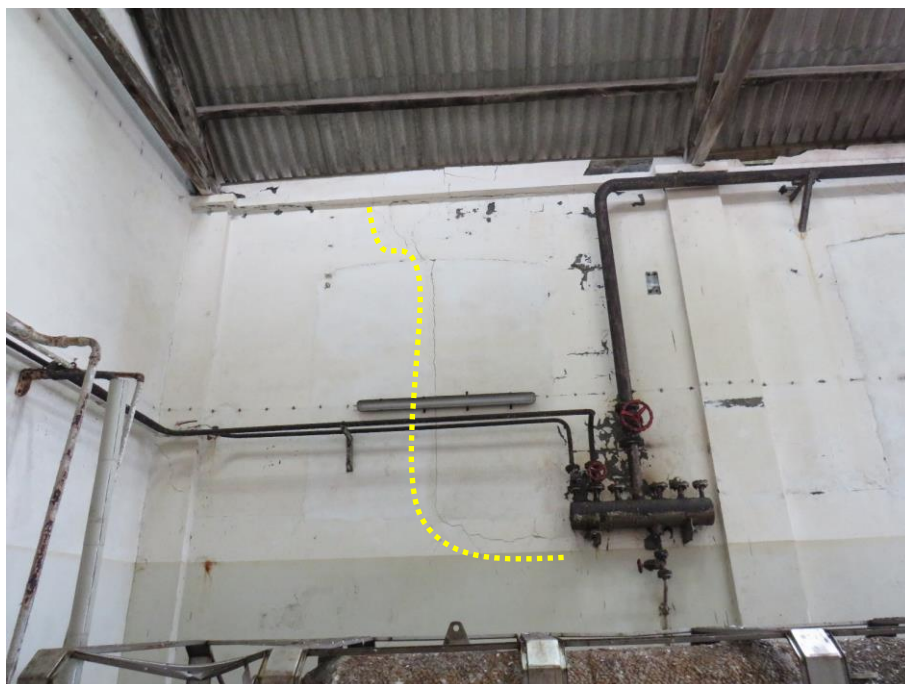
- Fissuras em paredes: com orientação diagonal no compartimento 11.5 (Figura 69) e orientação vertical em parede Nascente do compartimento 11.6 (Figura 74);

Figura 74 – Fissuração em parede Nascente do Compartimento 11.6.

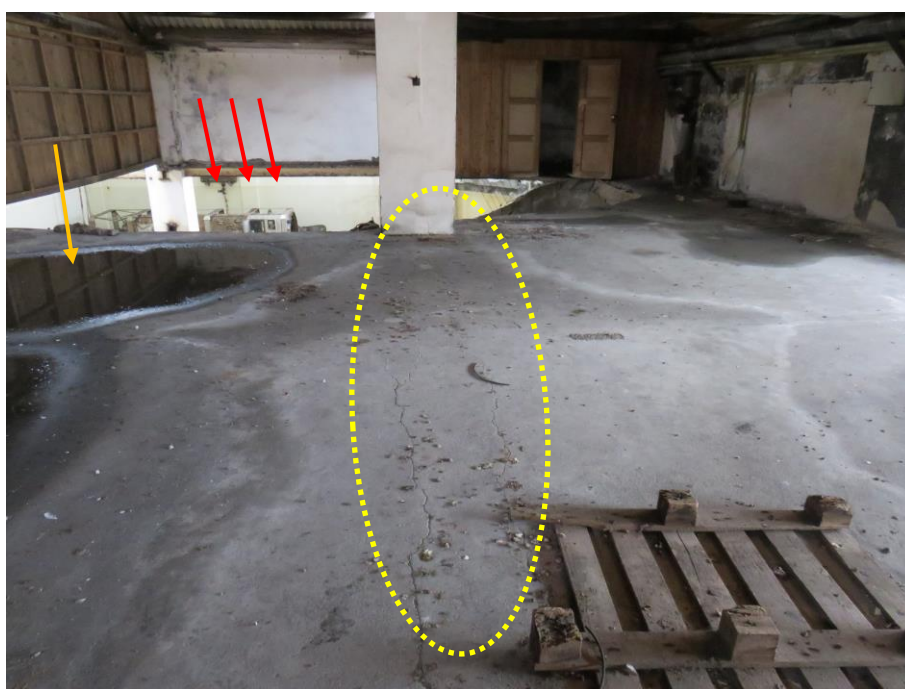
- Corte de perfis metálicos no compartimento 11.6 (Figura 72);
- Fissuração em laje de pavimento em betão armado do Piso 1 no compartimento 11.6 (Figura 75).

- Deformação vertical de um pilar interior no Piso 1 do Corpo 2, apresentando fissuração na base, devido eventualmente a um forte impacto pontual;
- Fissuração observada em parte da laje de betão armado do pavimento do Piso 1 no Compartimento 11.6, assim como a queda de outra parte da laje maciça, eventualmente associada à remoção de elementos de suporte, nomeadamente ao corte de perfis metálicos (Figura 72);
- Fissuração diversa observada nas paredes, em particular as fendas de maior expressão, que se encontra associada, muito provavelmente e de acordo com a informação recolhida no local, à ocorrência de eventos sísmicos, em particular o sismo de 1998.

Figura 75 – Fissuração e presença de água na face superior da laje do Piso 1, no Compartimento 11.6. Queda parcial da laje.

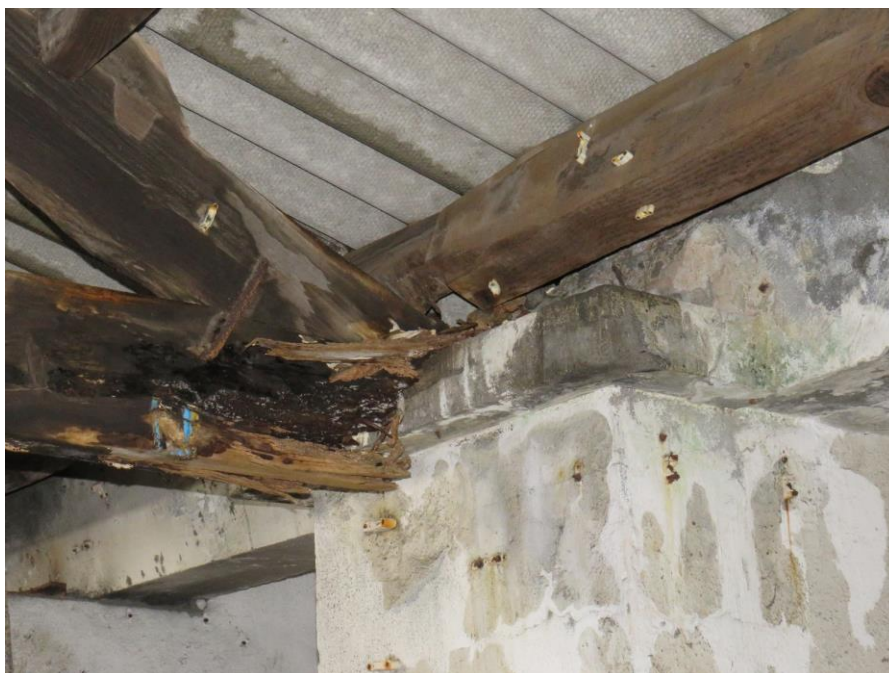
Figura 76 – Podridão dos apoios das asnas em madeira da estrutura da cobertura, no Piso 1, sobre o Compartimento 11.3.

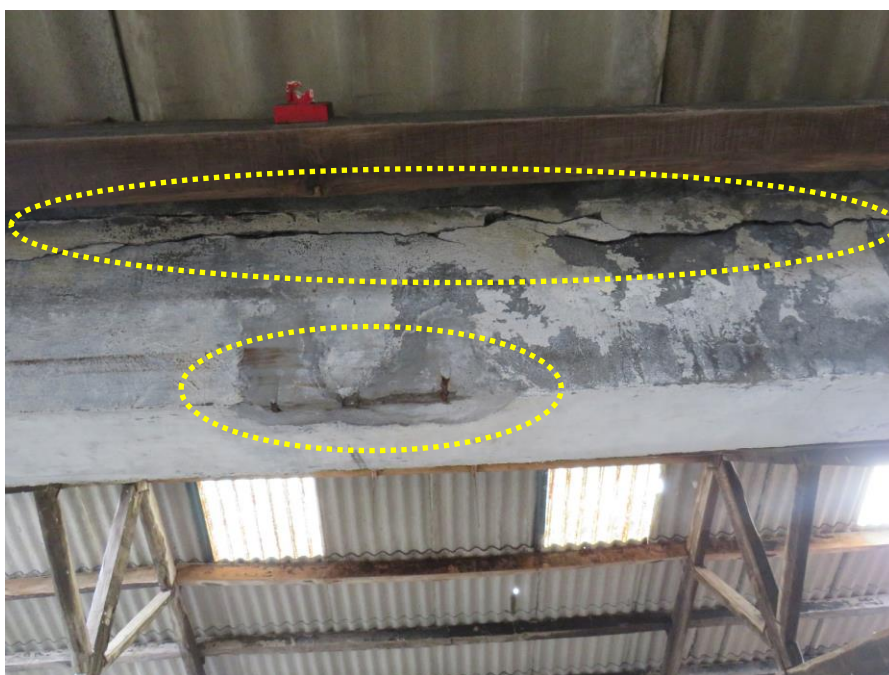
- Fissuras em vigas de betão armado (Figuras 77 e 78);
- Destacamento de betão da camada de recobrimento em pilar (Figura 69) e vigas (Figuras 77 e 78);

Figura 77 – Fissuração, destacamento de betão da camada de recobrimento e corrosão de armadura em viga na cobertura do Piso 1, sobre o compartimento 11.3.

Nos elementos de betão armado (vigas e pilares) em que se observa as patologias como a fissuração, o destacamento de betão da camada de recobrimento e a corrosão das armaduras, recomenda-se as seguintes ações de reparação: 1) remoção do betão afetado; 2) decapagem e aplicação de revestimento de proteção às armaduras (quando as perdas de secção são inferiores a 10%), ou a substituição e proteção de armaduras com o mesmo produto (para perdas de secção superiores a 10%); e, 3) aplicação de betão/argamassa tixotrópica compatível com o betão original.

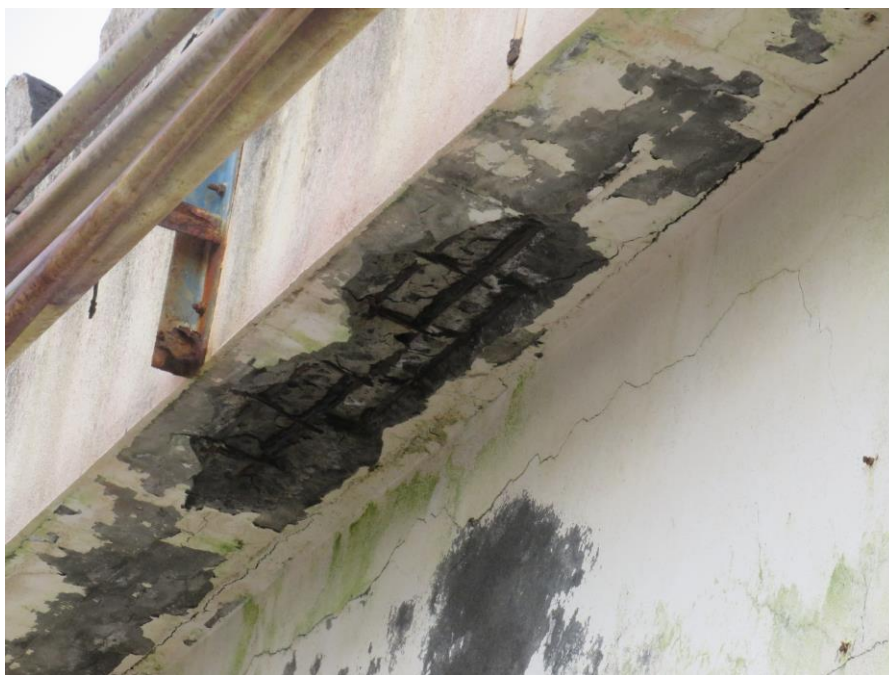
Figura 78 – Fissuração, destacamento de betão da camada de recobrimento e corrosão de armadura em viga na cobertura do Piso 1, sobre o compartimento 11.2.

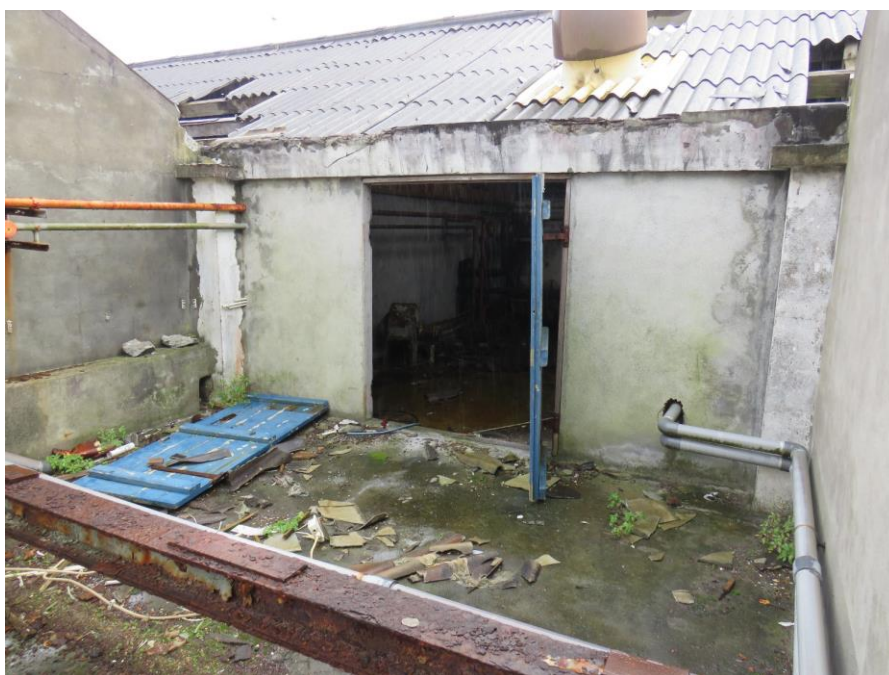
Figura 79 – Corrosão de perfis metálicos presentes no Piso 1, sobre o compartimento 11.2.

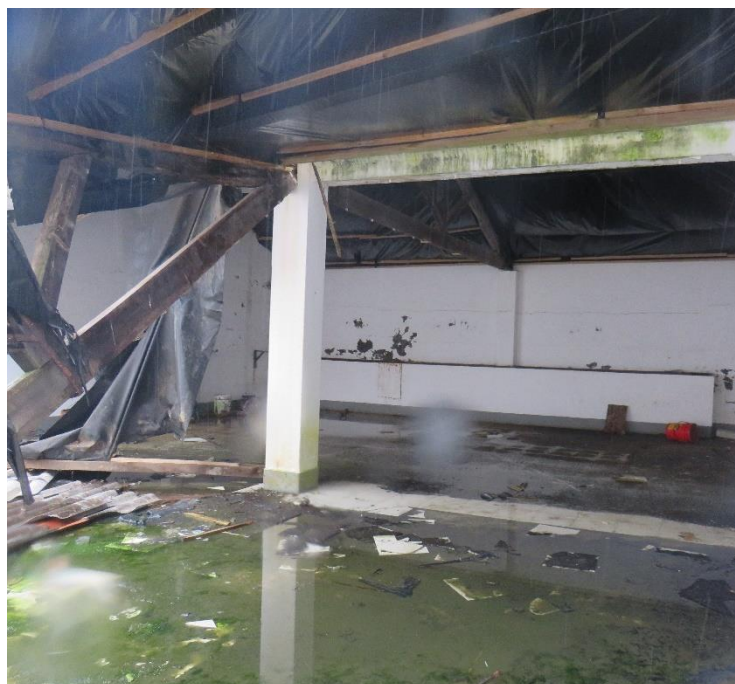
- Queda parcial da estrutura da cobertura (Figura 81);
- Água acumulada sobre a laje de pavimento (Figura 82);
- Sinais de elevada humidade, quer no interior, com podridão em elementos de madeira e colonização biológica (Figura 82), quer no exterior, com destacamento de pintura e colonização biológica (Figuras 83 a 86);
- Fissuração em vigas de betão armado (Figuras 84 e 86);
- Destacamento de betão da camada de recobrimento em vigas (Figuras 85 e 86);
- Corrosão das armaduras em vigas de betão armado e em elementos metálicos (Figuras 85 e 86).

Figura 82 – Água acumulada na laje de pavimento. Manchas de elevada humidade.

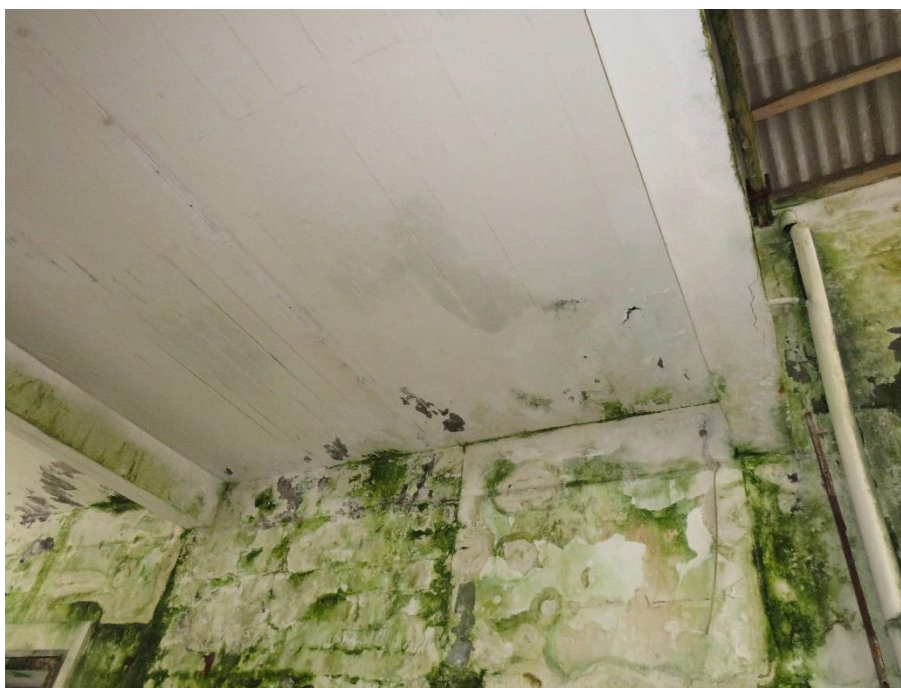
Figura 83 – Sinais de elevada humidade sob o corpo 13.

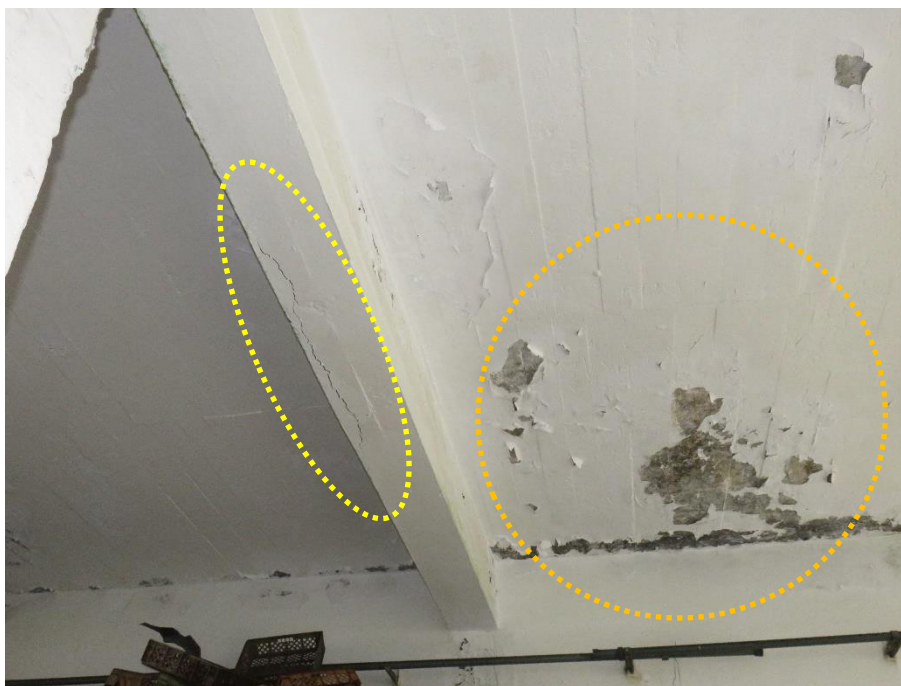
Figura 84 – Fissuração na face inferior de viga sob o corpo 13. Destacamento de pintura.

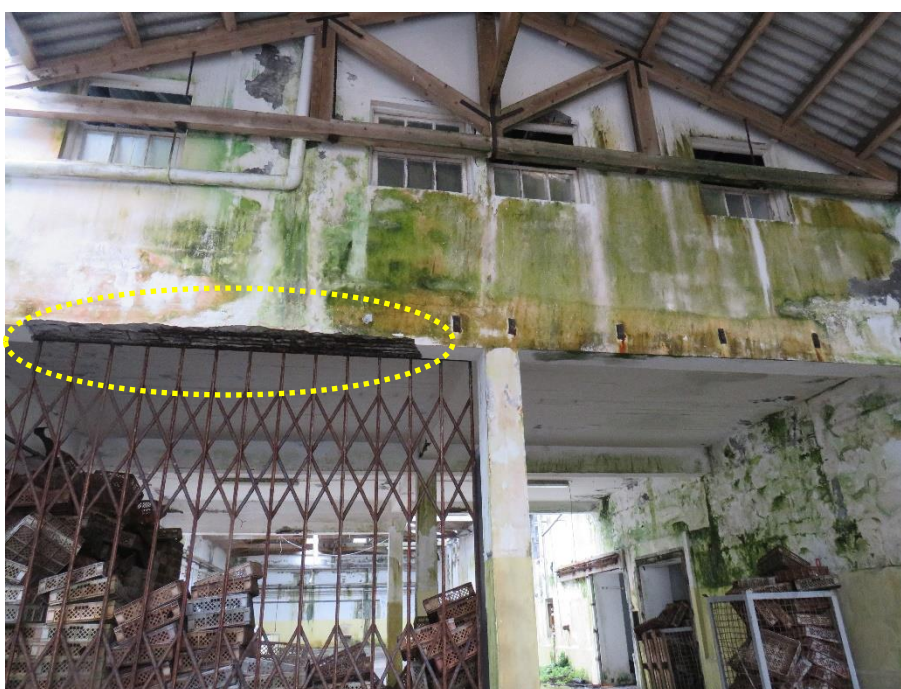
Figura 85 – Destacamento de betão da camada de recobrimento e corrosão de armaduras em viga. Sinais de elevada humidade.

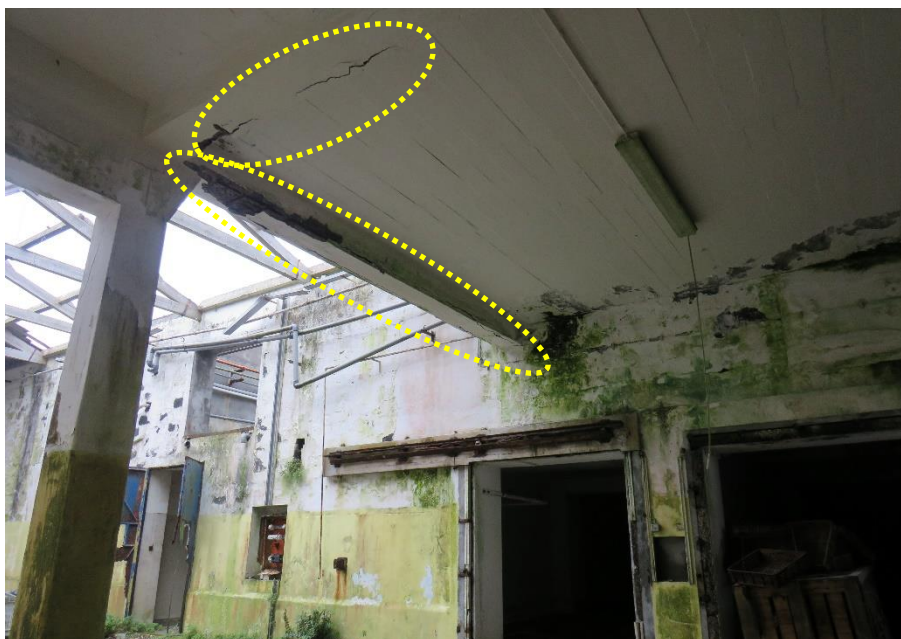
Figura 86 – Destacamento de betão da camada de recobrimento e corrosão de armaduras em viga sob o corpo 13.

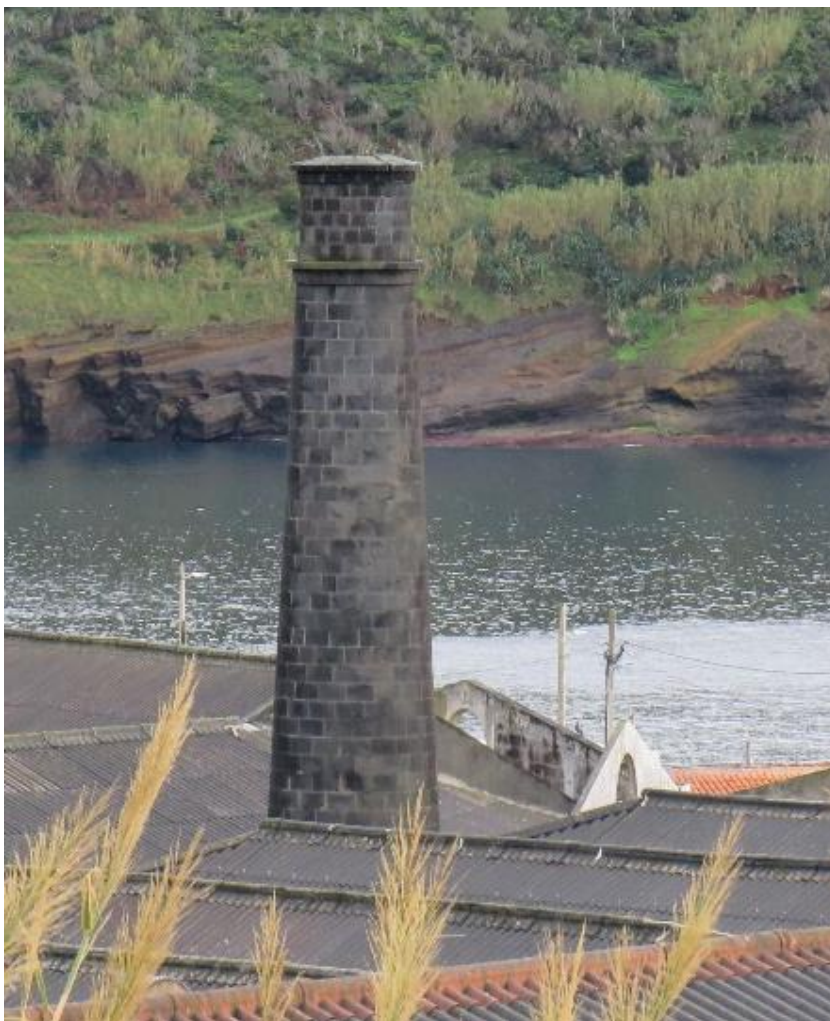
- As pedras que compõem o fuste da chaminé apresentam alguma degradação superficial (Figura 87);
- Existem, pelo menos, duas fendas no topo, vistas de Sul (Figura 88) e de Poente (Figura 89).

As pedras que constituem a chaminé apresentam degradação superficial resultante da sua exposição e localização em zona costeira. As fendas no topo apresentam orientação diagonal, segundo as juntas verticais das pedras, encontrando-se

Figura 87 – Aspeto geral da chaminé vista de Poente.
