AVALIAÇÃO DE VULNERABILIDADE
SÍSMICA E REFORÇO DE UM EDIFÍCIO
EXISTENTE EM ALVENARIA

RELATÓRIO 144/2021

Trabalho realizado para
Laboratório Regional de Engenharia Civil
Ponta Delgada, dezembro de 2021

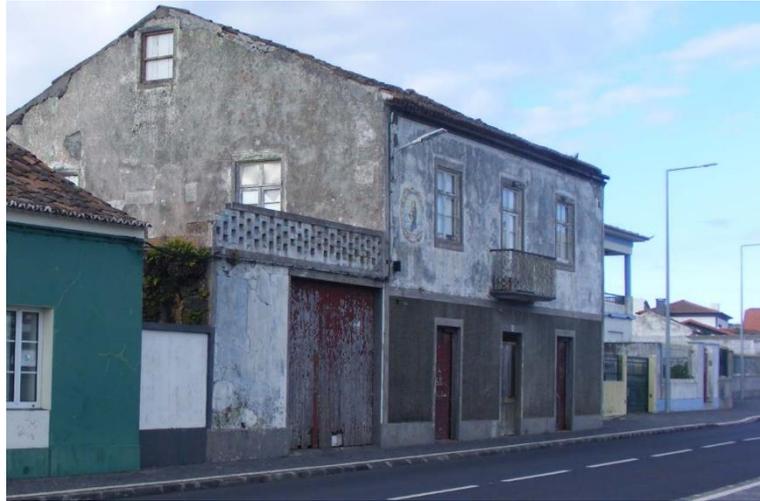
O edifício corresponde a uma antiga taberna, com piso superior habitável. Não foi possível precisar a data original de construção do edifício, mas considera-se que será certamente anterior à primeira metade do século XX e, portanto, anterior a enquadramento e/ou imposição regulamentar.

Trata-se de um edifício parcialmente isolado, onde apenas cerca de metade da empena orientada a nascente é partilhada com o edifício vizinho, de construção recente, com praticamente a mesma altura. A fachada principal localiza-se à face do arruamento, o qual possui pouca inclinação. A Figura 1 apresenta uma foto da fachada do edifício, enquanto a Figura 10, em anexo, apresenta a sua implantação.

Figura 1 – Foto da fachada do edifício.

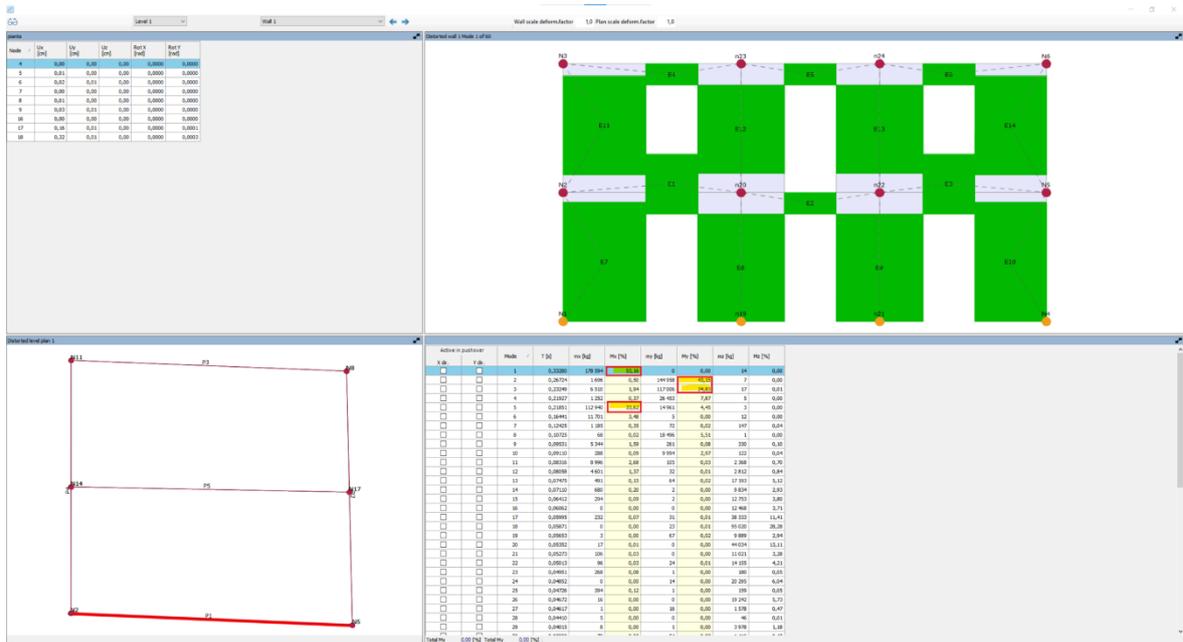
- O aumento de rigidez do pavimento (modelo M1.1 vs. modelo M0) melhora significativamente o comportamento do edifício para ações paralelas ao alçado principal, contudo não tem impacto significativo sobre o comportamento do edifício para ações horizontais perpendiculares ao alçado principal;
- O reforço das paredes (modelo M1.2 vs. modelo M1.1) aumenta a rigidez global do edifício em ambas as direções, verificando-se períodos de vibração em geral mais baixos no modelo M1.2. No entanto, esta solução de reforço não tem um impacto significativo no comportamento do edifício, verificando-se que os modos de vibração mobilizam contribuições de massa semelhantes e ocorrem na mesma sequência em ambos os casos.

Figura 16 – Análise modal do modelo M0.

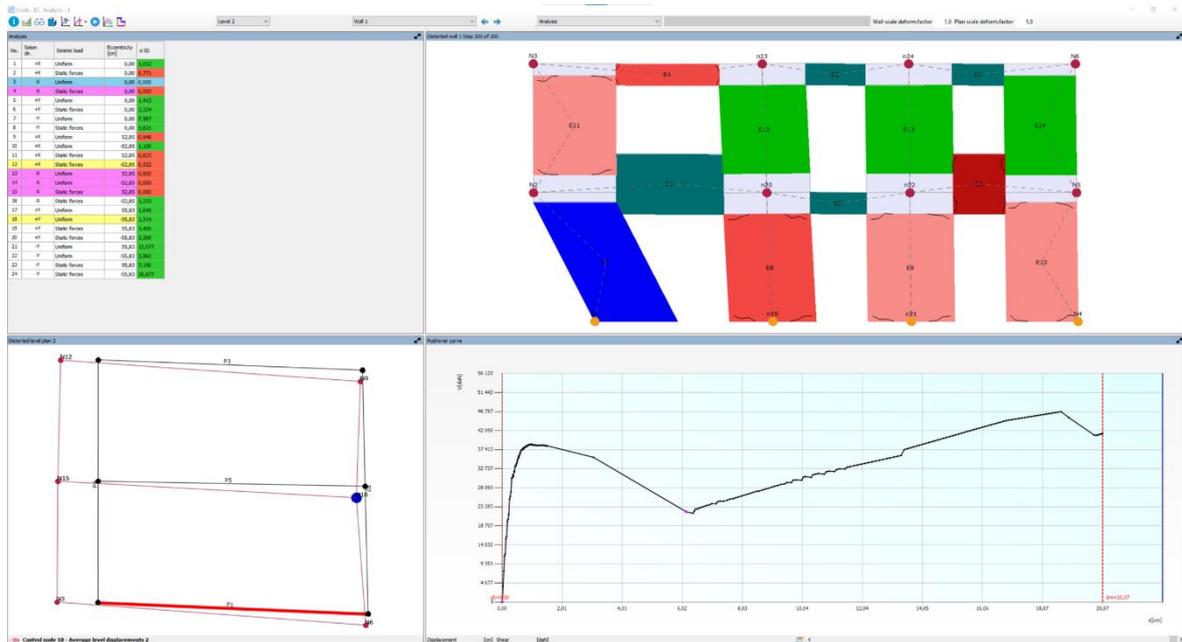
- O edifício na sua situação original não apresenta nível de segurança adequado para a ação indicada na Portaria n.º 302/2019 [3], identificando-se várias situações em que ocorre falha de nembros mesmo em fase de carregamento elástico (situações 3, 13, 14 e 15) e outras tantas (situações 2, 9, 11 e 12) em que a segurança também não é verificada, apesar de não ocorrer rotura de elementos na fase elástica;
- A rotura de elementos ocorre apenas quando a ação sísmica atua na direção paralela ao alçado principal (Direção X);
- A margem de segurança é significativa quando a ação sísmica ocorre na direção perpendicular ao alçado principal (Direção Y). Esta situação sugere a possibilidade de melhoria significativa de comportamento caso se procedesse ao incremento de rigidez de pavimentos, pelo que se realizou nova análise (Modelo M1.1).

Figura 19 – Quadro resumo com os resultados da análise pushover para Modelo M0.

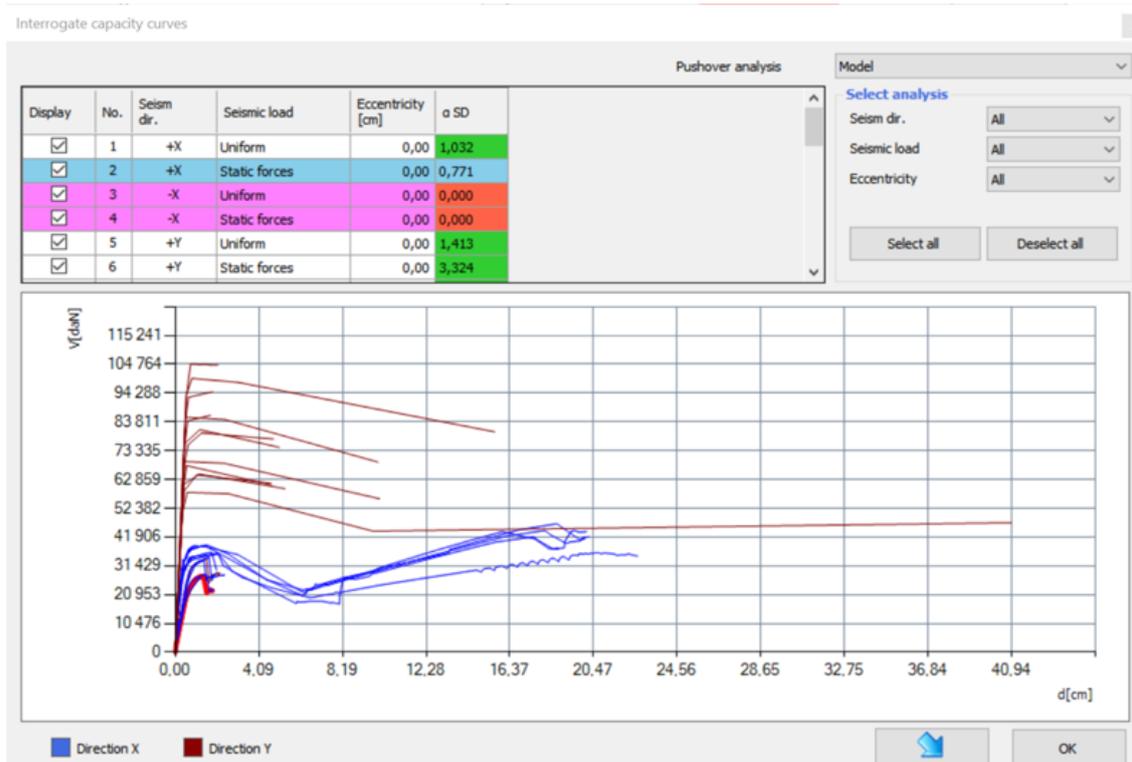
Figura 20 – Curvas de capacidade das várias situações da análise pushover do modelo M0.

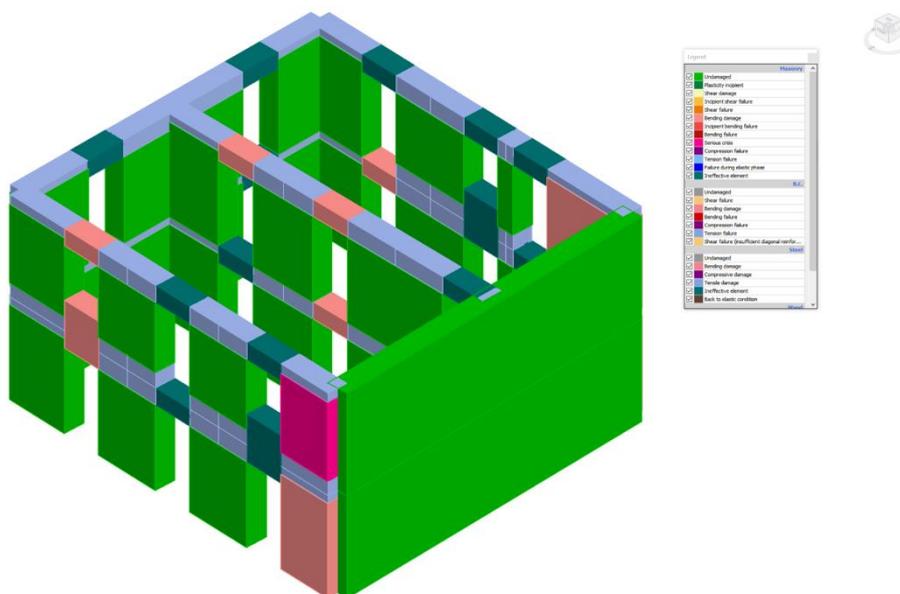
Figura 21 – Representação 3D do nível de dano resultante da análise pushover do modelo M0 para a situação condicionante – Situação 12.

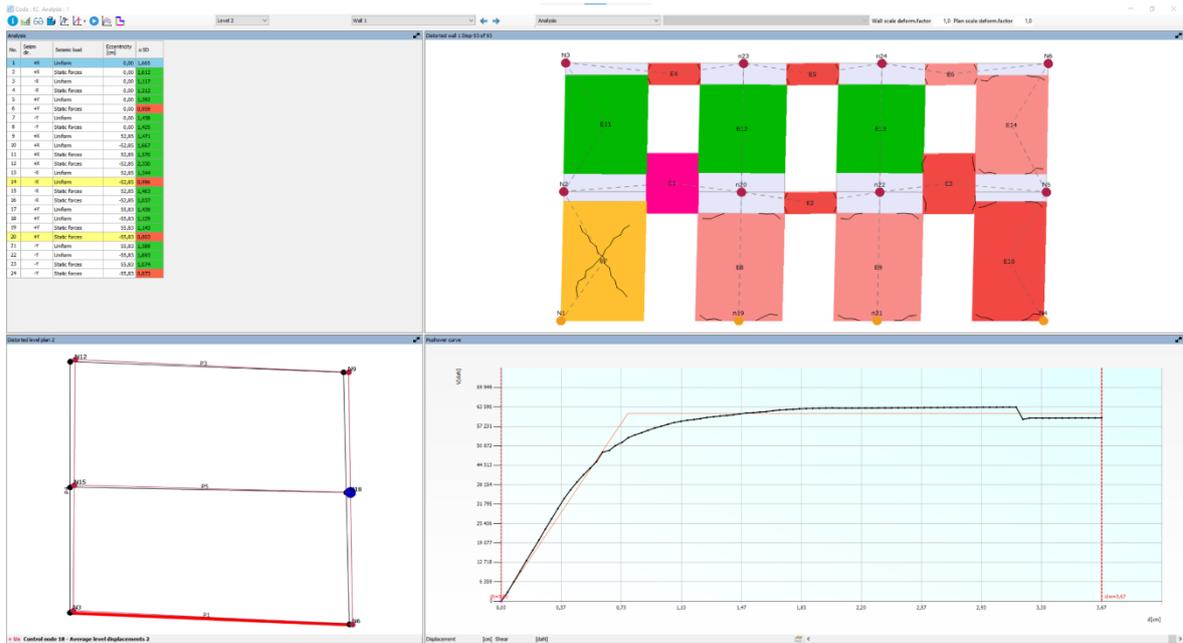
- Obtiveram-se quatro situações em que o critério de verificação de segurança não é cumprido, salientando-se que as duas primeiras apresentam valores de coeficiente de segurança próximos da unidade, mas nas duas últimas (situações 20 e 24) verifica-se um nível de segurança inferior:

- i) Situação 6 – Sismo na Direção Y, sem excentricidade;
 - ii) Situação 14 – Sismo na Direção X-, com excentricidade negativa;
 - iii) Situação 20 – Sismo na direção Y+, com excentricidade negativa (situação condicionante), e;

- iv) Situação 24 – Sismo na Direção Y-, com excentricidade negativa.
- Verificou-se uma melhoria de comportamento do edifício na direção paralela ao alçado principal (Direção X);

- A rotura é verificada principalmente quando o edifício é solicitado por ações horizontais com direção perpendicular ao alçado principal (Direção Y), devido à excentricidade apreciável que o edifício evidencia nesta direção e à existência de apenas duas únicas paredes em alvenaria para um vão de cerca de 11,0 m;

Figura 22 – Quadro resumo com os resultados da análise pushover para Modelo M1.1.

Tendo em consideração os resultados, optou-se por uma medida de reforço adicional, caracterizada pela aplicação de reboco armado e consolidação de alvenaria por injeção de caldas em todas as paredes de alvenaria do edifício.

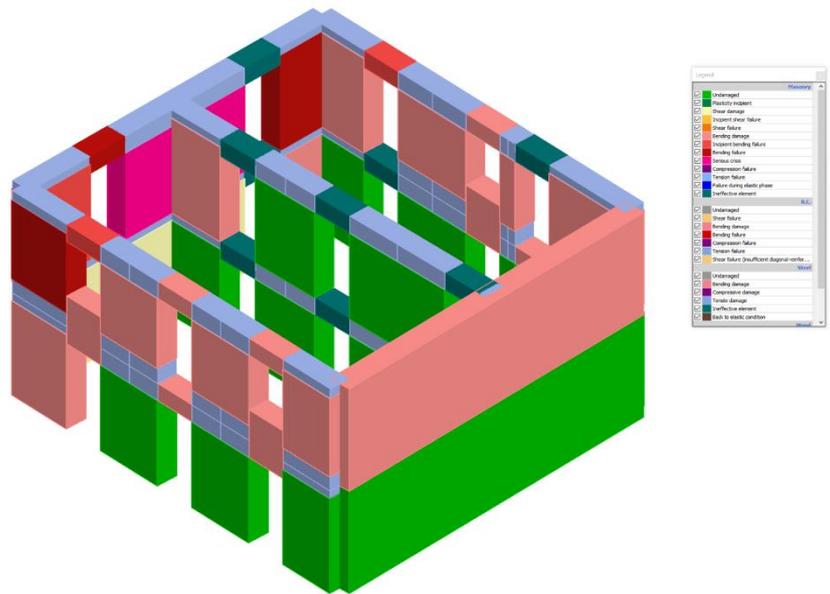
Figura 24 – Representação 3D do nível de dano resultante da análise pushover do modelo M1.1 para a situação condicionante – Situação 20.

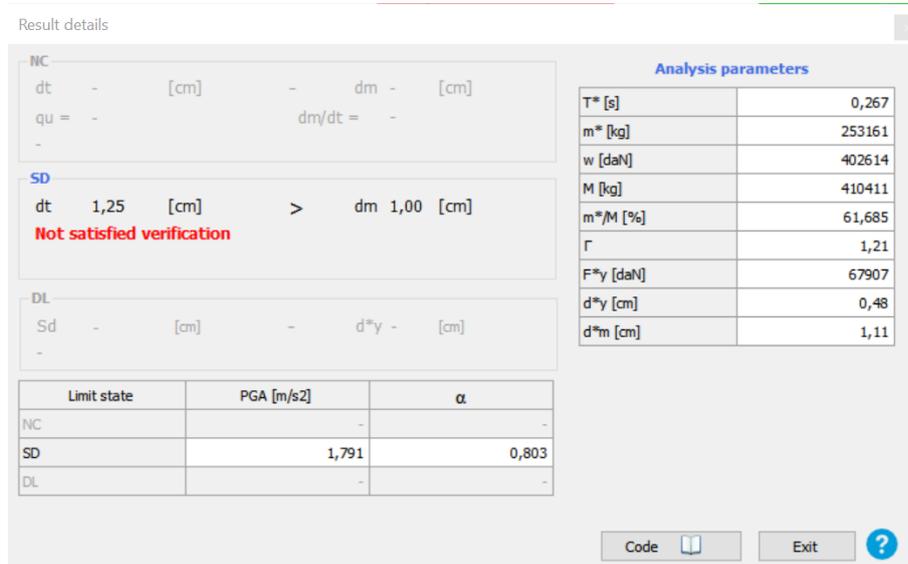
Figura 25 – Comparação entre deslocamento alvo (exigência) e o deslocamento máximo (capacidade) na análise pushover do modelo M1.1 para a situação condicionante – Situação 20.
