SÍSMICA 99

FARO, 28 - 30 de OUTUBRO de 1999

Escorregamentos e danos nas vias de comunicação causados pelo sismo de 9 de Julho de 1998 no Faial – Pico – São Jorge

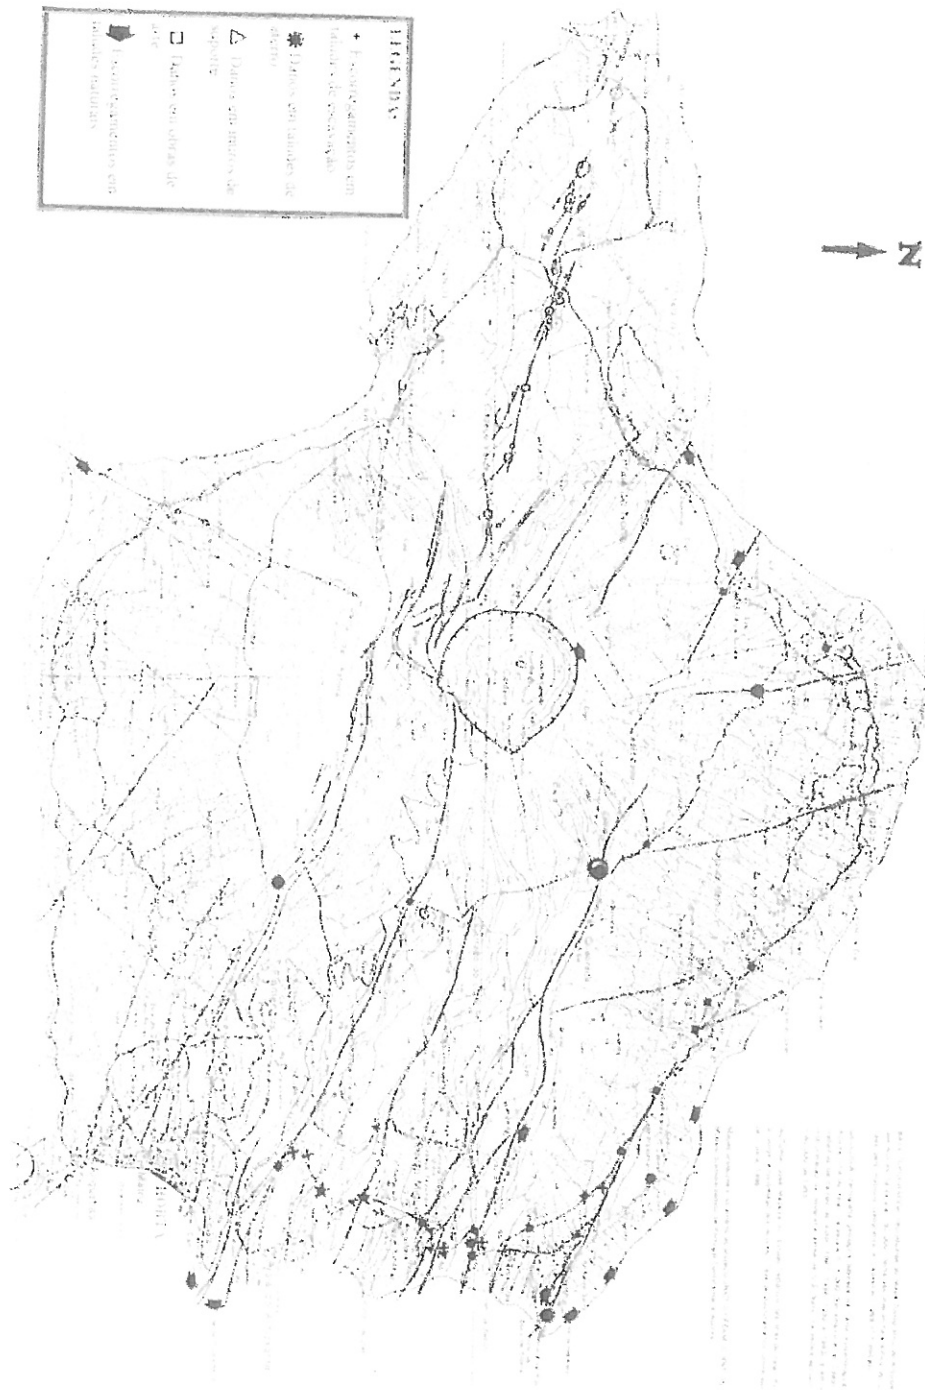
Fig. 2: Implantação das principais ocorrências em estruturas geológicas e geotécnicas – ilha do Faial

Na carta apresentada na Figura 2 localizam-se os diversos danos observados identificados pelo símbolo correspondente ao agrupamento a que respeitam. Efectuando a sobreposição com as falhas geológicas identificadas na ilha do Faial, quer por J. Madeira [6], quer por V. H. Forjaz [7], verifica-se que há uma concentração de danos nas imediações das principais falhas, o que reflecte a função que estas desempenharam na propagação das ondas sísmicas.
