PARECER TÉCNICO SOBRE O
ESTADO DE CONSERVAÇÃO DA
ANTIGA FÁBRICA DO GRUPO
COFACO NA ILHA DO FAIAL

RELATÓRIO 123/2021

Trabalho realizado para
Secretaria Regional das Obras Públicas e Comunicações
Ponta Delgada, novembro de 2021

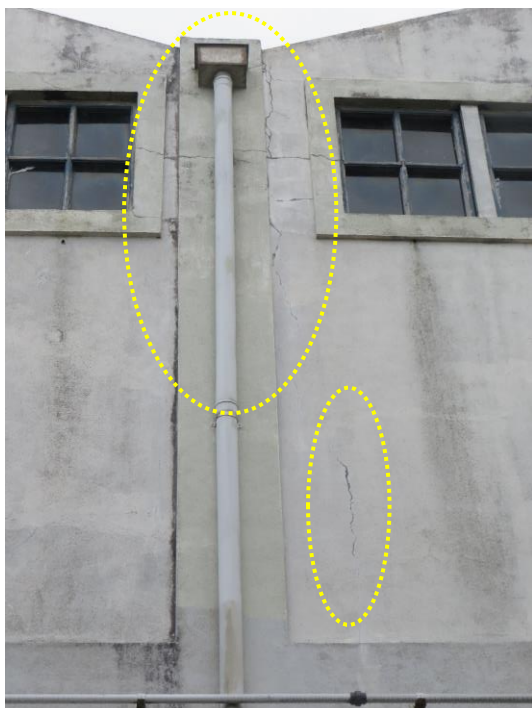
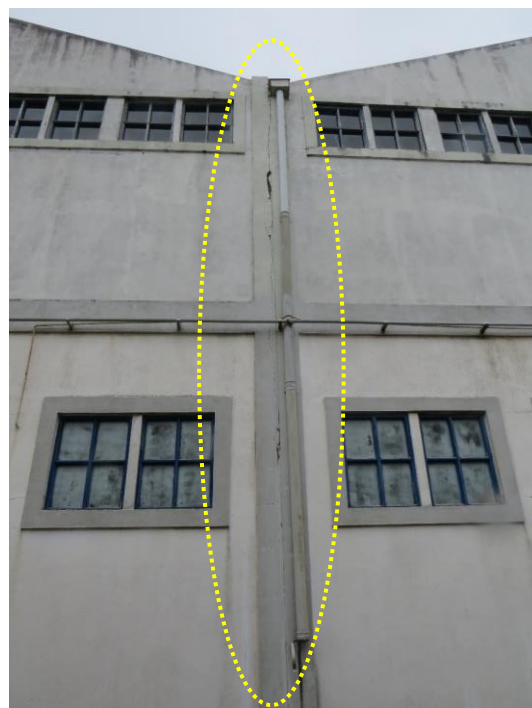
- Fissuração diversa no paramento exterior da fachada Sul (Figuras 22 e 23);
- Fissuração em pilares adjacentes à junta de dilatação (Figura 24) e pilar de canto (Figura 29), no paramento interior da fachada Sul;
- Destacamento de betão da camada de recobrimento na base de pilares adjacentes à junta de dilatação, no paramento interior da fachada Sul (Figura 24);
- Corrosão das armaduras na base dos pilares adjacentes à junta de dilatação, no paramento interior da fachada Sul (Figura 24);

Figura 23 – Fissuração na fachada Sul junto a pilar e adjacente a junta de dilatação (à direita).

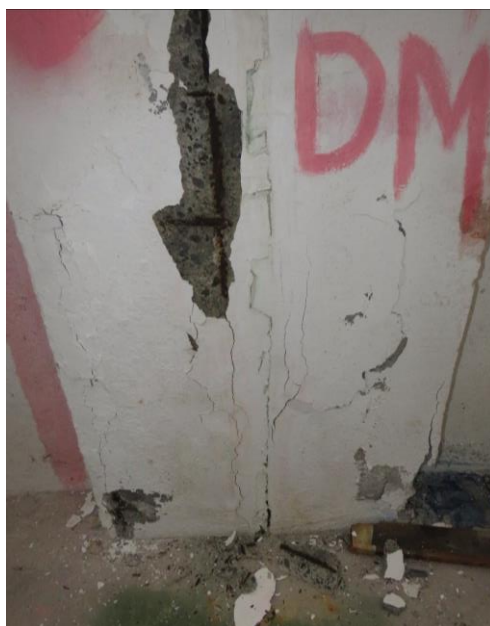
Figura 24 – Fissuração, destacamento de betão da camada de recobrimento e corrosão de armaduras na base dos pilares adjacentes a junta de dilatação, na fachada Sul.

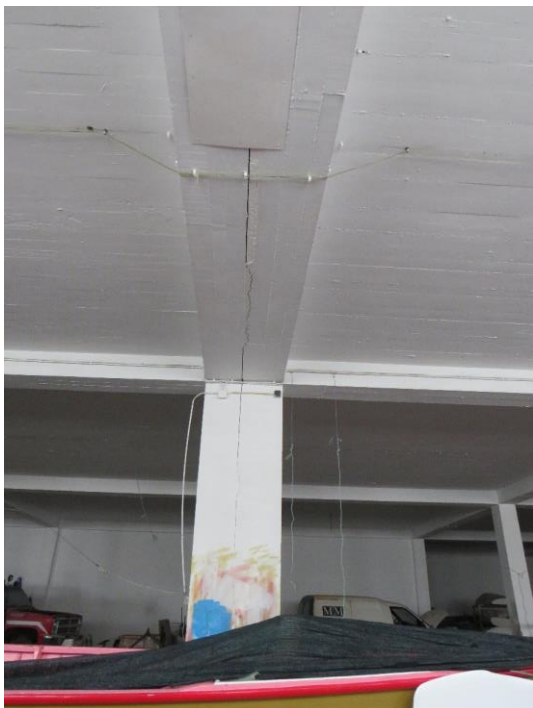
- Abertura da junta de dilatação visível na face inferior de vigas adjacentes (Figura 25);
- Sinais de infiltrações de águas pluviais pela junta de dilatação, no compartimento orientado a Norte (Figura 27);
- Sinais de humidade nos paramentos interiores das fachadas Poente (Figura 28) e Sul (Figura 29), com colonização biológica.

Figura 25 – Abertura da junta de dilatação, entre vigas.

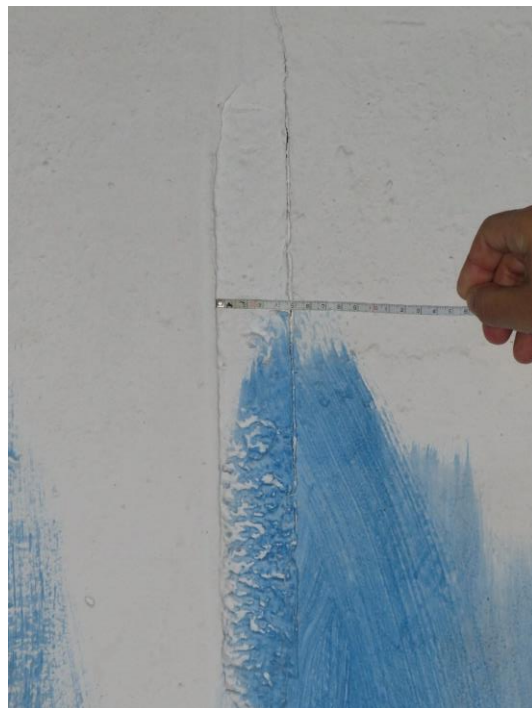
Figura 26 – Registo da espessura da junta de dilatação (~5cm).

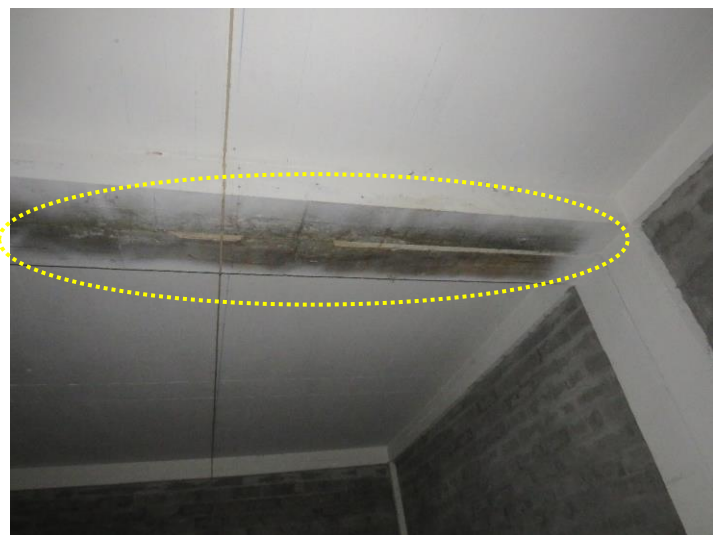
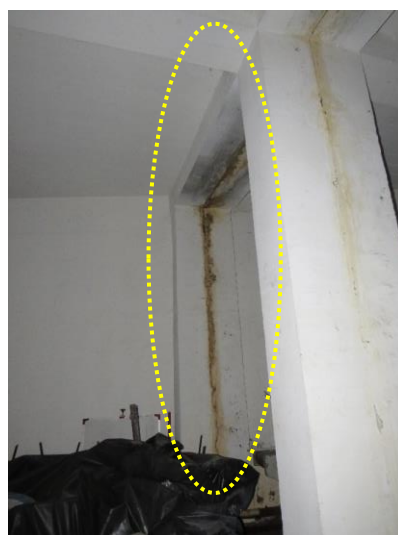
Figura 27 – Indícios de infiltrações de águas pluviais na zona da junta de dilatação, no espaço orientado a Norte do Corpo 3.

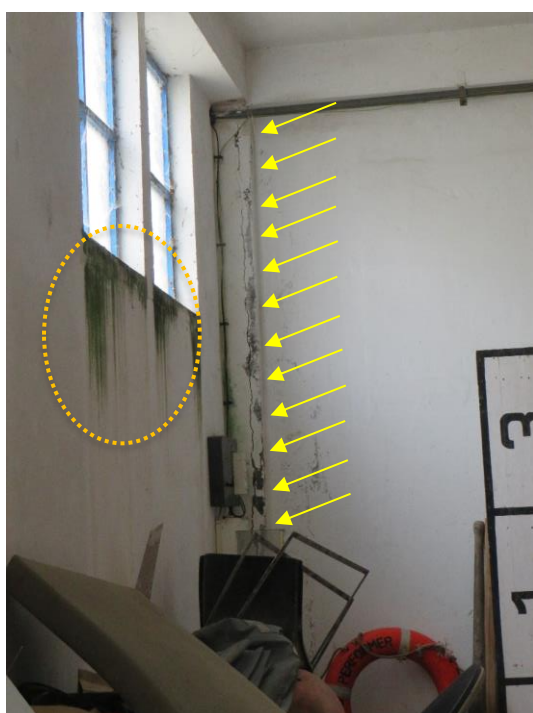
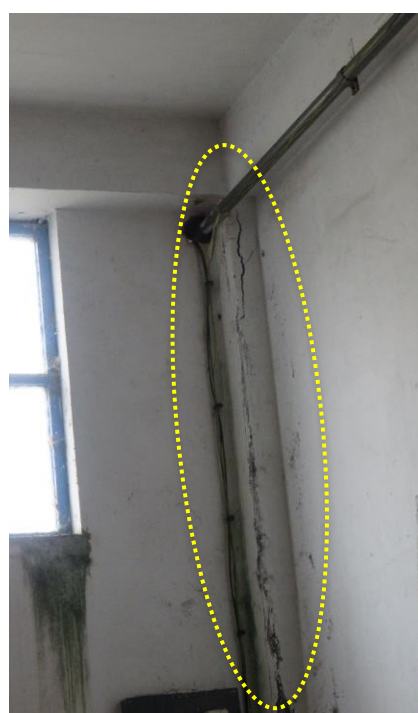
Figura 29 – Manchas de humidade no paramento interior da fachada Sul e fissuração em pilar de canto.

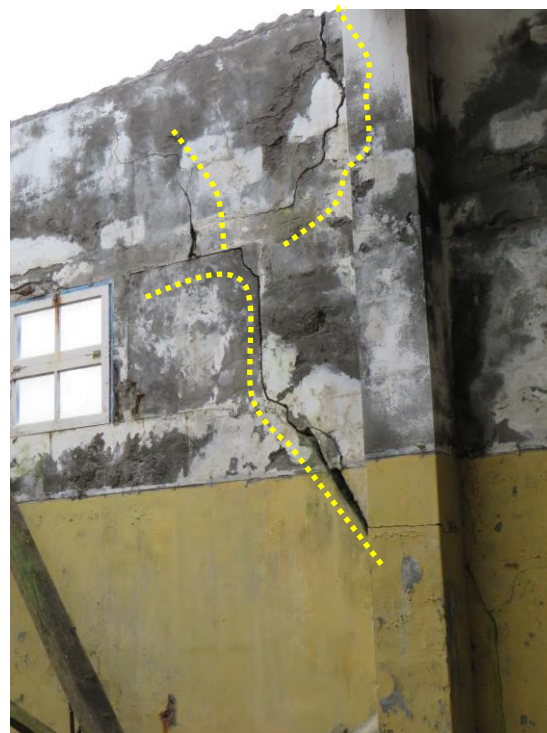
- Destacamento de betão da camada de recobrimento na face inferior de viga na entrada (Figura 39);
- Corrosão das armaduras na face inferior de viga na entrada (Figura 39);
- Fissuração em diversos elementos estruturais e não estruturais (Figura 40 a 42 e Figura 45), alguma com maior expressão (Figuras 43 e 44);
- Sinais de elevada humidade, com colonização biológica (Figuras 39 e 40) e podridão em elementos de madeira da estrutura da cobertura (Figura 45);
- Queda parcial da estrutura da cobertura (Figura 43).

Figura 44 – Fendas diagonais na fachada Sul.

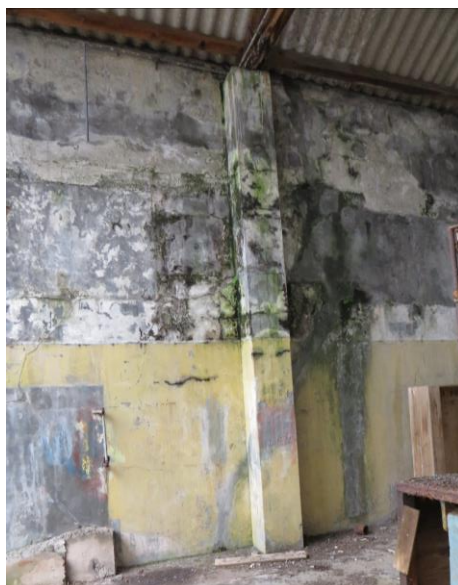
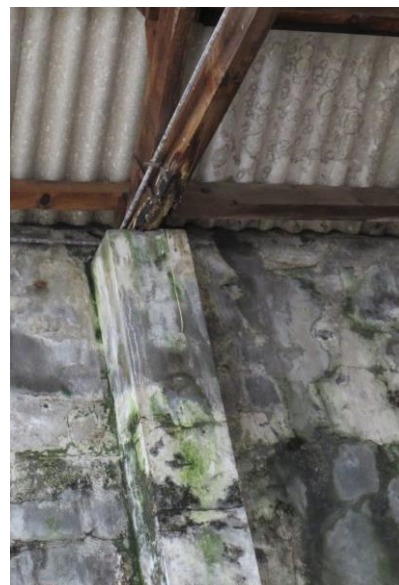
Figura 45 – Fissuração e manchas de humidade com consequente podridão do apoio da asna de madeira da estrutura da cobertura.

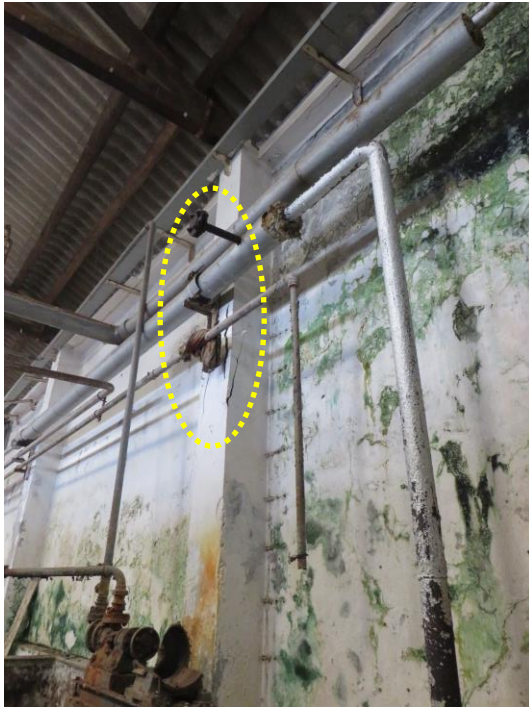
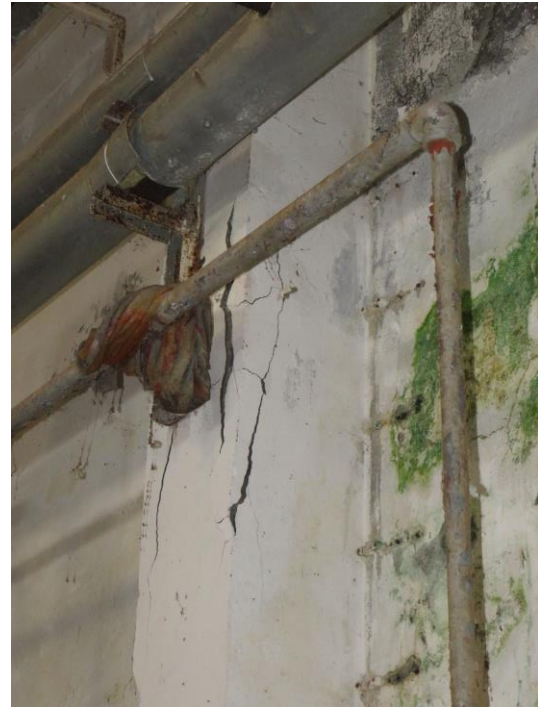
- Sinais de elevada humidade, com colonização biológica e destacamento de pintura (Figuras 51 a 53);
- Fissura diagonal na parede Norte (Figura 53).

*Figura 51 – Manchas de humidade e corrosão de elementos metálicos em parede Norte.
Fissuração em pilar.*

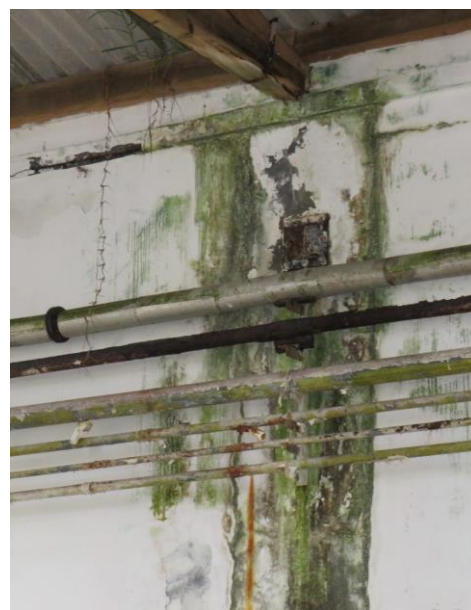
Figura 63 – Manchas de humidade e corrosão dos elementos metálicos (tubagem, perfis em I) e podridão da madeira da estrutura da cobertura.

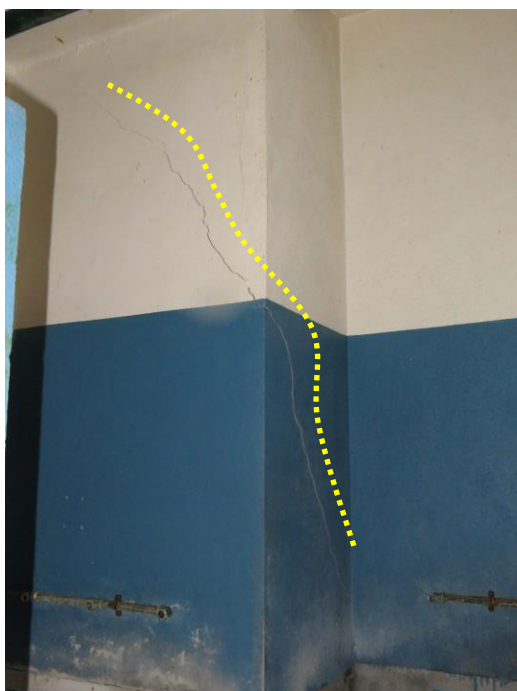
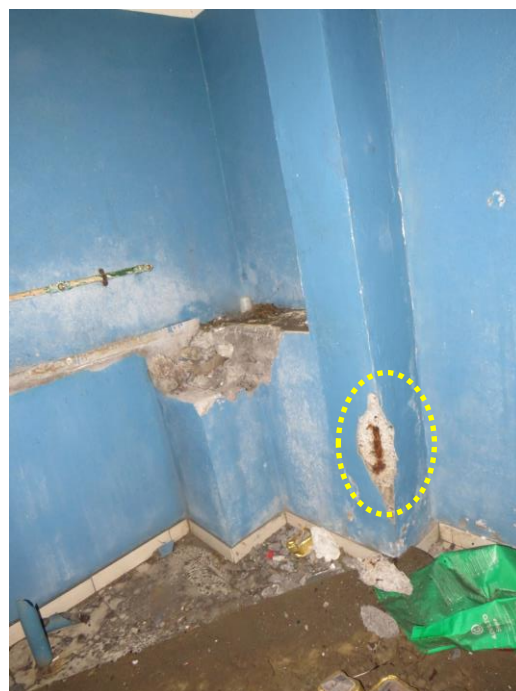
- Fissuras em paredes: com orientação diagonal no compartimento 11.5 (Figura 69) e orientação vertical em parede Nascente do compartimento 11.6 (Figura 74);

- Fissuras em vigas de betão armado (Figuras 77 e 78);
- Destacamento de betão da camada de recobrimento em pilar (Figura 69) e vigas (Figuras 77 e 78);

- Corrosão das armaduras em pilar (Figura 69) e vigas (Figuras 77 e 78);
- Queda parcial de laje maciça de pavimento em betão armado do Piso 1 do compartimento 11.6 (Figuras 70 a 72 e Figura 75);

Figura 69 – Compartimento 11.5: à esquerda, fissura diagonal; à direita, destacamento de betão da camada de recobrimento e corrosão de armaduras.

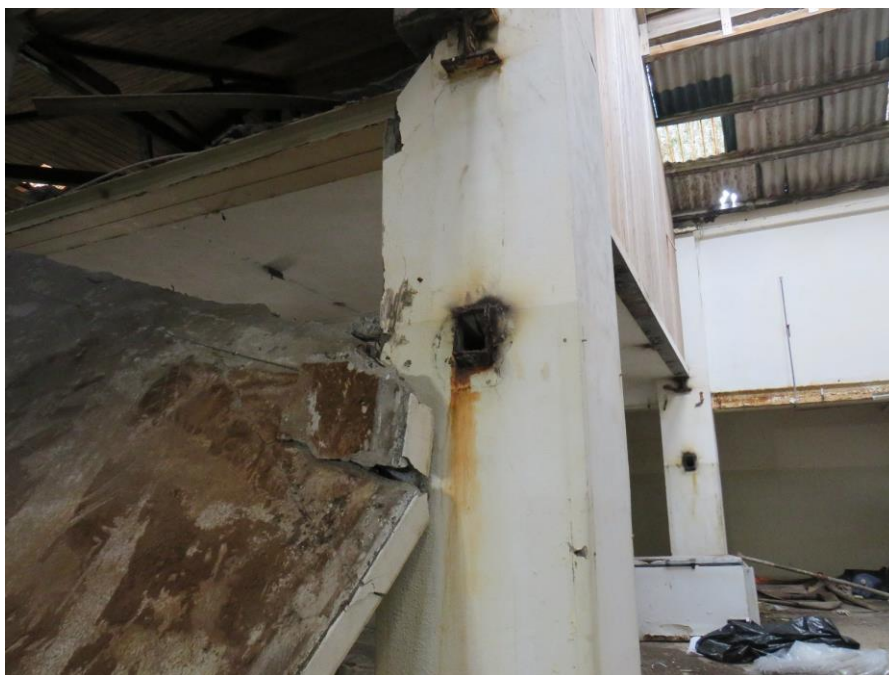
- Corte de perfis metálicos no compartimento 11.6 (Figura 72);
- Fissuração em laje de pavimento em betão armado do Piso 1 no compartimento 11.6 (Figura 75).

- Deformação vertical de um pilar interior no Piso 1 do Corpo 2, apresentando fissuração na base, devido eventualmente a um forte impacto pontual;
- Fissuração observada em parte da laje de betão armado do pavimento do Piso 1 no Compartimento 11.6, assim como a queda de outra parte da laje maciça, eventualmente associada à remoção de elementos de suporte, nomeadamente ao corte de perfis metálicos (Figura 72);
- Fissuração diversa observada nas paredes, em particular as fendas de maior expressão, que se encontra associada, muito provavelmente e de acordo com a informação recolhida no local, à ocorrência de eventos sísmicos, em particular o sismo de 1998.

Figura 72 – Queda parcial da laje de betão armado do Piso 1 e corte de perfis metálicos, no Compartimento 11.6.

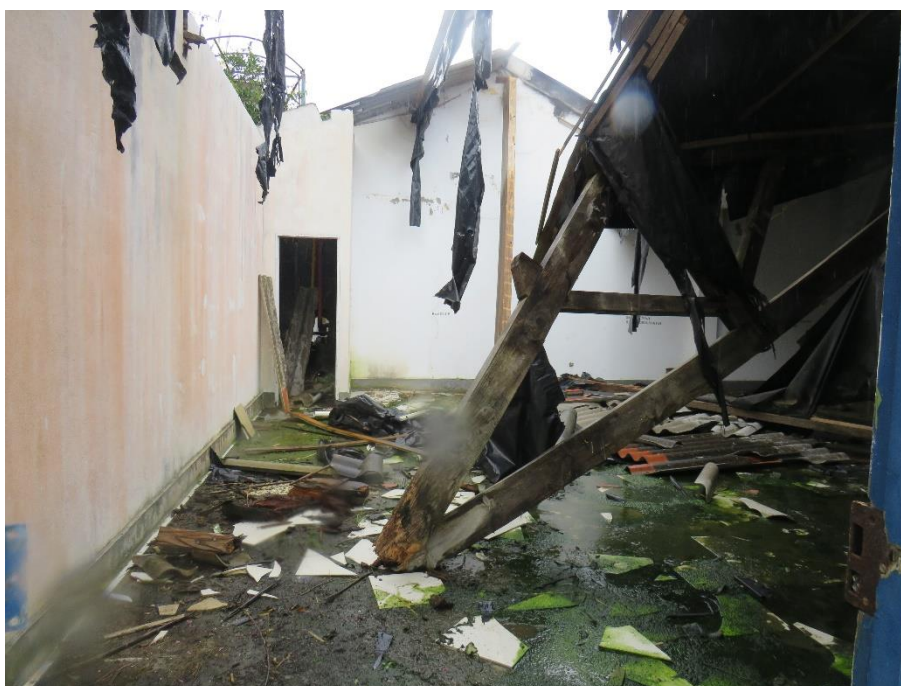
- Queda parcial da estrutura da cobertura (Figura 81);
- Água acumulada sobre a laje de pavimento (Figura 82);
- Sinais de elevada humidade, quer no interior, com podridão em elementos de madeira e colonização biológica (Figura 82), quer no exterior, com destacamento de pintura e colonização biológica (Figuras 83 a 86);
- Fissuração em vigas de betão armado (Figuras 84 e 86);
- Destacamento de betão da camada de recobrimento em vigas (Figuras 85 e 86);
- Corrosão das armaduras em vigas de betão armado e em elementos metálicos (Figuras 85 e 86).

Figura 81 – Queda parcial da estrutura da cobertura.

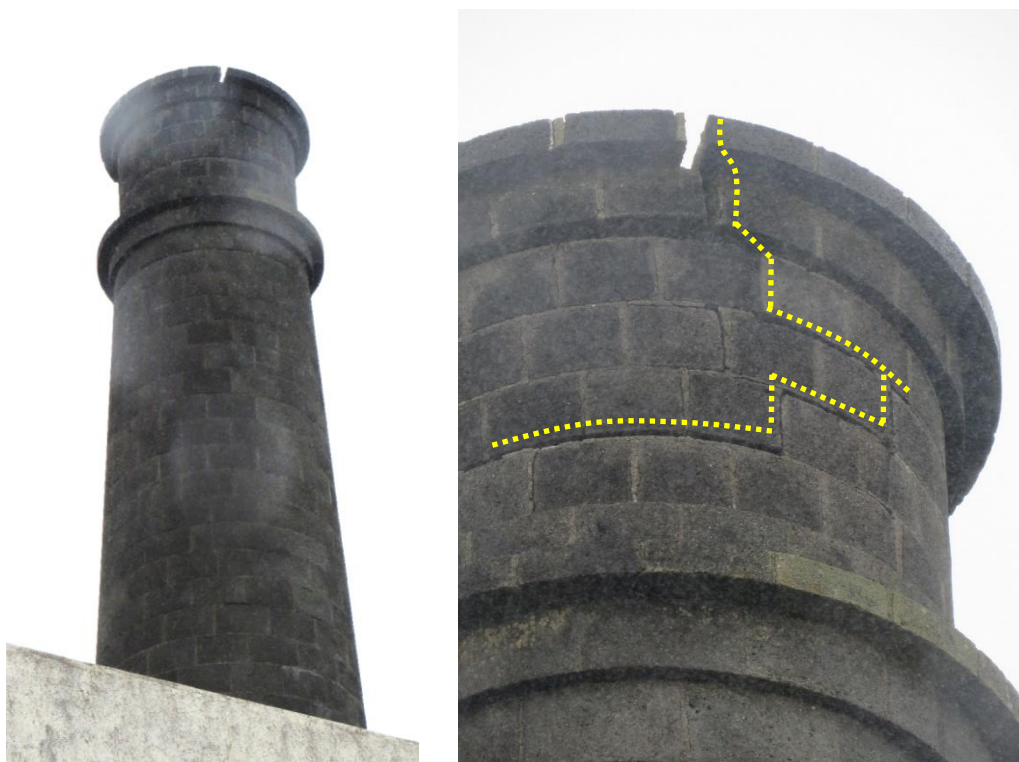
- As pedras que compõem o fuste da chaminé apresentam alguma degradação superficial (Figura 87);
- Existem, pelo menos, duas fendas no topo, vistas de Sul (Figura 88) e de Poente (Figura 89).

Figura 88 – Aspeto da chaminé vista de Sul. Pormenor da fenda observada.

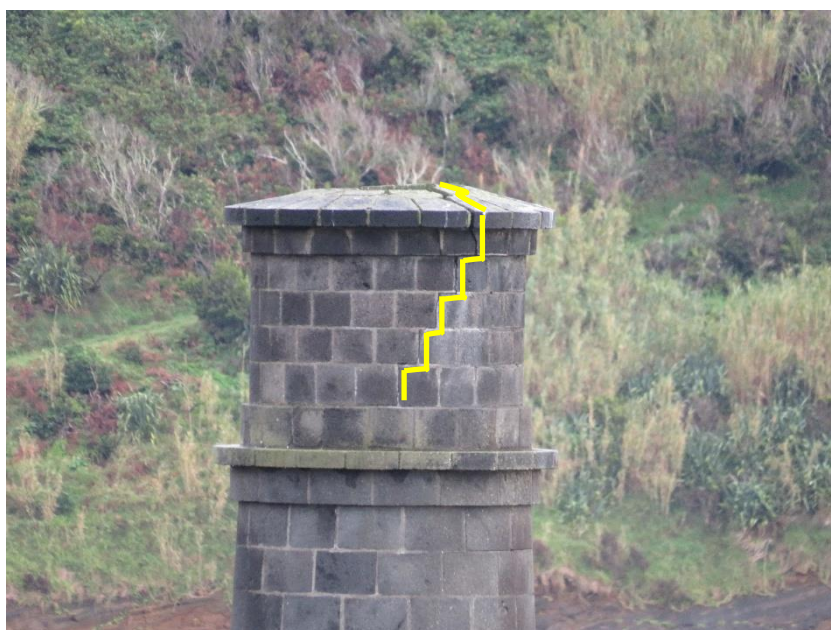
Figura 89 – Pormenor de fenda observada de Poente.
