AVALIAÇÃO DE VULNERABILIDADE
SÍSMICA E REFORÇO DE UM EDIFÍCIO
EXISTENTE EM ALVENARIA

RELATÓRIO 144/2021

Trabalho realizado para
Laboratório Regional de Engenharia Civil
Ponta Delgada, dezembro de 2021

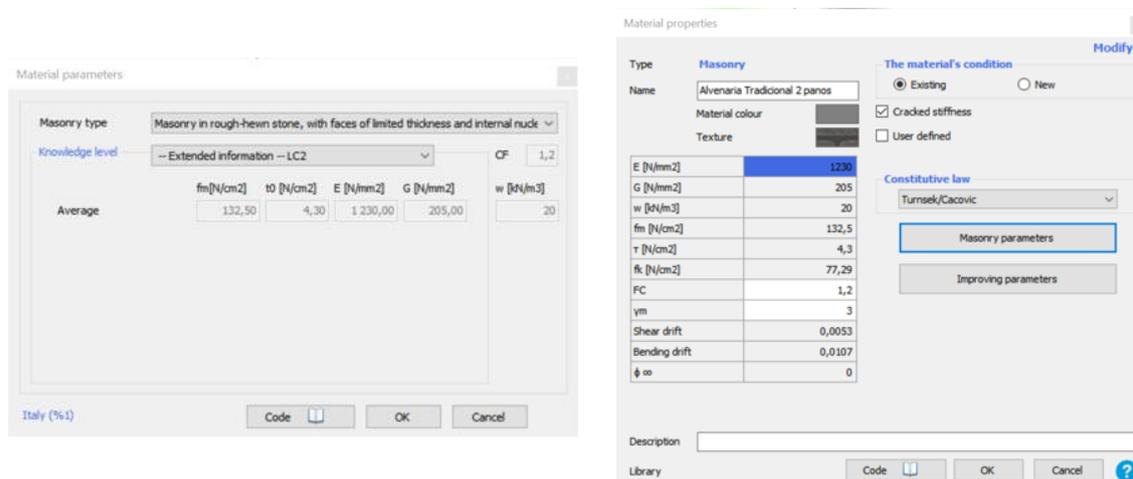
A estrutura do edifício é composta por paredes de alvenaria de pedra tradicional de pano duplo, não aparelhada, com folhas externas e núcleo, com cerca de 60 cm de espessura em toda a altura.

Não tendo sido possível a realização de ensaios para caracterização da alvenaria, assumiram-se as propriedades mecânicas propostas pelo software de cálculo automático utilizado para "*Masonry in rough-hewn stone, with faces of limited thickness and internal nucleous*", com nível de conhecimento KL2 (Figura 2).

Figura 2 – Características mecânicas de paredes de alvenaria originais.

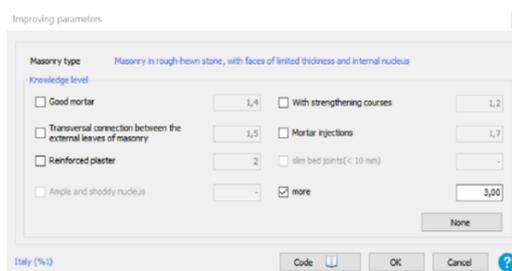
Figura 3 – Coeficientes de melhoria das características das paredes de alvenaria após o reforço.

Uma vez que a análise de vulnerabilidade do edifício evidenciou nível de segurança insuficiente, assumiu-se o reforço das paredes de alvenaria com recurso a uma combinação de reboco armado, à base de cal hidráulica e rede de fibra de vidro de elevada gramagem, e injeção de caldas à base de cal. Esta combinação de técnicas de reforço permite melhorar as características das paredes em cerca de 3,4x, valor superior ao máximo de melhoria de características recomendado de 3x, pelo que se considerou este último como o fator de melhoria de propriedades da alvenaria (Figura 3).

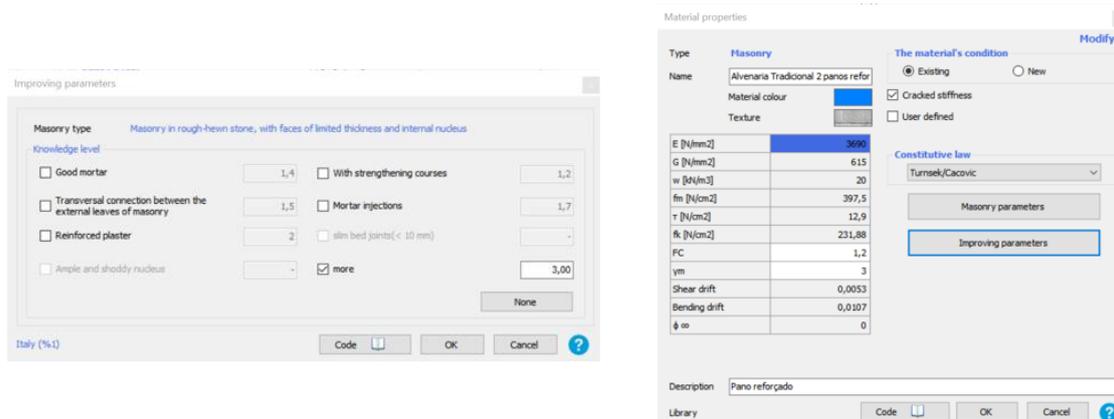
Figura 4 – Características mecânicas de paredes de alvenaria reforçadas.

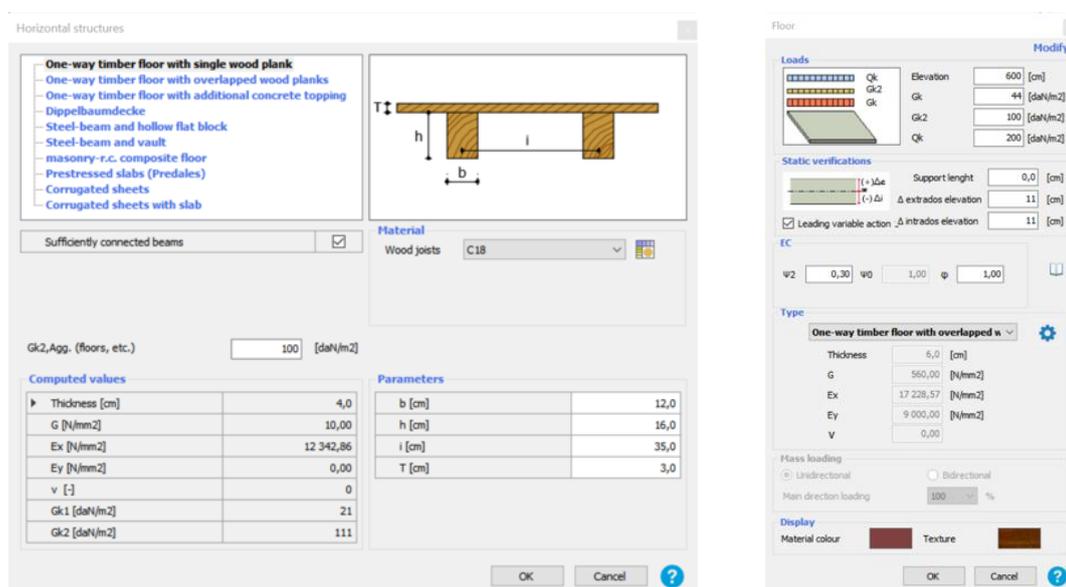
Apesar da dupla estrutura de suporte dos pavimentos (vigas principais e barrotes perpendiculares), assume-se que a ligação a paredes e descontinuidades dos barrotes sobre as vigas principais não conduzem a incremento de rigidez apreciável, tendo-se assumido que se trata de um pavimento em vigas de madeira com rigidez axial numa única direção.

Figura 5 – Propriedades dos pavimentos de madeira.

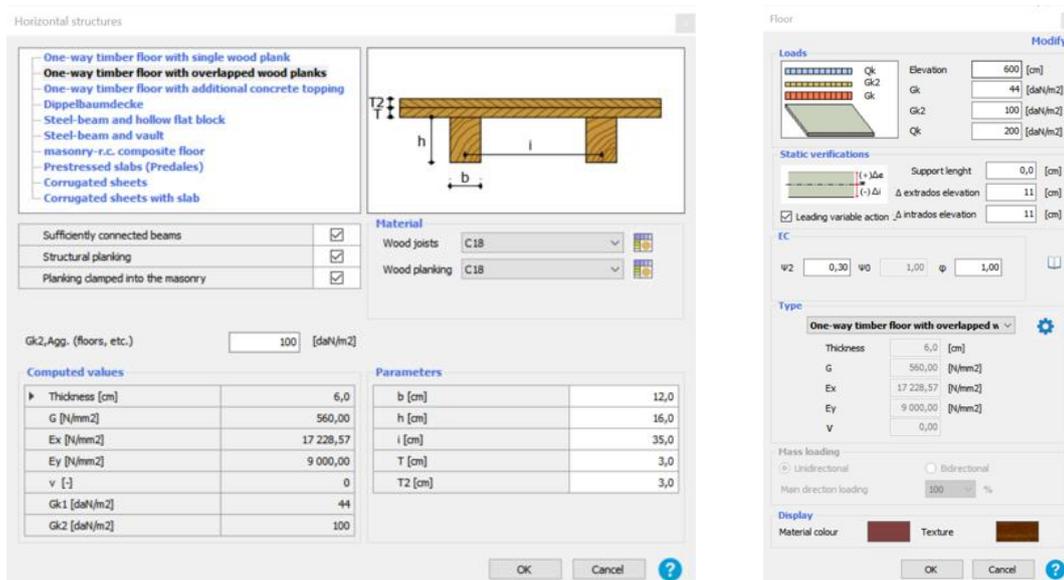
Figura 6 – Propriedades dos pavimentos de madeira após o reforço.

Uma vez que a análise de vulnerabilidade do edifício evidenciou nível de segurança insuficiente, assumiu-se o reforço dos pavimentos através da aplicação de uma segunda camada de soalho e garantia de ligação de barrotes a paredes de alvenaria e entre si, de modo a melhorar o efeito de diafragma do pavimento.

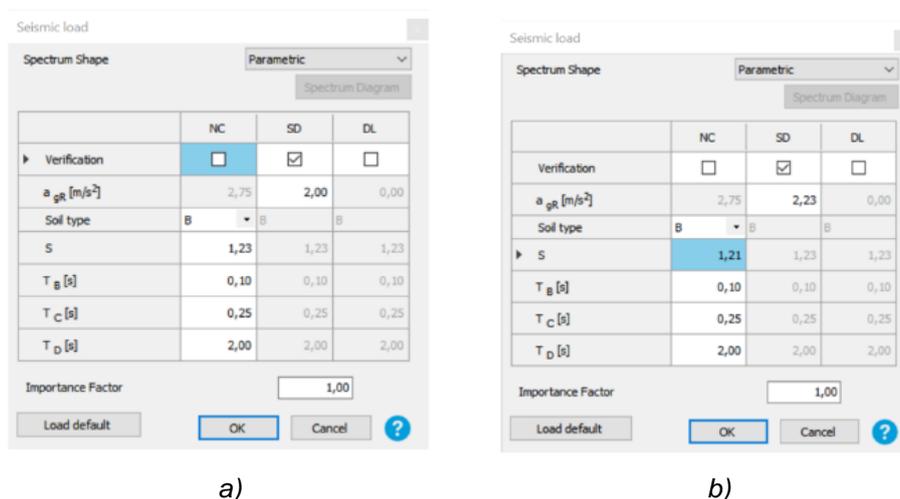
Salienta-se que a análise de vulnerabilidade do edifício original foi efetuada para uma aceleração de $0,9 \times 0,89 \times a_{gR}$, tendo por base o indicado na Portaria n.º 302/2019 [3] e EC8-3 [2], enquanto a análise do edifício após reforço foi efetuada para uma aceleração de $0,89 \times a_{gR}$. Do mesmo modo, os parâmetros S foram ajustados em ambos os casos, de acordo com o definido no EC8-1 [1].

Figura 7 – Aceleração sísmica a_g e parâmetros S , T_B , T_C e T_D do espectro de resposta considerado na análise de vulnerabilidade do edifício original (a) e do edifício reforçado (b).

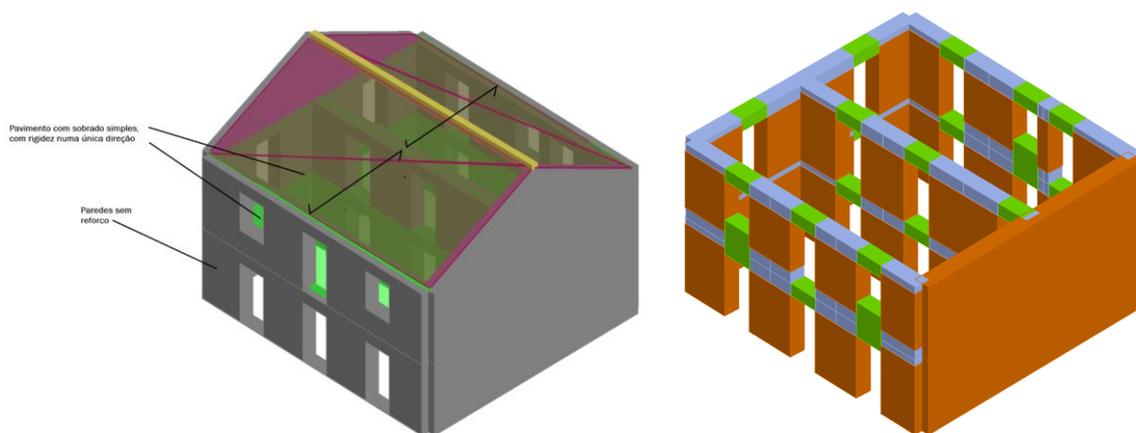
- **M0** – Modelo de referência (Figura 8), com alvenaria não armada e pavimento constituído por vigas de madeira com soalho simples. Este modelo foi sujeito a uma análise de vulnerabilidade tendo por base a aceleração reduzida indicada na Figura 7a);

Figura 8 – Geometria e malha do modelo de referência – M0.

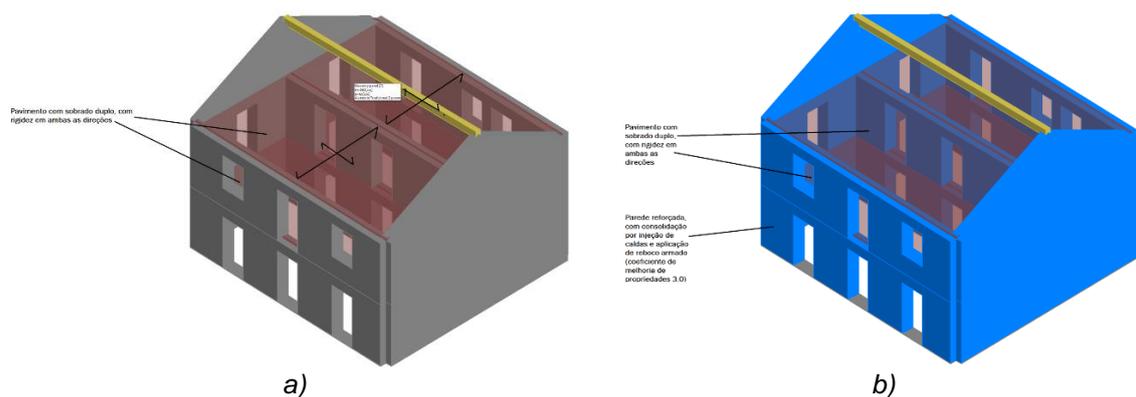
Figura 9 – Geometria dos modelos com reforço: a) modelo M1.1; b) modelo M1.2.

- **M1.1** – Modelo semelhante ao modelo M0 (Figura 9a), mas com incremento de rigidez de pavimentos, através do recurso a um duplo sobrado (Figura 6) e melhoria de ligação de pavimentos a paredes;
- **M1.2** – Modelo semelhante ao modelo M1.1 (Figura 9b), mas com melhoria de propriedades de todas as paredes de alvenaria, admitindo uma solução de reforço que inclui: 1) consolidação de paredes por intermédio de injeção de calda a baixa pressão; e, 2) aplicação de reboco armado, à base de cal hidráulica e rede de fibra de vidro de elevada gramagem, com ligadores entre panos a cada 0,75 m.

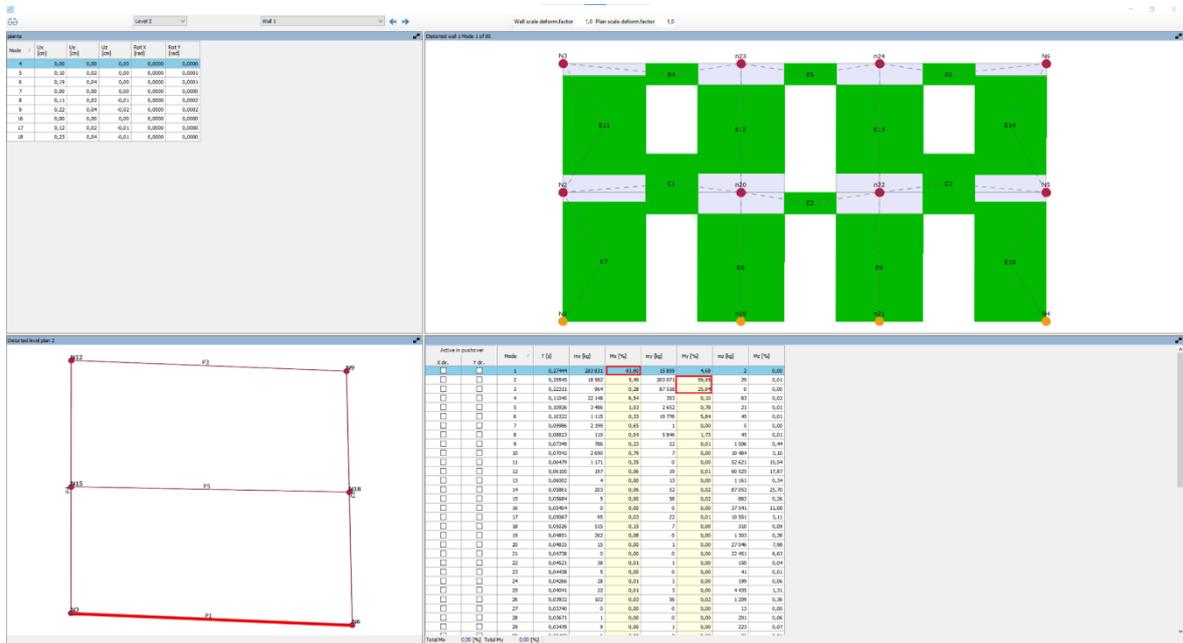
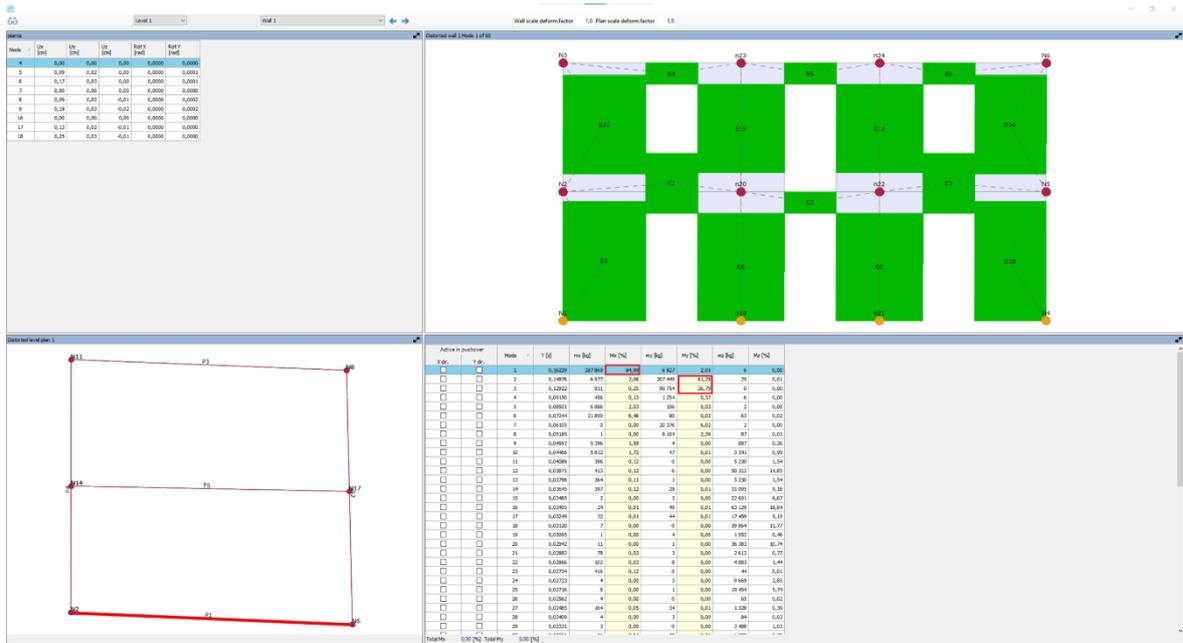
- O aumento de rigidez do pavimento (modelo M1.1 vs. modelo M0) melhora significativamente o comportamento do edifício para ações paralelas ao alçado principal, contudo não tem impacto significativo sobre o comportamento do edifício para ações horizontais perpendiculares ao alçado principal;
- O reforço das paredes (modelo M1.2 vs. modelo M1.1) aumenta a rigidez global do edifício em ambas as direções, verificando-se períodos de vibração em geral mais baixos no modelo M1.2. No entanto, esta solução de reforço não tem um impacto significativo no comportamento do edifício, verificando-se que os modos de vibração mobilizam contribuições de massa semelhantes e ocorrem na mesma sequência em ambos os casos.

Figura 17 – Análise modal do modelo M1.1.

Figura 18 – Análise modal do modelo M1.2.

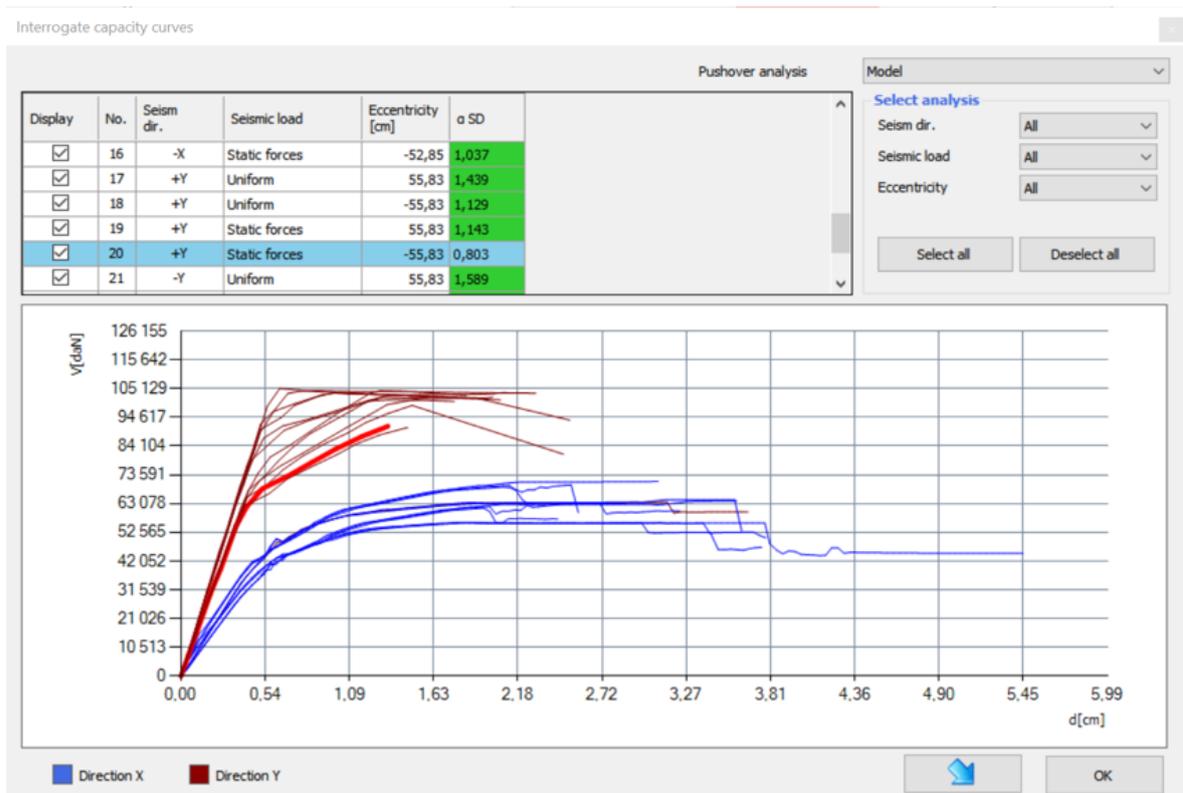
- A rotura é verificada principalmente quando o edifício é solicitado por ações horizontais com direção perpendicular ao alçado principal (Direção Y), devido à excentricidade apreciável que o edifício evidencia nesta direção e à existência de apenas duas únicas paredes em alvenaria para um vão de cerca de 11,0 m;

Figura 23 – Curvas de capacidade das várias situações da análise pushover do modelo M1.1.

É possível que poderão existir medidas de reforço menos intrusivas e onerosas, e igualmente capazes de melhorar o comportamento do edifício, de forma a cumprir os requisitos regulamentares. Contudo, esta medida de reforço, quando associada à melhoria de ligação das paredes aos pavimentos e à cumeeira da cobertura, possui a vantagem de evitar a desagregação e os modos de rotura perpendiculares ao plano, permitindo a mobilização dos mecanismos de rotura no plano.

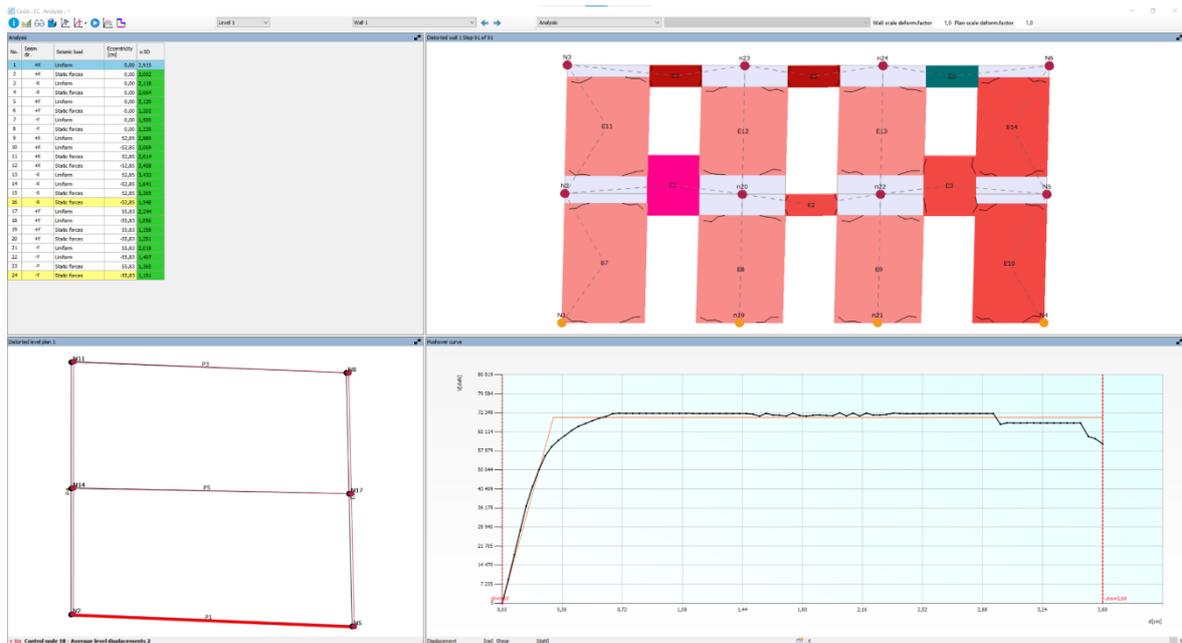
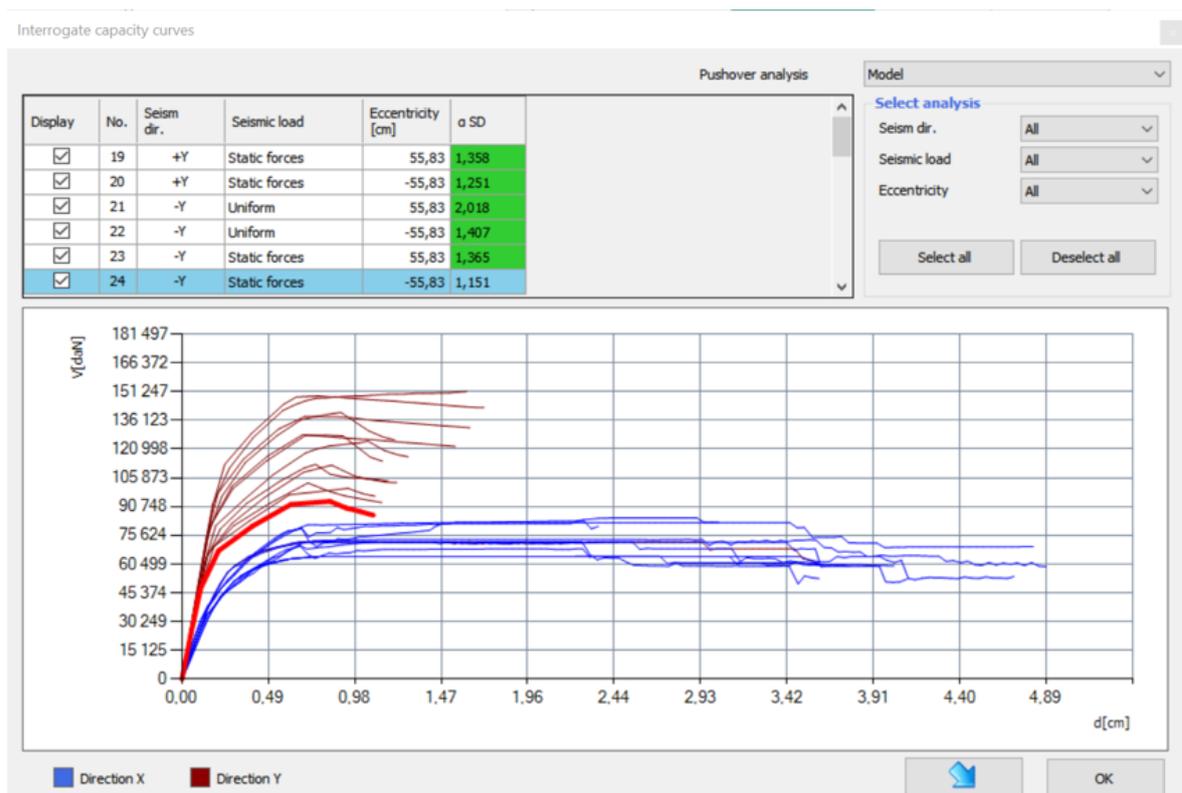
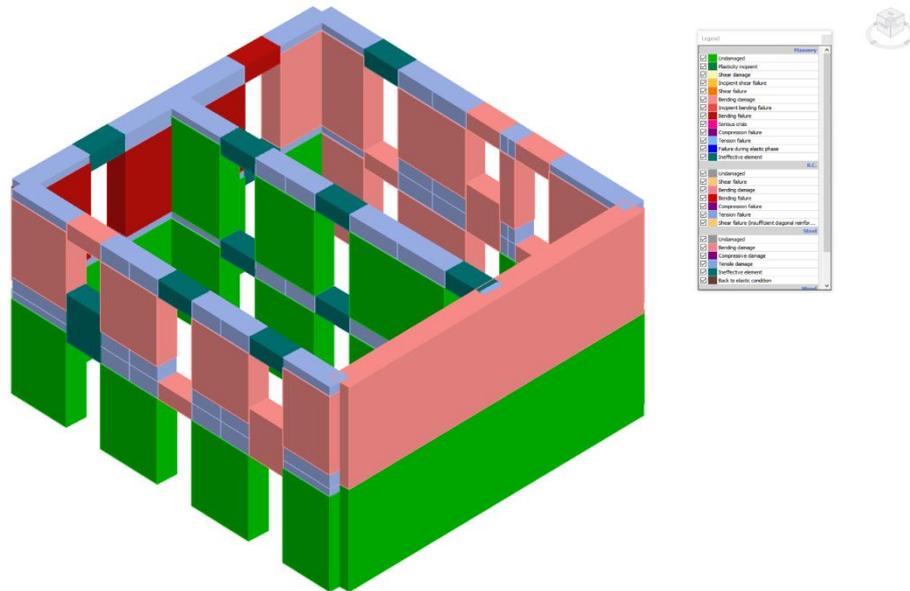
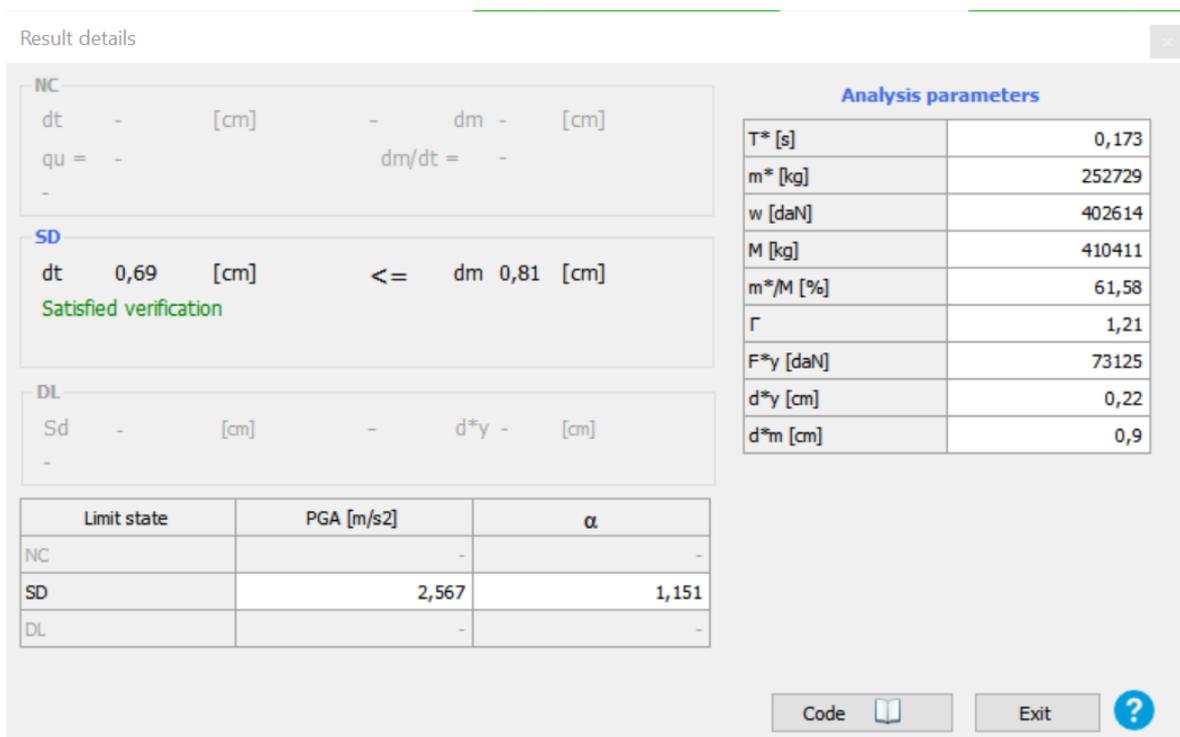
Figura 26 – Quadro resumo com os resultados da análise pushover para Modelo M1.2.

Figura 27 – Curvas de capacidade das várias situações da análise pushover do modelo M1.2.

Figura 28 – Representação 3D do nível de dano resultante da análise pushover do modelo M1.2 para a situação condicionante – Situação 24.

Figura 29 – Comparação entre deslocamento alvo (exigência) e o deslocamento máximo (capacidade) na análise pushover do modelo M1.2 para a situação condicionante – Situação 24.
