# **Peritagem**

Antigo Complexo da Fábrica de Conservas do Pasteleiro

Angústias - Horta

## **RELATÓRIO**

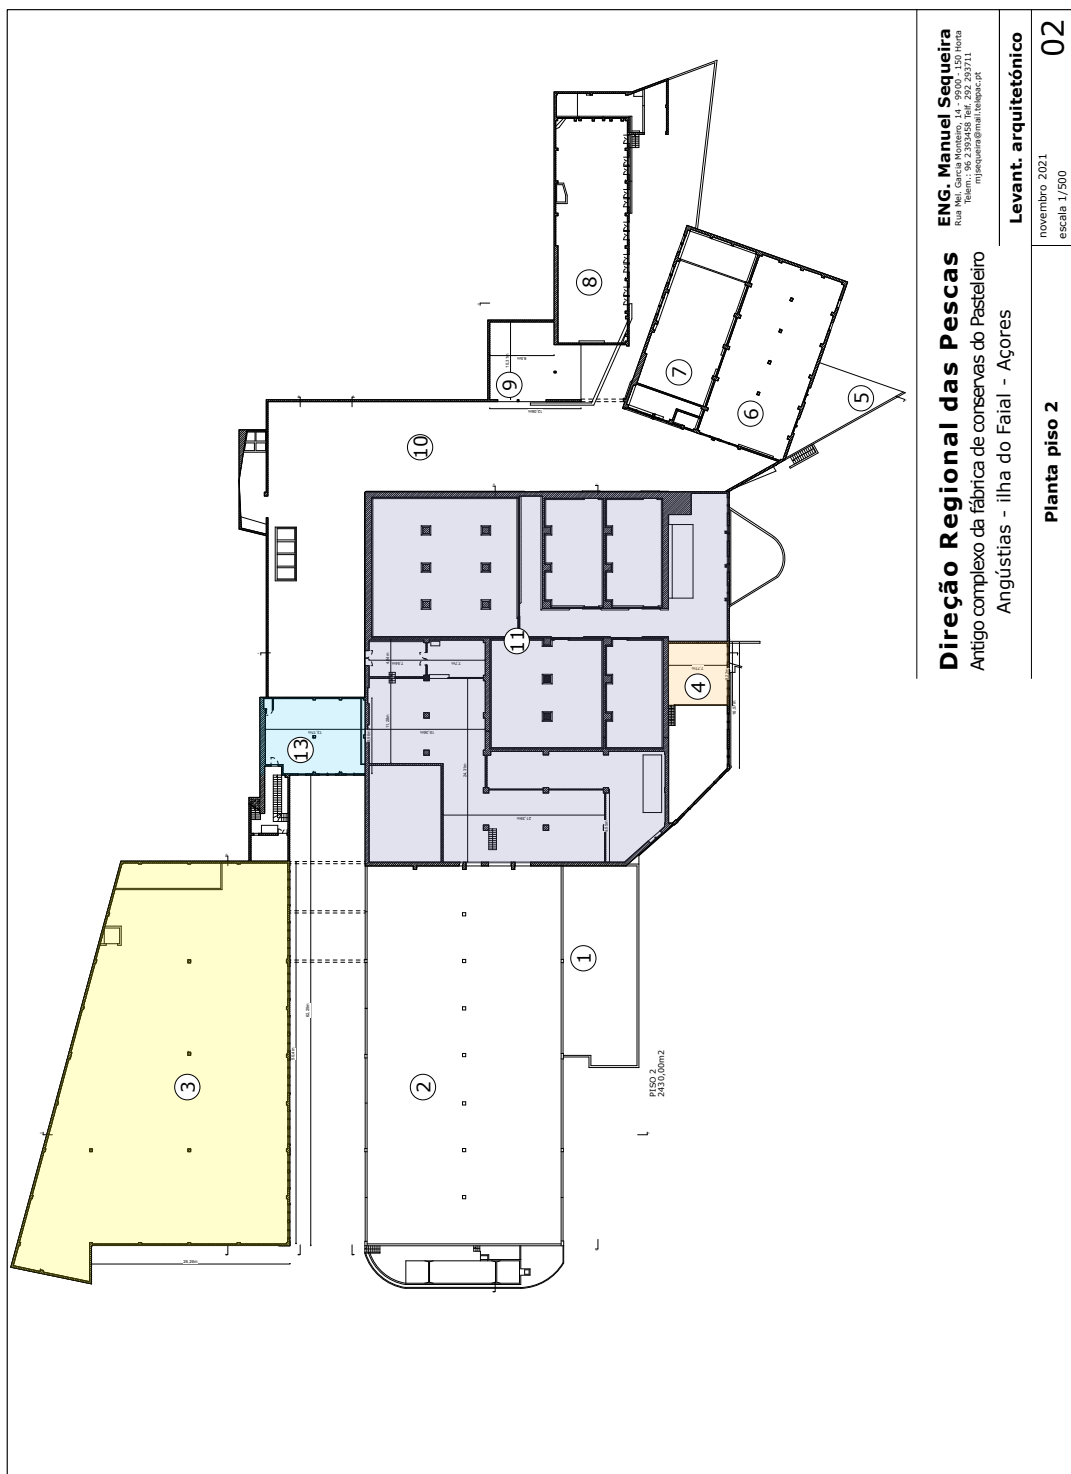
**Planta piso 2**

**Levant. arquitetónico**

novembro 2021  
escala 1/500

Consideraram-se os edifícios do complexo divididos em edifício/corpos conforme a numeração indicada nas plantas anexas a este relatório.
