REGIÃO AUTÓNOMA DOS AÇORES
SECRETARIA REGIONAL DA HABITAÇÃO, OBRAS PÚBLICAS, TRANSPORTES E COMUNICAÇÕES
Laboratório Regional de Engenharia Civil

**REGRAS GERAIS DE REABILITAÇÃO E RECONSTRUÇÃO
DE EDIFÍCIOS CORRENTES AFECTADOS PELA CRISE
SÍSMICA DO FAIAL, PICO E S. JORGE INICIADA PELO
SISMO DE 9 DE JULHO DE 1998**

MATERIAIS DE CONSTRUÇÃO E ESTRUTURAS
RELATÓRIO 100/98

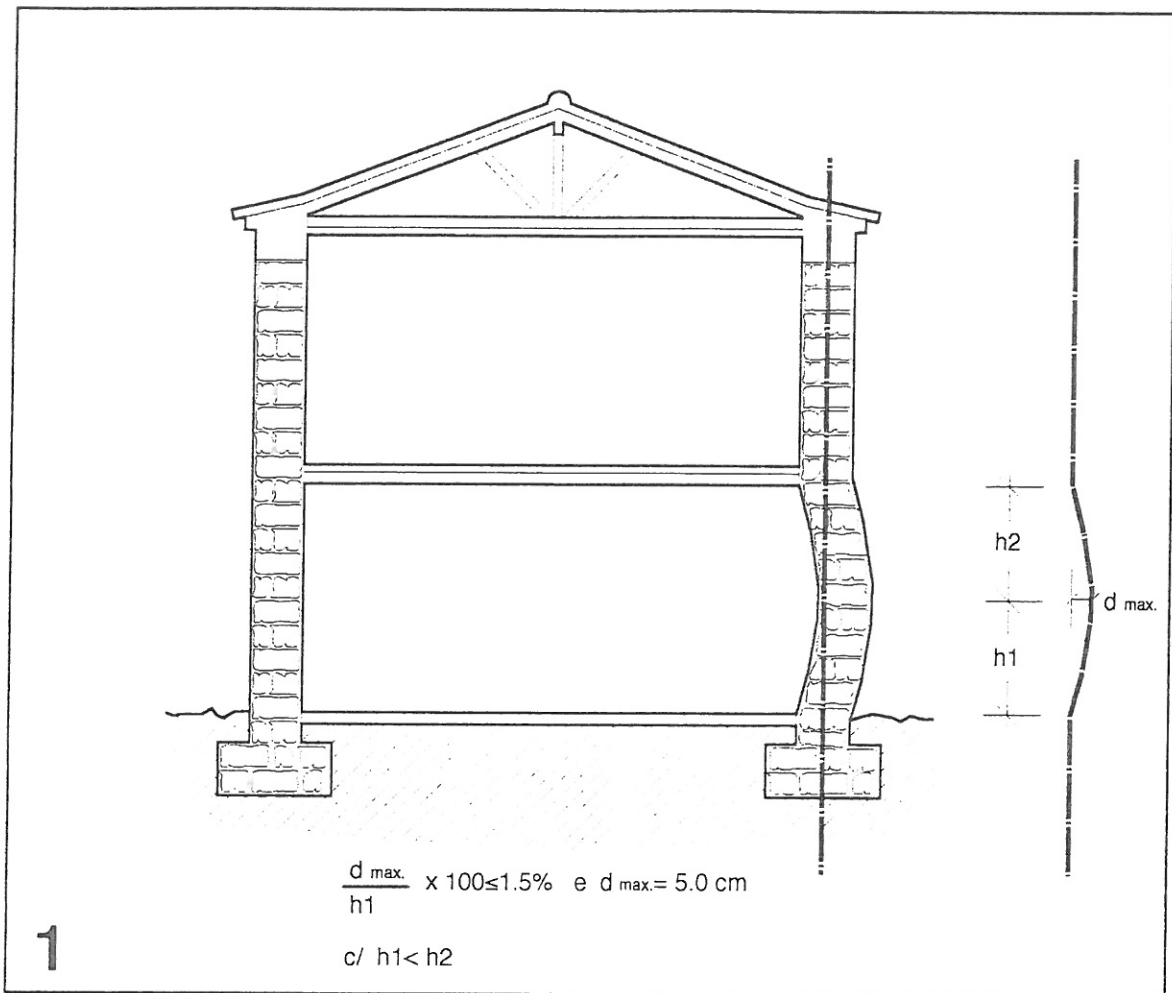
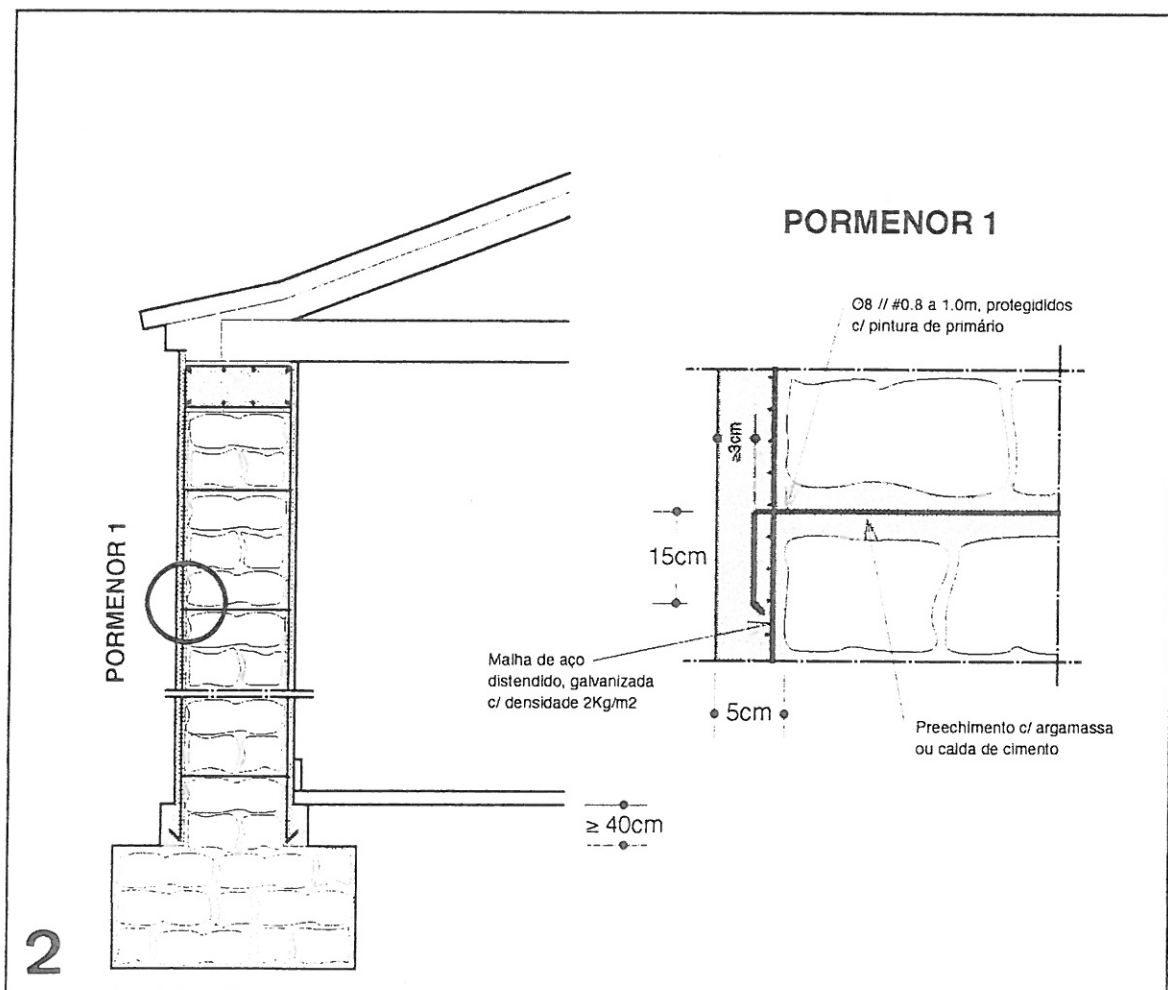
Em paredes de alvenaria de pedra não muito danificadas deve proceder-se à eliminação de desaprumos ou enfolamentos localizados com recolocação das pedras deslocadas nas suas posições originais. Para a correcção de desaprumos poderá recorrer-se à aplicação

de forças perpendiculares à parede por meio de cabos, tirefonds ou macacos hidráulicos mas sempre com elementos de distribuição das forças nos paramentos. Admite-se que este tipo de intervenção só se justificará desde que os enfolamentos ocorram numa parte localizada da parede, da ordem dos 10% a 15% da área. Em situações de maior extensão da danificação, a parede deverá ser apeada para posterior reconstrução. Por outro lado, e como resultado deste tipo de intervenções deverá ser assegurado que os enfolamentos ou desaprumos que eventualmente persistam sejam inferiores a 1,5% ¹ (aceitando-se localmente valores um pouco maiores) com um máximo de 5 cm (aceitando-se valores um pouco superiores para desaprumos em paredes desde que estas apresentem travamento eficaz a toda a sua espessura e sejam alvo de medidas de ligação efectiva transversal para paredes e/ou pavimentos interiores) - (fig.1).

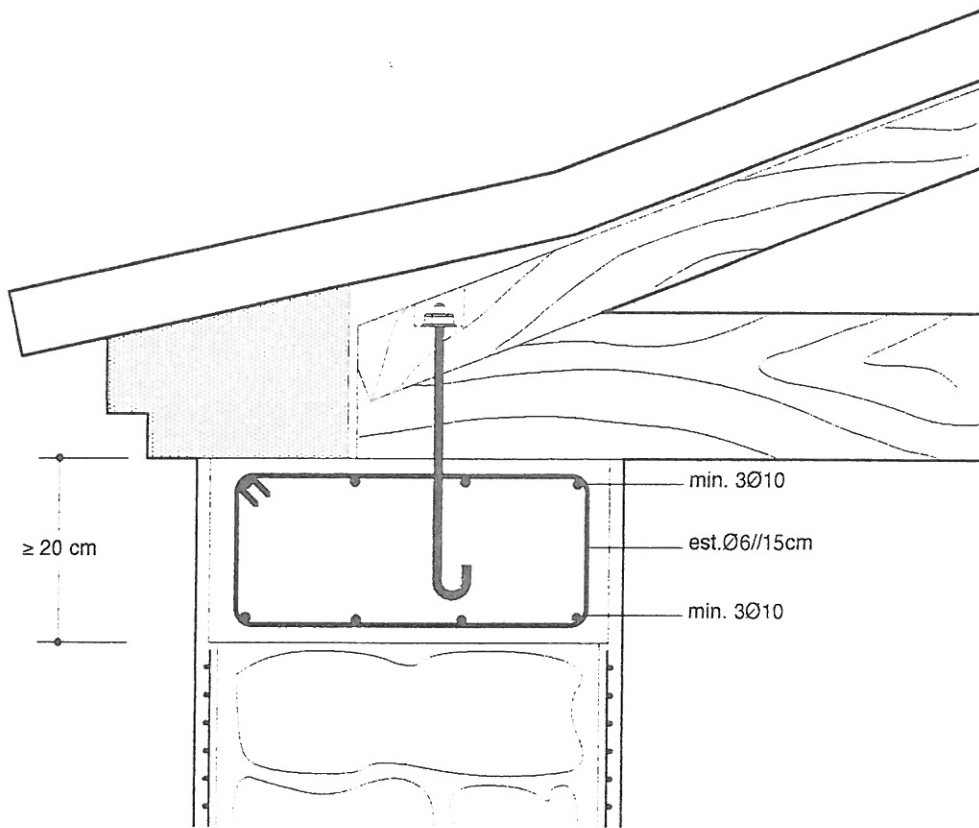
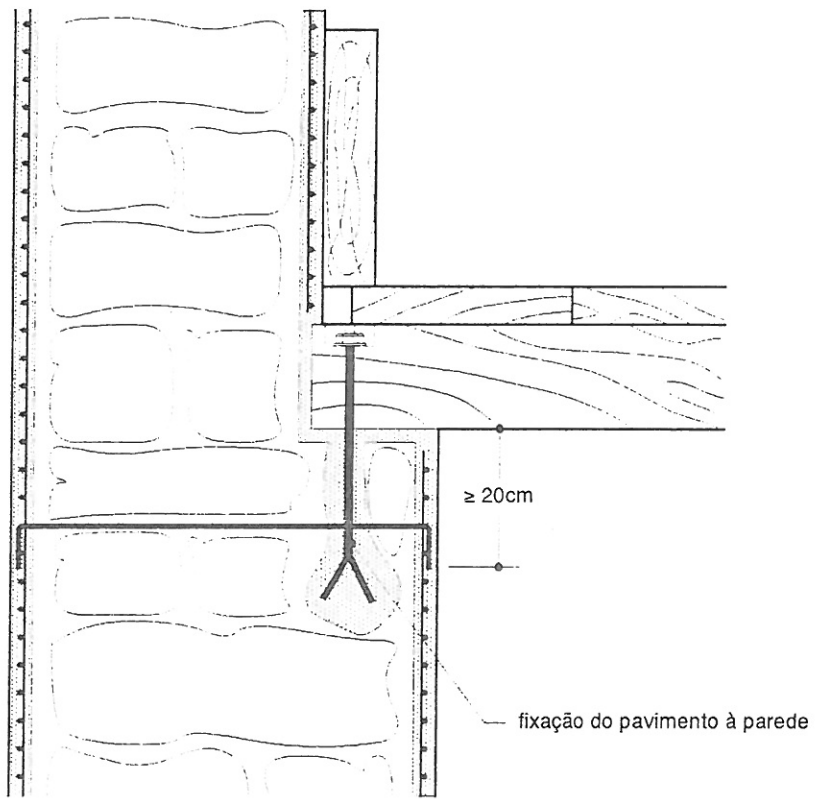
Em paredes de alvenaria de pedra seca ou fracamente argamassada deverá proceder-se à limpeza das juntas (removendo detritos ou a argamassa pré-existente na maior profundidade possível) e ao seu refechamento com argamassa de cimento (ou betão de granulometria fina para o preenchimento de volumes maiores). A limpeza deverá ser terminada com a aplicação de um jacto de água nas juntas e o seu refechamento deve ser feito com estas humedecidas. Após o refechamento das juntas deverá ser executado um reboco de argamassa de cimento incorporando uma rede metálica de aço galvanizado (por exemplo rede de metal distendido) - (fig.2). Estes trabalhos devem ser feitos desde o nível da fundação das paredes (ou pelo menos até 40 cm de profundidade abaixo do nível de terreno adjacente) e em ambos os paramentos (exterior e interior) das paredes, admitindo-se, em casos de maior dificuldade, a omissão da rede metálica no paramento interior desde que esse paramento esteja razoavelmente travado pela compartimentação interior. Como ordem de grandeza, em edifícios até dois pisos, recomenda-se a utilização de malhas metálicas de aço macio com uma densidade de 2 kg/m² de paramento de parede. No caso de aplicação apenas pela face exterior, a densidade anterior deverá ser duplicada. Para edifícios de maior altura justificar-se-á a que se proceda ao dimensionamento da malha a aplicar. Salienta-se que a rede deverá ter abertura suficiente para assegurar a sua perfeita integração no reboco com total preenchimento por

argamassa nas suas duas faces. Para o efeito, uma abertura da malha da ordem dos 3 a 5 cm será adequada.

Adicionalmente, a consolidação das paredes de alvenaria de duas folhas deve incluir a colocação de elementos metálicos transversais à parede, ancorados nos rebocos por meio de ganchos ou cotovelos, abraçando pelo exterior a respectiva malha metálica. Tipicamente, estes elementos transversais deverão ter uma distribuição equivalente a varões de 8 mm de diâmetro afastados cerca de 0.8 a 1 m (na horizontal e vertical). Os varões devem ser protegidos contra a corrosão com uma pintura de primário e bem argamassados ou envolvidos por calda de cimento. Este reboco de consolidação deverá ter cerca de 5 cm de espessura devendo haver grande preocupação em assegurar a efectiva protecção anti-corrosiva da malha metálica. Para o efeito o recobrimento mínimo aceitável é de 3 cm e a argamassa deve ser aplicada cuidadosamente para assegurar a sua compacidade e uniformidade. Adicionalmente, para melhorar a durabilidade recomenda-se que na argamassa seja incorporado um aditivo hidrófugo e/ou que seja feito o acabamento do paramento exterior com tinta plástica. Nas zonas enterradas o reboco deverá ser um pouco sobre-espessado ou arrancar de elementos de fundação em betão, corridos ao longo da parede. Por razões de protecção contra a corrosão, não é aceitável a utilização de areia do mar nestes rebocos a menos que previamente seja submetida a uma lavagem eficaz com água doce.

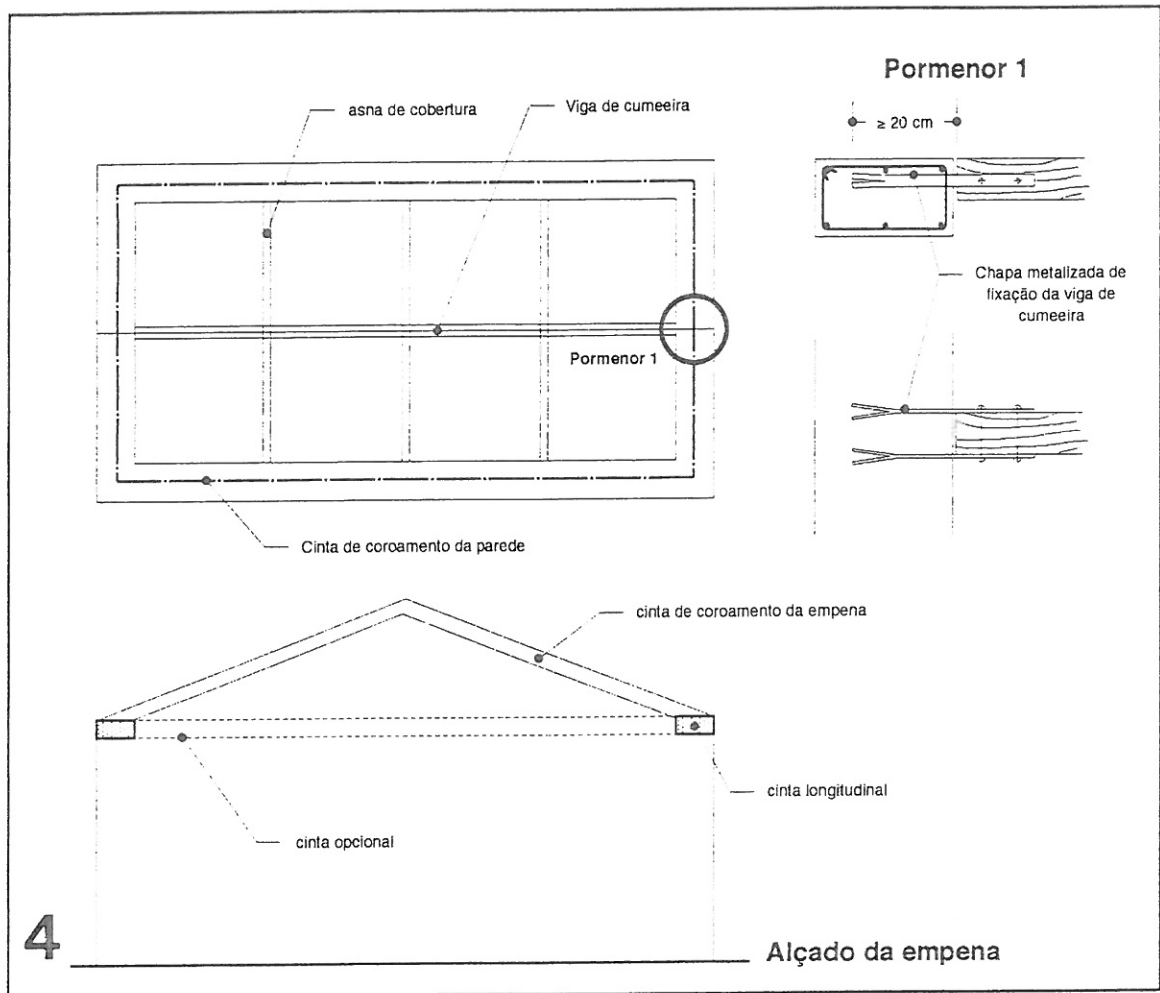
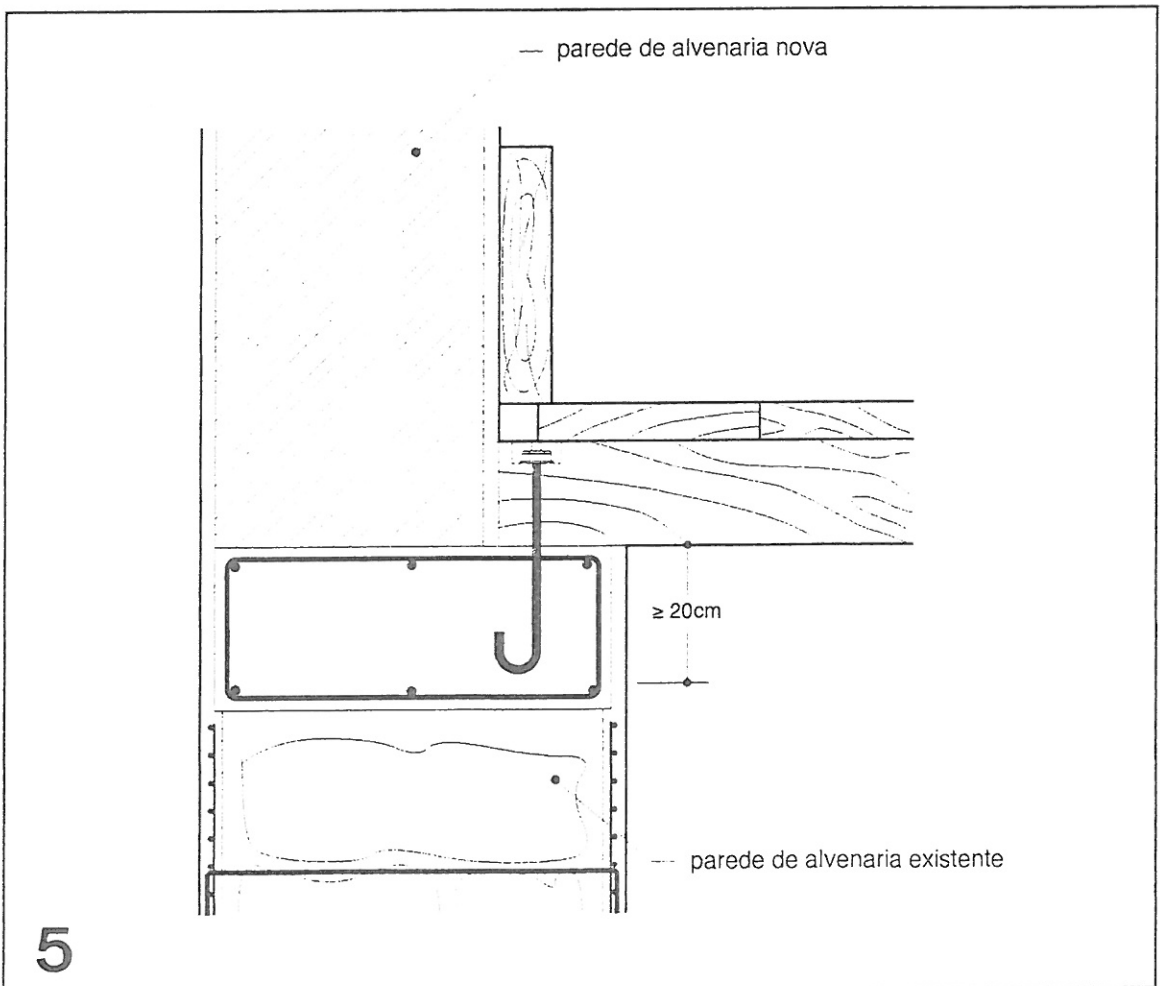
Para além das medidas de consolidação que se acabam de descrever, todas as partes da construção devem ser solidarizadas entre si de forma a assegurar um funcionamento sísmico em conjunto - (fig. 3).

Deverá ser colocada uma cinta de betão armado no coroamento das paredes exteriores, em toda a periferia do edifício - (fig. 3). Em princípio, a largura da cinta deverá ser igual à espessura da parede contribuindo para a ligação das duas folhas das paredes. A cinta deve ser interligada aos elementos da cobertura por meio de elementos metálicos (chapas ou cantoneiras) convenientemente amarrados no interior da sua armadura - (fig.4). Nos casos de bicos de empena, a cinta deverá correr ao longo do coroamento, mesmo que exista outra cinta ao nível do pavimento próximo. Esta cinta deverá ser ligada à estrutura de madeira da cobertura, nomeadamente no seu elemento de cumeeira. Esta ligação deverá ser feita nos dois extremos da cumeeira (em telhados de duas águas) interligando-se assim os dois bicos de empena - (fig.4).

A altura da cinta deve ser, no mínimo, de 20 cm e a sua armadura longitudinal constituída por seis varões de 10 mm em aço A400 e estribos de 6 mm afastados de 15 cm. Particular cuidado deve ser posto nas ligações das armaduras, respeitando-se os comprimentos de amarração regulamentares de modo a assegurar o funcionamento de conjunto de todos os elementos de solidarização.

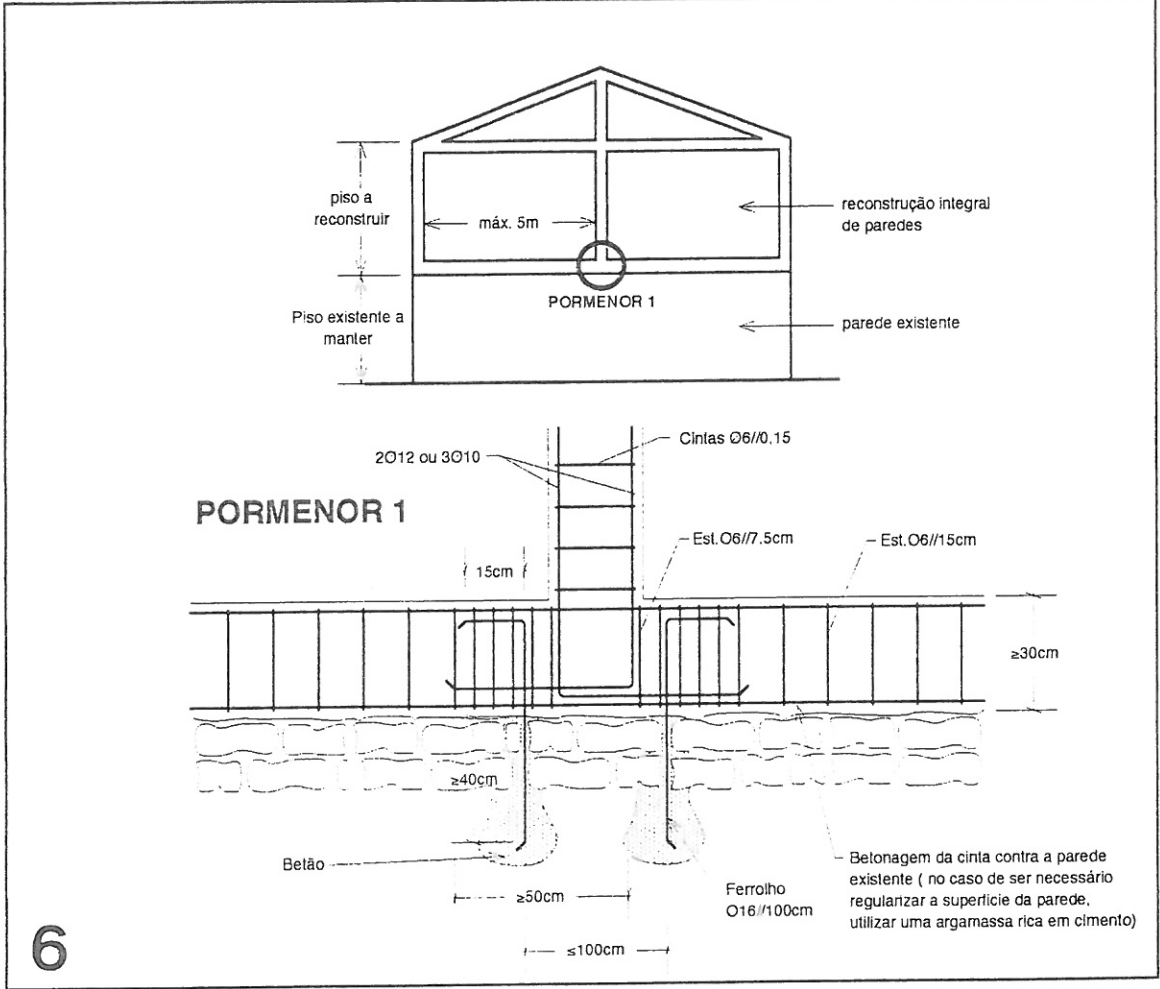
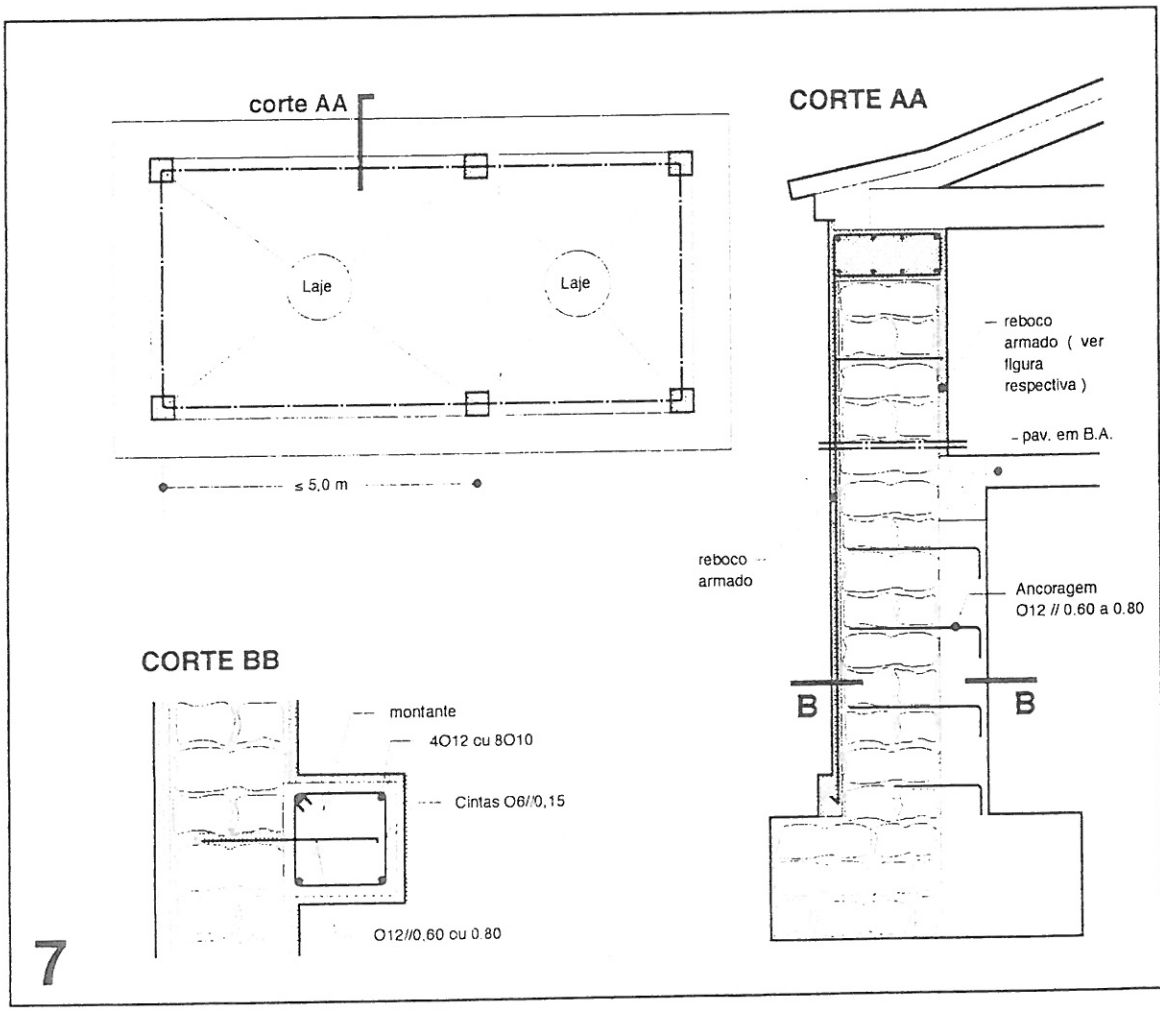
Deverá ser colocada uma cinta de betão armado na base dos panos de parede a reconstruir, de modo a confinar o novo pano e a estabelecer a ligação à parede pré-existente que se manterá. Esta ligação deve ser sempre feita ao nível dos pavimentos e a cinta deverá ter a largura da parede inferior e ser interligada com elementos metálicos à estrutura de madeira do pavimento. Estas cintas terão, genericamente, as mesmas características que as descritas no ponto anterior - (fig. 5).

afastamentos não excedendo 5 m. As ligações entre a estrutura nova e as paredes de alvenaria existentes, deverão ser efectuadas de acordo com a pormenorização da fig. 6.

Cuidados especiais deverão ser tomados em relação à interface que estabelece as ligações entre a cinta de apoio dos novos montantes e as paredes de alvenaria existentes. Para esta situação a cinta de transição deverá ter uma altura mínima de 30 cm, as armaduras longitudinais definidas de acordo com a secção 3.2.4 devendo as armaduras transversais terem um espaçamento de 7.5 cm nas zonas de amarração das armaduras longitudinais dos montantes - (fig.6).

Ao longo da cinta de transição e com espaçamentos inferiores ou iguais a 1.0 m, deverão ser colocados ferrolhos constituídos por varões de 16 mm de diâmetro que terão de ser chumbados na parede existente com uma profundidade mínima de 40 cm.

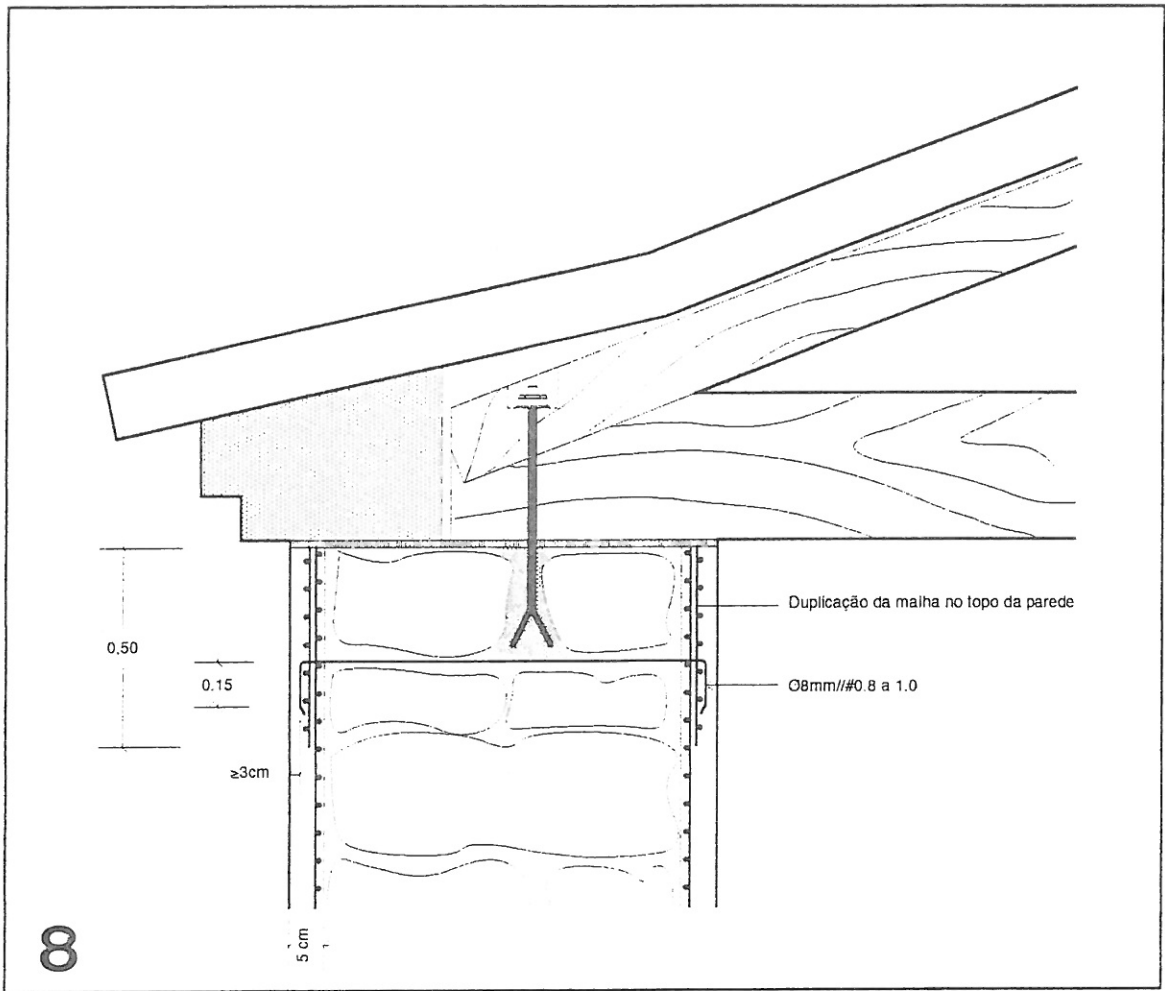
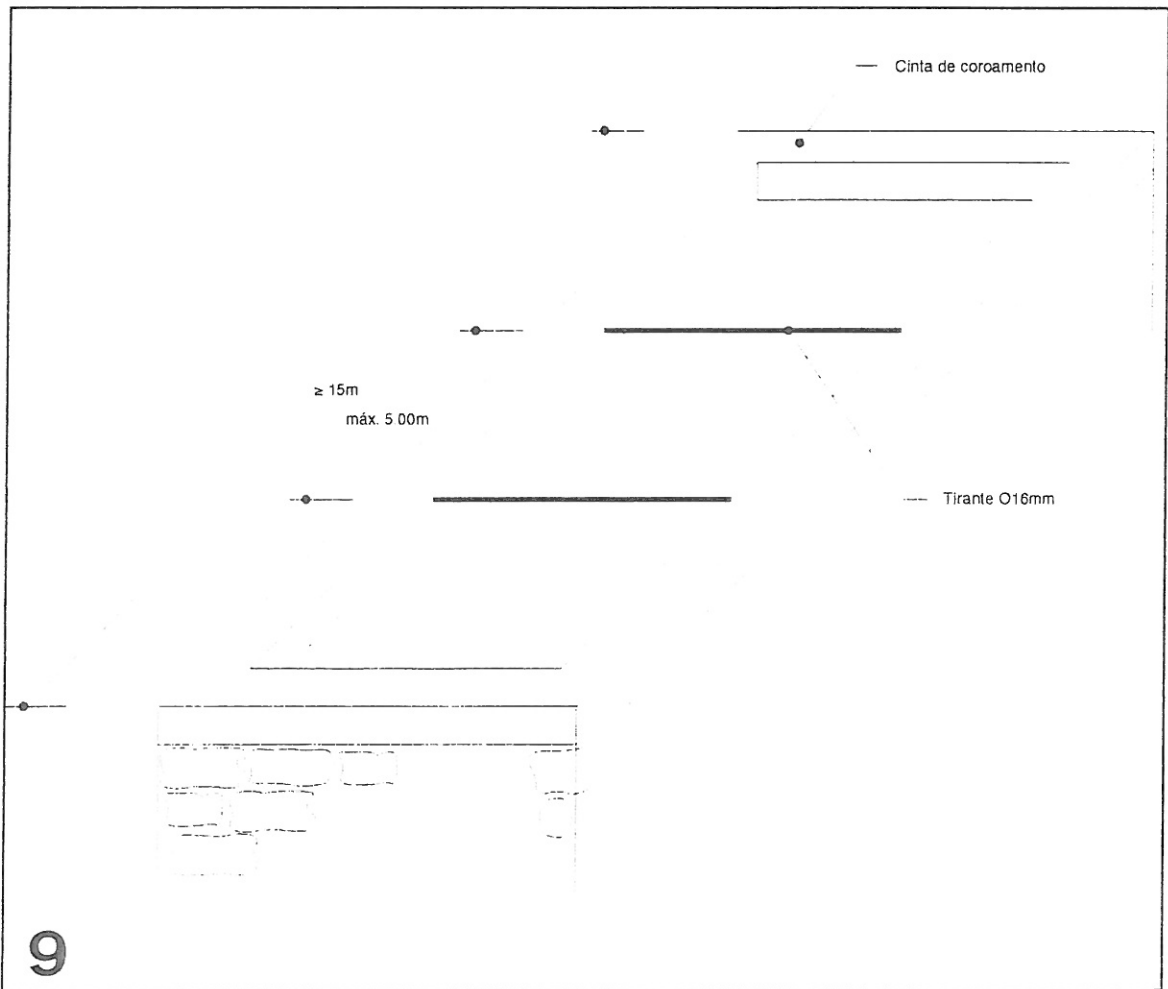
Nesses casos essa ausência deverá ser suprida pela colocação de uma banda junto ao topo das paredes no seu paramento exterior com duplicação da malha incorporada no reboco armado - (fig. 8). Essa banda deve correr ao longo de toda a periferia do edifício sem interrupções e com pelo menos 50 cm de altura. Particular atenção deve ser dada às zonas de canto em que a malha metálica deve ser dobrada em torno da aresta sem emendas nessa zona. Nas zonas em que seja necessário emendar a malha metálica, tal deverá ser feito por sobreposição com pelo menos 15 cm e com pregagem para o interior da parede.

No caso de paredes muito longas (comprimento superior a 15 m) sobretudo quando não se tenham incorporados montantes, ou em edifícios de mais de um piso, deverão ser colocados tirantes de aço de pelo menos 16 mm de diâmetro, interligando as paredes exteriores opostas e com afastamento não superior a 5 m - (fig. 9). Estes tirantes deverão ser bem ancorados na cinta periférica de coroamento ou em elementos metálicos de distribuição no paramento exterior da parede. Para além do nível da cobertura, deverão dispor-se tirantes ao nível dos pavimentos - (fig. 10).

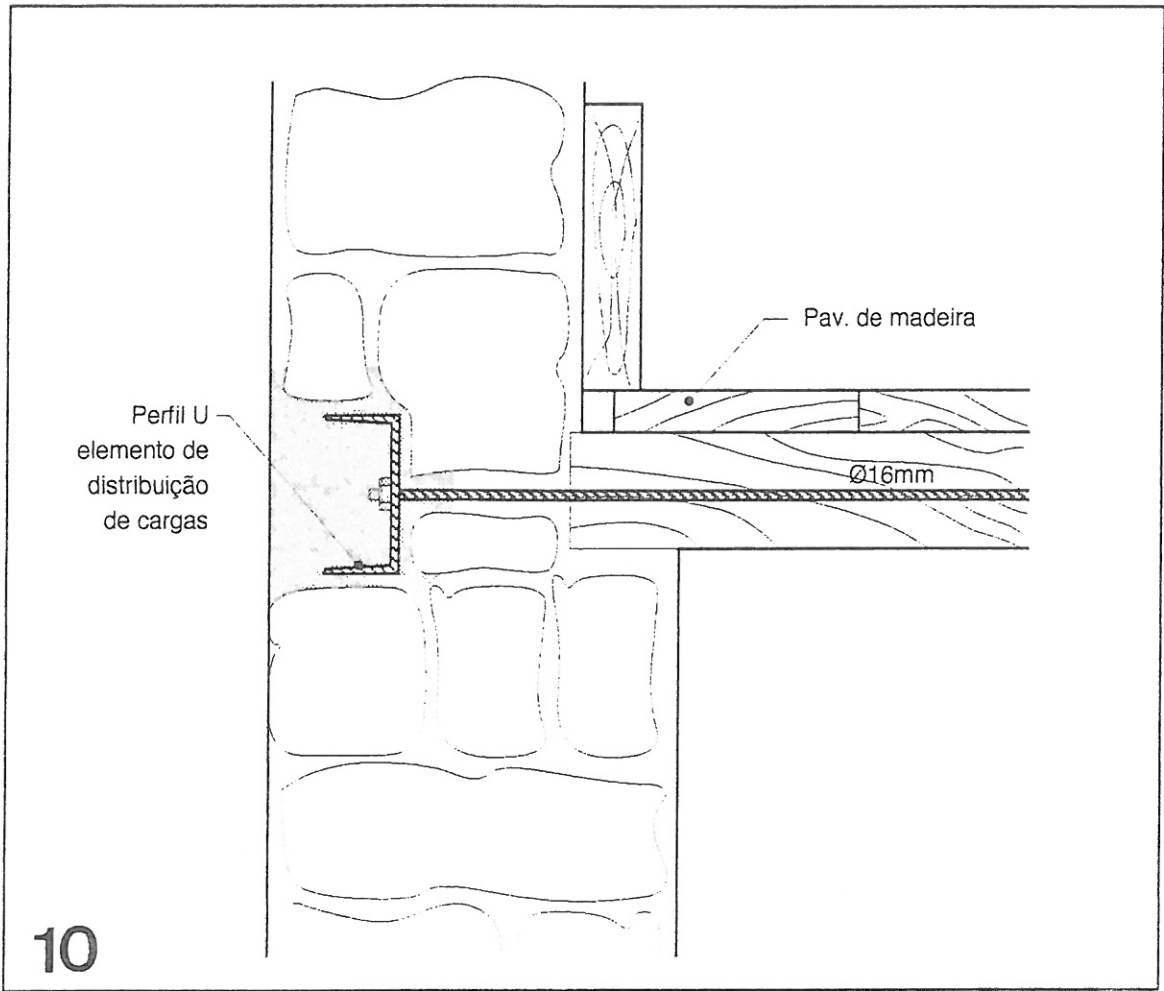
Nas coberturas em que seja inexistente o forro de apoio da telha e, nos pavimentos de madeira com ausência de compartimentação interior, recomenda-se a introdução de contraventamentos nos respectivos planos por meio de elementos diagonais de madeira ou, preferivelmente, por meio de varões de aço de 16 mm convenientemente protegidos contra a corrosão pelo menos dispostos nas diagonais de alguns dos painéis definidos pela malha estrutural dos elementos de madeira. Estes elementos destinam-se a proporcionar aos pavimentos e coberturas um melhor funcionamento de distribuição das forças sísmicas.

Na disposição destes elementos deverá ser tida em atenção a necessidade da sua efectiva ligação às paredes (directamente ou através dos elementos de madeira desde que estes estejam bem ligados às paredes) pelo facto dos varões só funcionarem à tracção.
