SECRETARIA REGIONAL DO TURISMO E TRANSPORTES  
**LABORATÓRIO REGIONAL DE ENGENHARIA CIVIL**

PAVIMENTOS EM BETÃO - PATOLOGIAS  
CORRENTES E MEDIDAS DE PREVENÇÃO

RELATÓRIO 110/2015

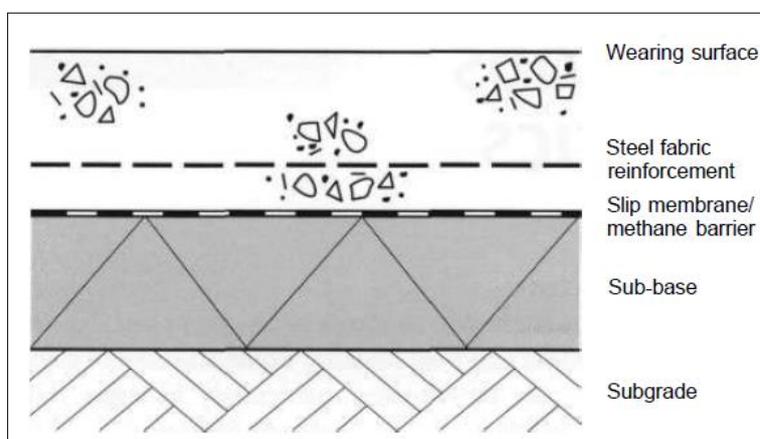
Fig. 1 - Corte tipo de um pavimento industrial em betão armado [4]

Os elementos que constituem um pavimento em betão (Fig. 1) são em geral o solo de suporte, a camada de base feita com materiais seleccionados e compactados, a barreira que retarda o vapor (normalmente um filme de polietileno adotado para reduzir a transmissão de humidade ao pavimento, e cujo posicionamento entre camadas deve ser previamente estudado de modo a evitar algumas patologias), a camada de betão (armado ou não) e a superfície final de desgaste.

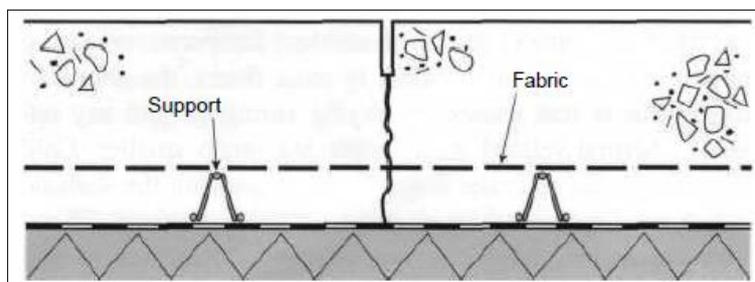
Fig. 2 - Junta serrada com deslocamento restringido [4]

- Adoção de juntas de retração (Fig. 2) pouco espaçadas, com profundidade suficiente e efetuadas o mais cedo possível;

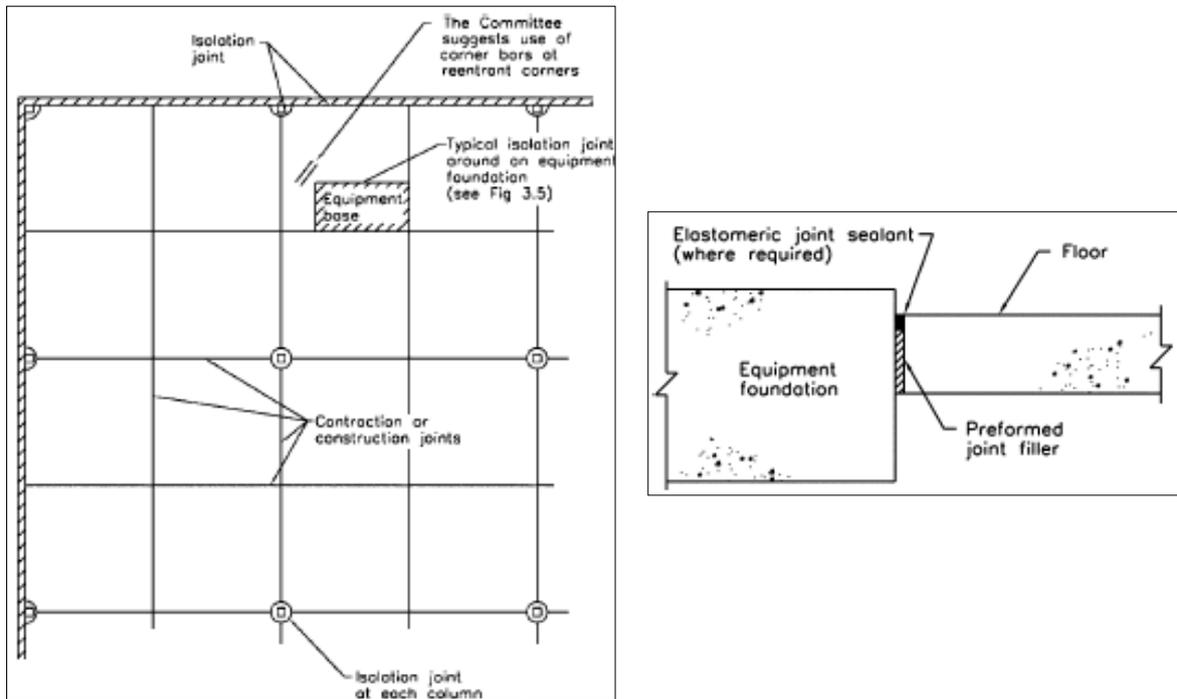
Fig. 3 – À esquerda: localização de juntas aconselhada pela ACI. À direita: pormenor típico de junta de isolamento em redor da fundação de um equipamento [6]

- Minimização da restrição nos bordos da laje, assim como em redor de pilares ou equipamentos fixos (Fig. 3) que possam induzir vibrações indesejadas

adotando, por exemplo, uma solução de junta preenchida com um material compressível (p. ex. cortiça ou poliestireno expandido) e selada com um material elastomérico (p. ex. o designado por “mastique”);

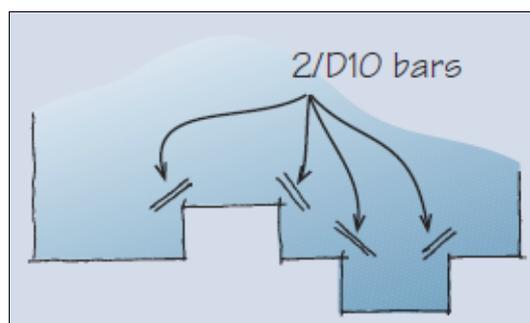
Fig. 4 - Adoção de armaduras de reforço nos cantos reentrantes [7]

- Adoção de armaduras de reforço nos cantos reentrantes [7], pois são zonas de concentração de tensões no betão (Fig. 4).

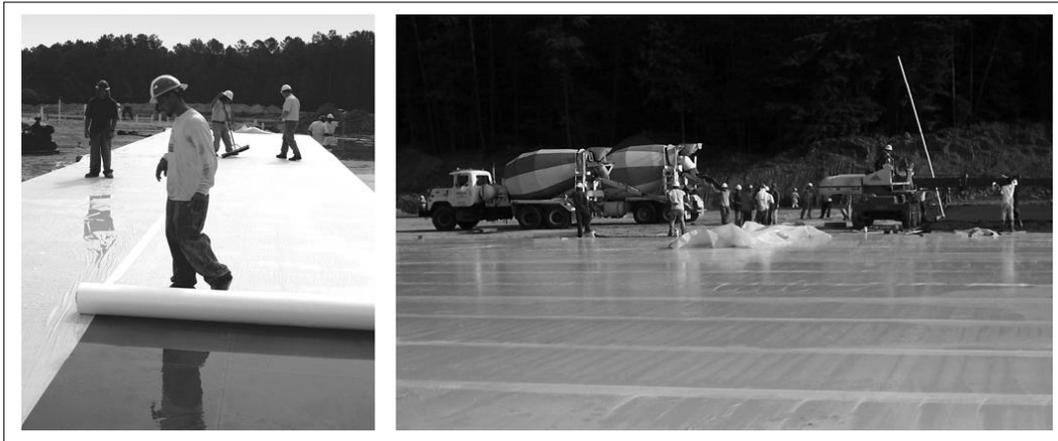
Fig. 5 - Pavimento em betão coberto com tecido humedecido para uma cura mais eficiente [8]

- Humedecer a base quando não estiver a ser utilizado um dispositivo retardador do vapor;
- Erguer barreiras que protejam ou minimizem a ação do vento e do sol;
- Promover o arrefecimento dos agregados e da água de amassadura antes da amassadura do betão;
- Prevenir a secagem rápida, colocando, por exemplo, sobre a superfície do betão tecido humedecido (Fig. 5) ou promovendo a aspersão de água em forma de *spray* à superfície (Fig. 6).

- Utilizar métodos de cura húmida, tais como a implementação de um aspersor de água em *spray* (Fig. 5) ou cobrir a laje com um tecido húmido (Fig. 6) imediatamente após o acabamento final, e durante um mínimo de 7 dias (considera-se que esta duração é suficiente para reduzir ou eliminar as cavidades que surgem através das reações alcális-agregados [6]);
- Utilizar um betão com o menor abaixamento possível, de modo a prevenir o ressurgimento dos agregados que causam as cavidades à superfície.

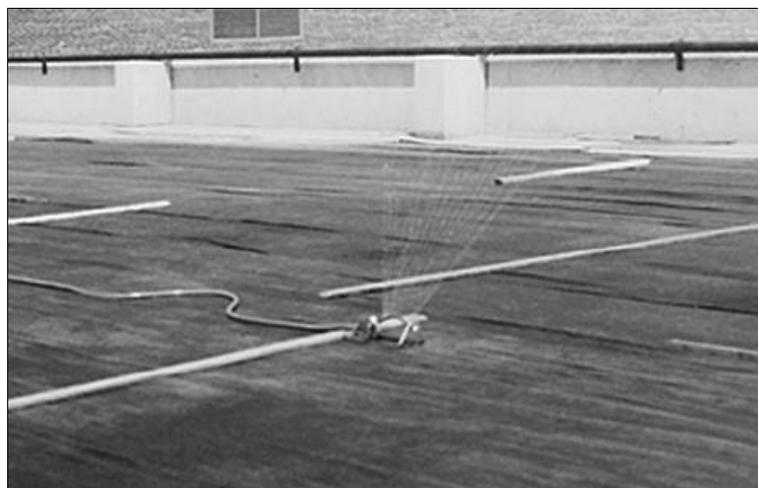
Fig. 6 - Aspersão de água sobre um pavimento em betão [8]

rodo, a aspersão de cimento à superfície (inadequadamente aplicado como forma de acelerar a secagem superficial), o excesso de argila e sujidade nos agregados e a aspersão de água sobre a laje de modo inadequado durante a fase de acabamento (por exemplo, com o uso de água em baldes, em vez de em *spray* como apresentado na Fig. 6).

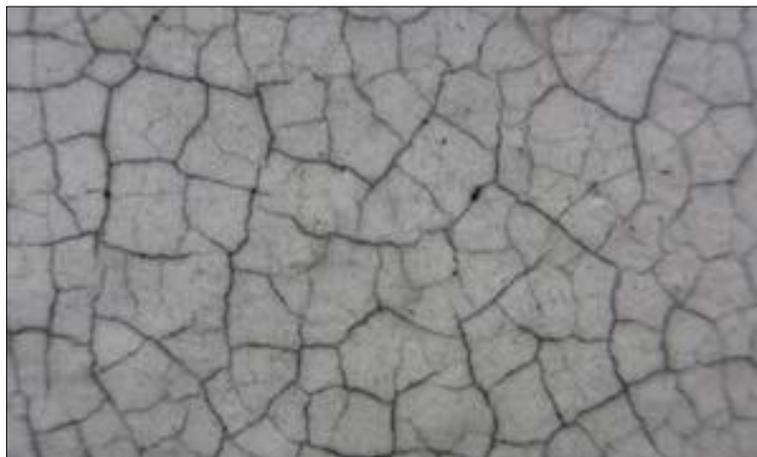
*Fig. 7 – Configuração de fissuração mapeada*

Os motivos do aparecimento da fissuração mapeada são essencialmente os mesmos que os indicados para a fissuração por retração plástica. No entanto, há ainda a salientar outros aspetos que deverão ser evitados durante a execução de um pavimento em betão, como forma de prevenir o surgimento desta patologia, podendo enumerar-se o uso de água para cura mais fria que o betão (11°C ou mais) [6], a alternância de ciclos de secagem e molhagem, o excesso de uso do

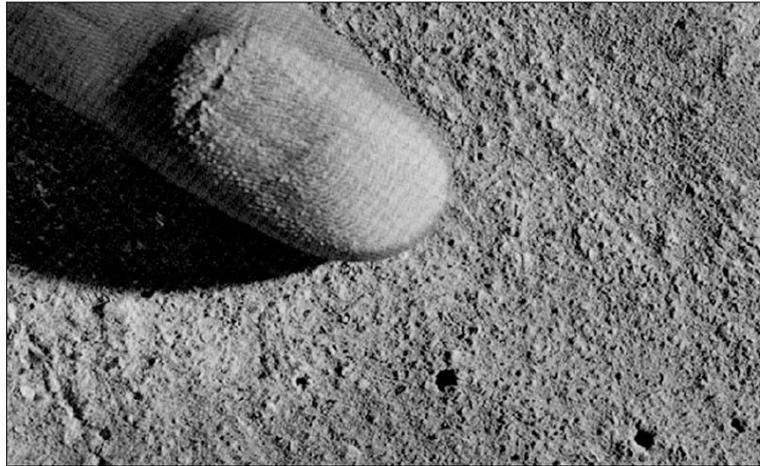
*Fig. 8 - O empoeiramento é evidente quando é possível remover uma fina poeira da superfície [9]*

Esta patologia é uma outra consequência de betão com fraca resistência superficial, e que consiste no aparecimento de uma poeira fina à superfície do mesmo (Fig. 8). Esta resulta da “leitância”, um composto de água, cimento e finos que ressurge à superfície do betão durante a cura.

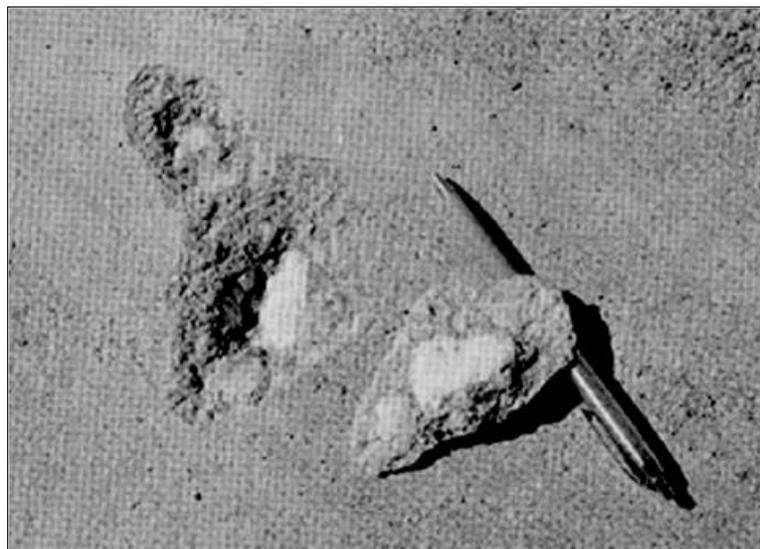
*Fig. 9 - Cavidade em forma cónica [9]*

As cavidades são pequenos buracos de forma cónica sobre a superfície do betão (Fig. 9), que surgem após um aumento da pressão interna, gerada pela expansão de elementos minerais porosos, com peso específico baixo e alta propensão para a absorção de humidade [9], tais como o sílex, calcário, xisto, dolomita, pirite ou carvão. A absorção de água pelo agregado provoca a sua expansão, fazendo com que o betão fracture. Embora o sílex e o calcário sejam constituintes de alguns tipos de agregados, os restantes podem ser considerados impurezas. As cavidades podem surgir também devido à reação química entre os alcális no betão e agregados siliciosos reativos [6].

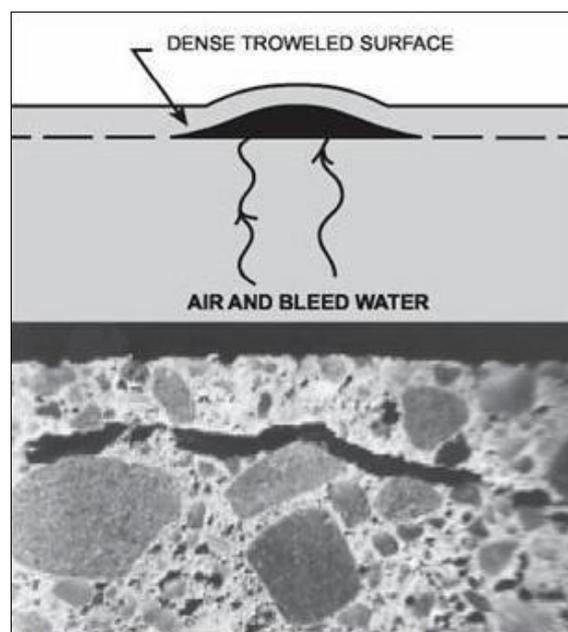
Fig. 10 - Esquema de formação de bolhas em pavimentos de betão [10]

As bolhas surgem quando o ar ou a água que tentam sair por uma trajetória ascendente ficam “presos” sob a camada superficial do betão (Fig. 10) devido à sua secagem e endurecimento prematuro.

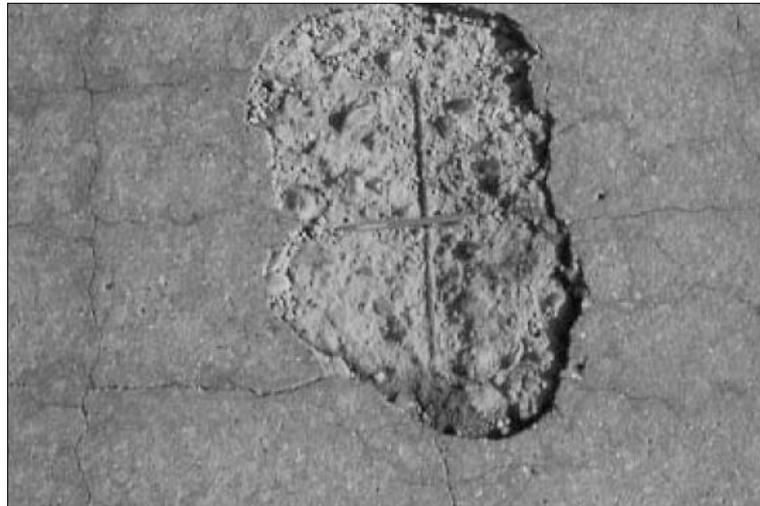
*Fig. 11 - Delaminação da camada de betão de recobrimento devido à oxidação das armaduras [9]*

pavimento), a existência de sulfatos no solo subjacente ou na água do subsolo, a incorreta pormenorização das juntas, o descasque do betão devido a reações sílica-alcális ou devido à corrosão das armaduras (Fig. 11), ou ainda erros cometidos em fase de projeto (p. ex., seleção de fatores de segurança incorretos, que levariam a uma espessura de pavimento inadequada), entre outras.

armaduras pela corrosão (Fig. 11);

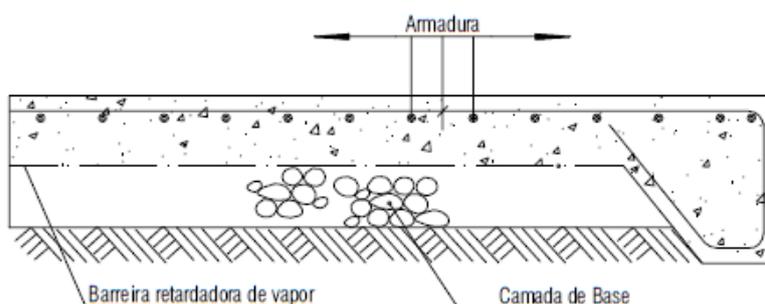
*Fig. 13 - Pormenor de um pavimento com espessamento nos bordos*

- Fazer equivaler o teor em humidade e temperatura no topo e fundo do pavimento;
- Utilizar uma composição do betão com características de retração baixas, ou seja, uma composição com a quantidade máxima possível de agregados da maior dimensão, mantendo a trabalhabilidade desejada;
- Usar uma base permeável e seca;
- Usar um betão de retração compensada (utilizando cimento de retração compensada ou adjuvantes que reduzem a retração do betão);
- Colocar armaduras no terço superior da laje;
- Espessar a laje nos bordos [9] (Fig. 13);
- Utilizar uma laje pós-tensionada.
