MEMÓRIA DESCRITIVA

Arquitectura Paisagista - Projecto de Licenciamento

EMPREENHIMENTO TURÍSTICO CAMINHO DA BARCA
Escorregadio, Santo António, São Roque do Pico, Ilha do Pico

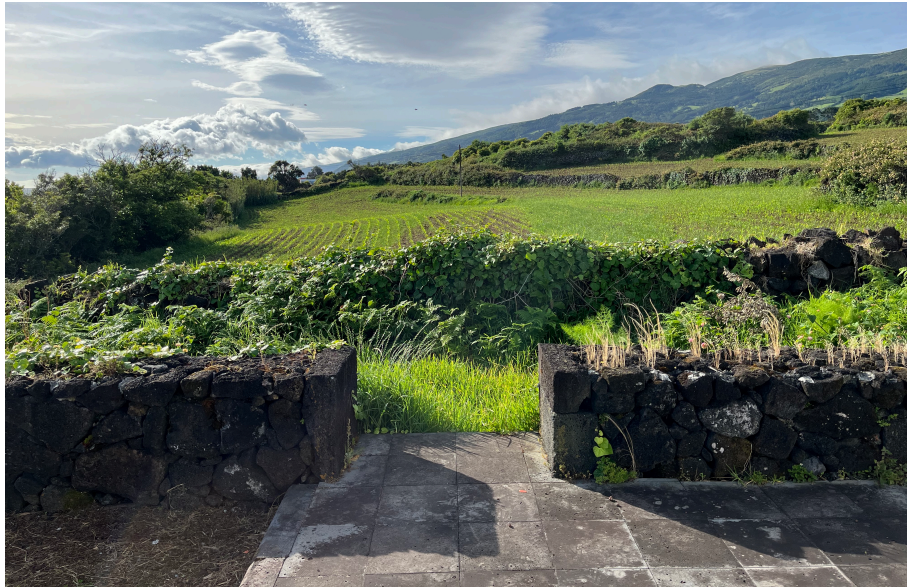
Pavimento em lajetas de pedra vulcânica - São Roque do Pico

As zonas de circulação pedonal deverão ser em lajedo em pedra vulcânica, pelo seu conforto, com excepção da zona da Piscina.

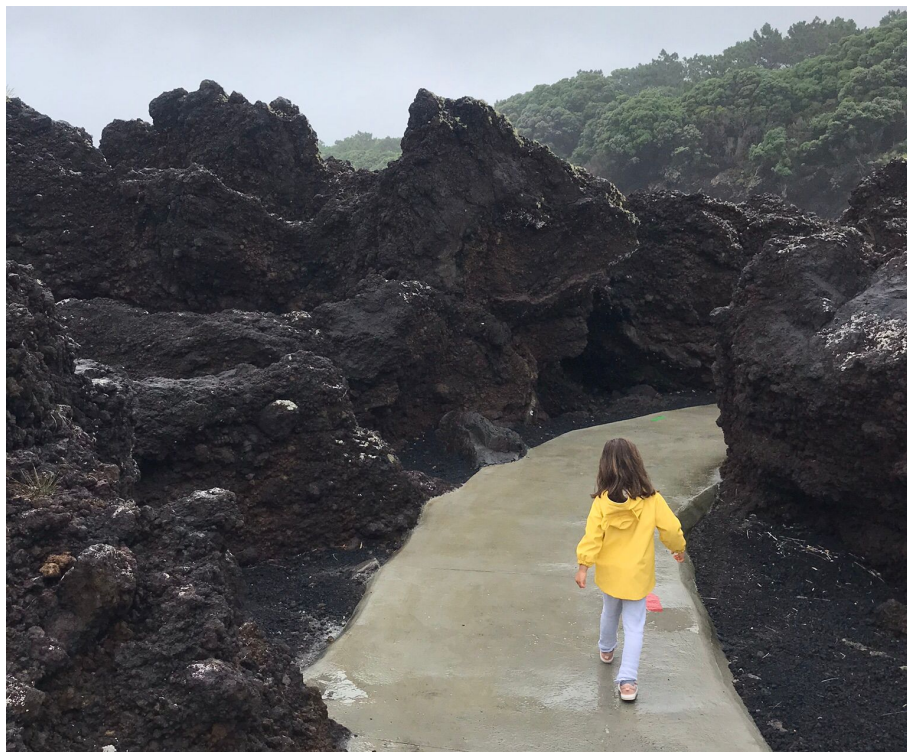
Pavimento em betão in-situ - Ilha do Pico

A zona de circulação e estadia envolvente à piscina deverá ser em pavimento de betão "in situ" com inerte de basalto capacidade pedonal. Com características de conforto e segurança semelhantes ao lajedo de pedra vulcânica, permite adaptar-se mais facilmente a um terreno relativamente irregular.

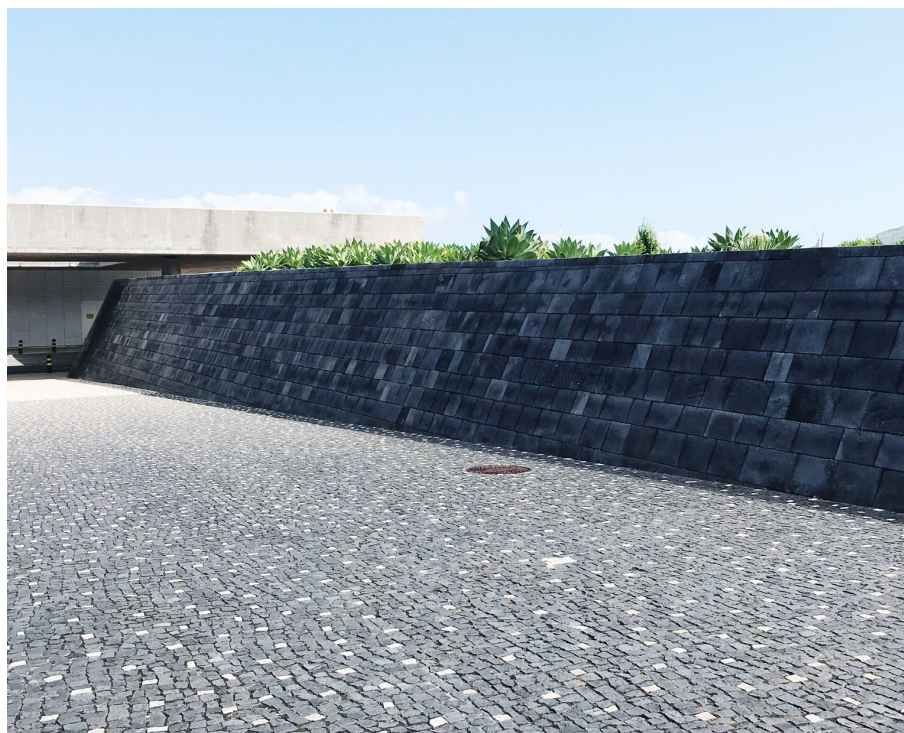
Pavimento em calçada de basalto - Embarcadouro da Horta

As zonas de estacionamento das moradias, os lugares estacionamento da via e do estacionamento deverão ser em calçada de basalto irregular, pela sua facilidade de fazer a concordância com planos inclinados e pela sua resistência aos rodados.

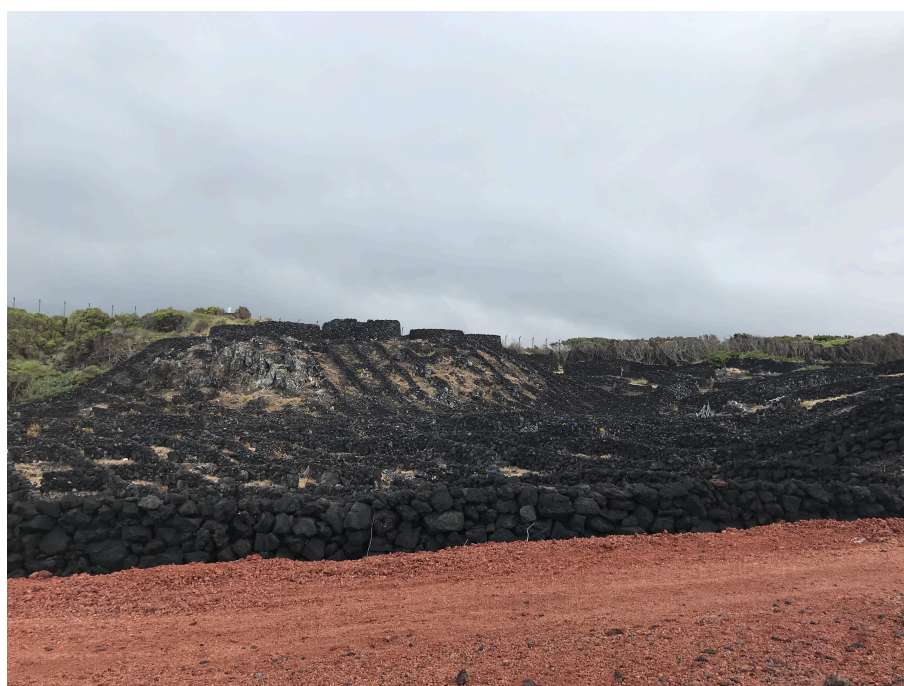
Pavimento em bagacina vulcânica - Madalena, Ilha do Pico

O caminho principal dever-se-á manter em bagacina de cor vermelha, com recargas nas zonas com menos inertes. Nas zonas novas, nas zonas o pavimento deverá ter as camadas todas necessárias à correcta execução.

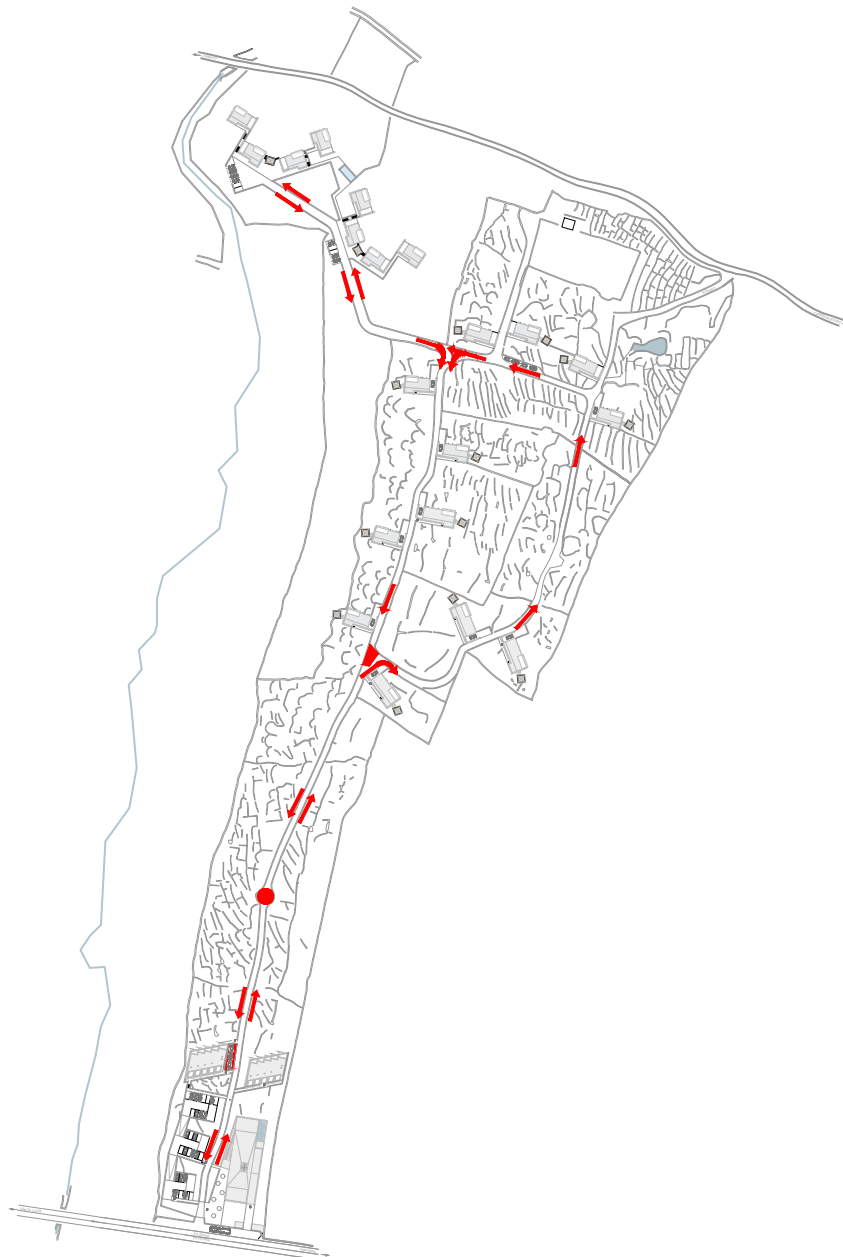
A implementação de um sistema convencional de circulação automóvel iria destruir completamente uma paisagem que se pretende manter e é classificada. Assim, é proposto um esquema de circulação em anel, com um braço com dois sentidos para entrada e saída e um segundo braço com dois sentidos, que liga este anel à zona das moradias T1. Estes braços com dois sentidos apresentam algumas zonas de alargamento permitindo que os carros se cruzem.

Estes caminhos, para além da já referida circulação automóvel poderão ser percorridos a pé ou de bicicleta. Fora dos caminhos principais, caminhos de acesso a edifícios e piscinas, não são propostos mais caminhos.
